## LAUDO CAUTELAR VEICULAR - PEQUENO PORTE

| Placa: | GAD5A34 | Estado: | SP |
| Marca/Modelo: | I/M.BENZ GLC220D 4M | | |

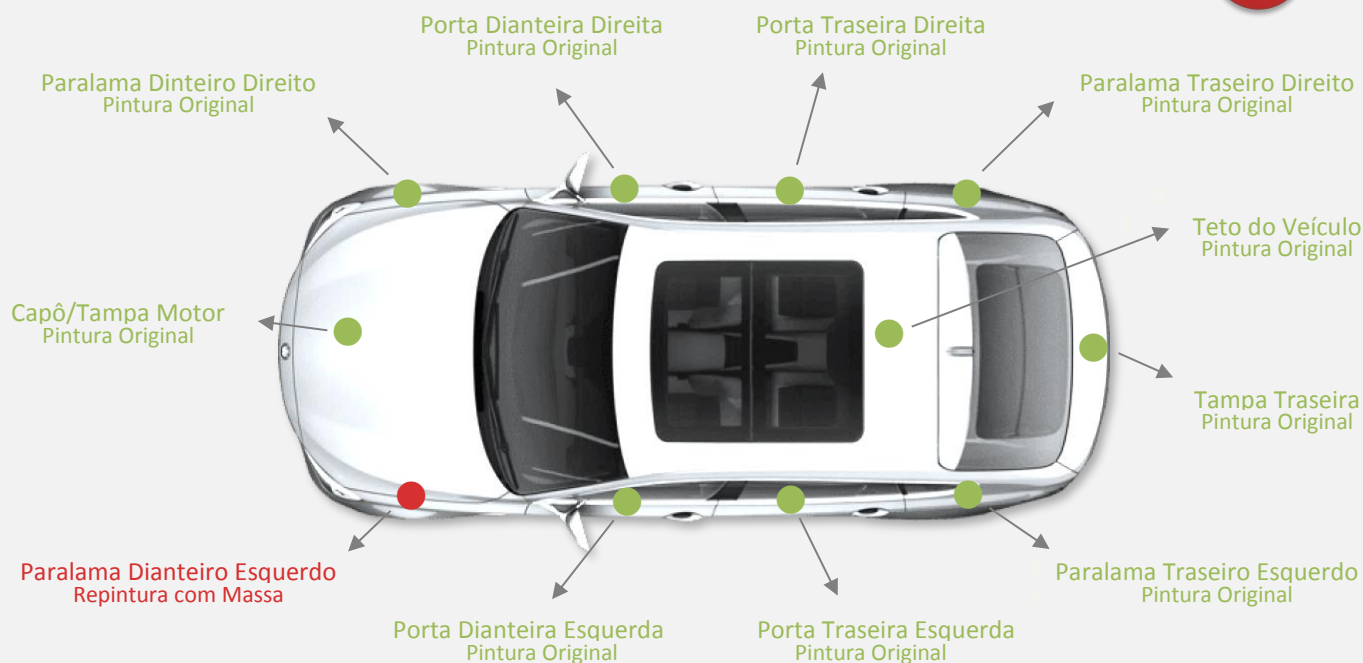
## Detalhe do Teste de Pintura

Observações: VEÍCULO POSSUI REPINTURA COM MASSA NO PARALAMA DIANTEIRO ESQUERDO.

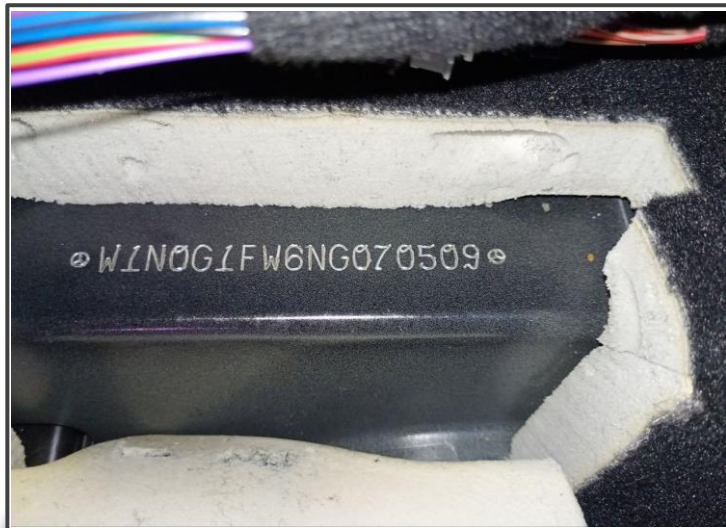
Macro Foto Nº Chassi: **W1N0G1FW6NG070509**

- ✓ NÃO Apresentava Indícios Evidentes de Adulteração (Chassi ORIGINAL).
- ✓ Efetuada a Pesquisa da Ficha de Montagem do Veículo; Constata-se que o Chassi era Original de Fábrica.

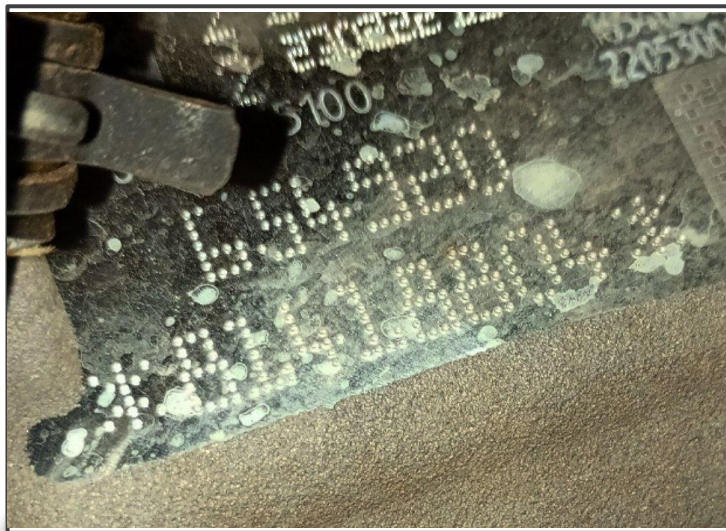
Foto do Número do Motor: **65492081418804**

- ✓ NÃO Apresentava Indícios Evidentes de Adulteração.
- ✓ Motor em Conformidade com a BIN (Base de Identificação Nacional).

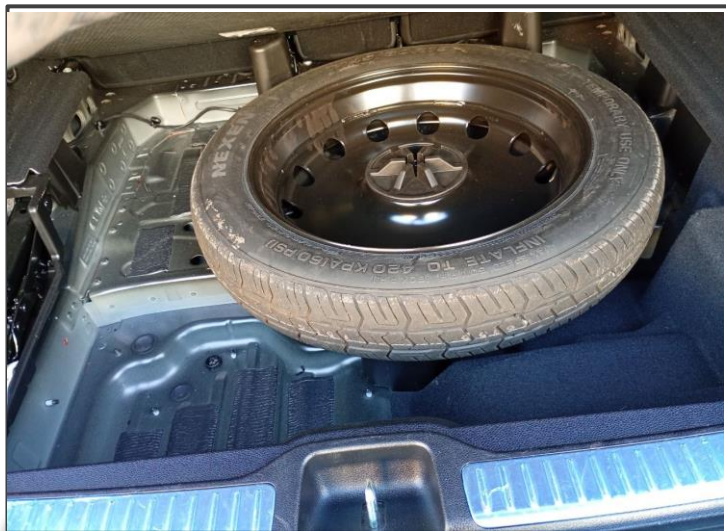
Itens Obrigatórios: Equipamentos Obrigatórios OK

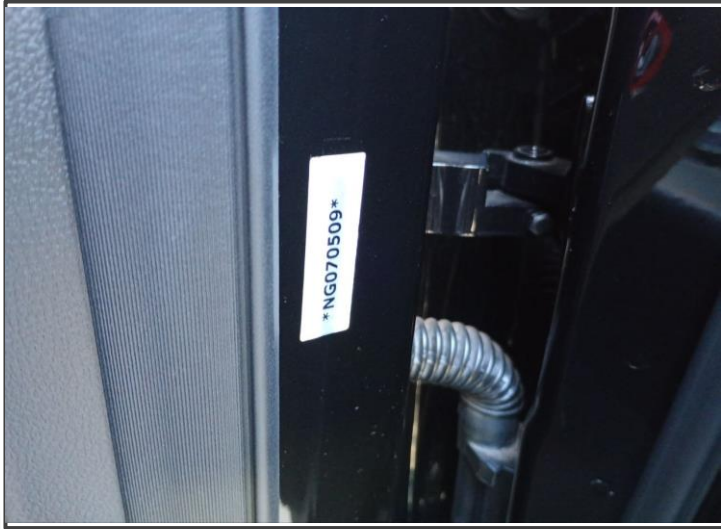
➡ Etiqueta Obrigatória da Coluna da Porta

Coluna da Porta: ✓ Etiqueta Original. Compartimento do Motor: ✓ Etiqueta Original.

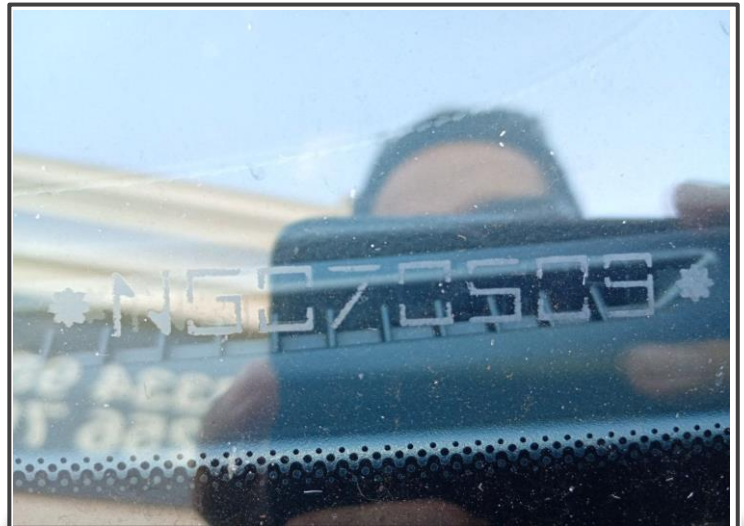
➡ Foto da Gravação do Vidro Para-Brisas

- Dianteiro (Para-Brisas) ⚠ Vidro Não Original (Grav. Paralela).
- Porta Diant. Esquerda: ✓ Vidro Original.
- Porta Tras. Esquerda: ✓ Vidro Original.
- Lateral Tras. Esquerda: ✓ Vidro Originalmente Sem Gravação.
- Vidro Traseiro: ✓ Vidro Original.
- Porta Diant. Direita: ✓ Vidro Original.
- Porta Tras. Direita: ✓ Vidro Original.
- Lateral Tras. Direita: ✓ Vidro Originalmente Sem Gravação.
