## LAUDO CAUTELAR VEICULAR - PEQUENO PORTE

| Placa: | PWL6968 | Estado: | MG |
| Marca/Modelo: | FIAT/SIENA ESSENCE 1.6 | | |

## Conclusão do Laudo: VEÍCULO APROVADO COM OBSERVAÇÕES

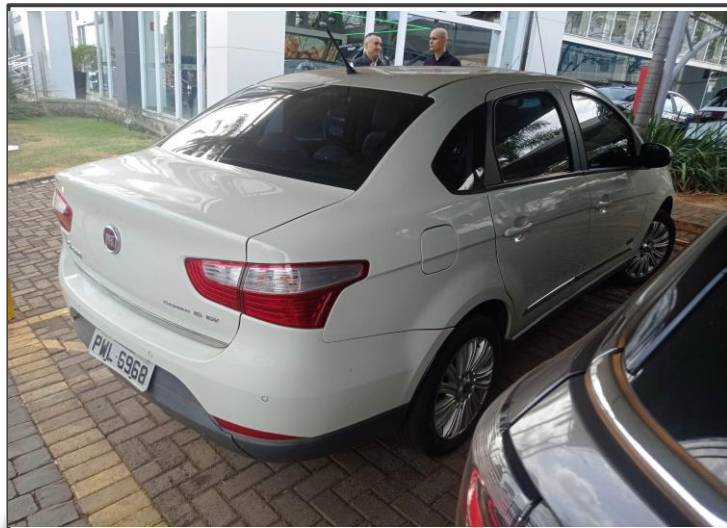
Foto da Traseira e da Placa: **PWL6968**

Situação da Placa: **TROCAR A PLACA**

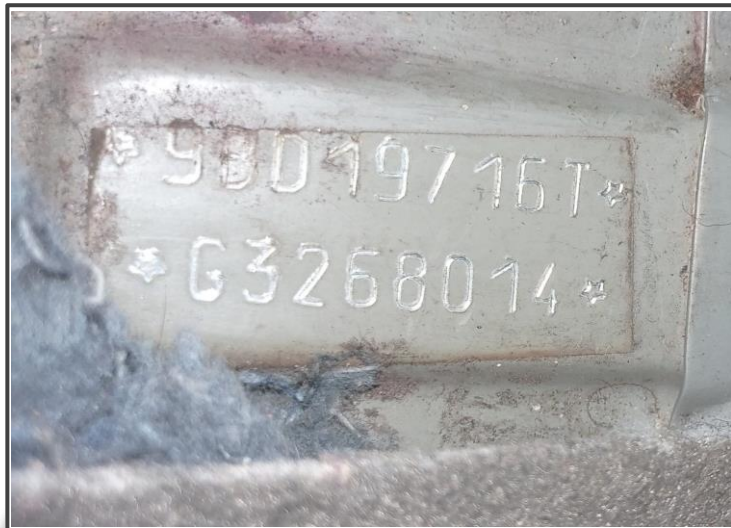
Macro Foto Nº Chassi: **9BD19716TG3268014**

- ✓ NÃO Apresentava Indícios Evidentes de Adulteração (Chassi ORIGINAL).
- ✓ Efetuada a Pesquisa da Ficha de Montagem do Veículo; Constata-se que o Chassi era Original de Fábrica.

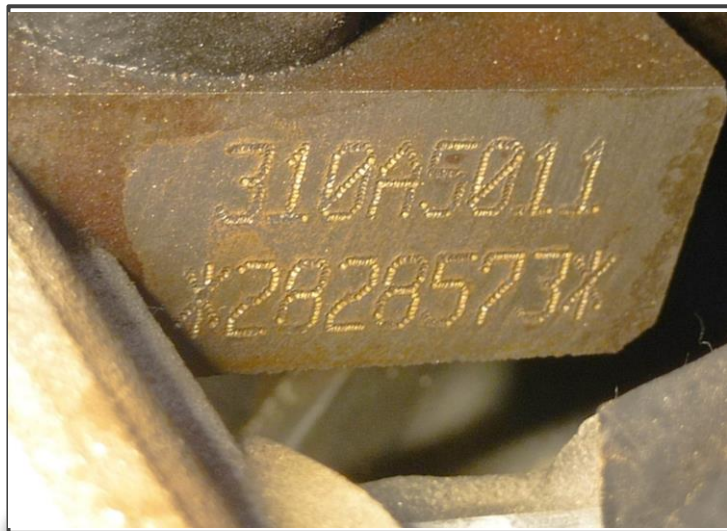
Foto do Número do Motor: **310A50112828573**

- ✓ NÃO Apresentava Indícios Evidentes de Adulteração.
- ✓ Motor em Conformidade com a BIN (Base de Identificação Nacional).

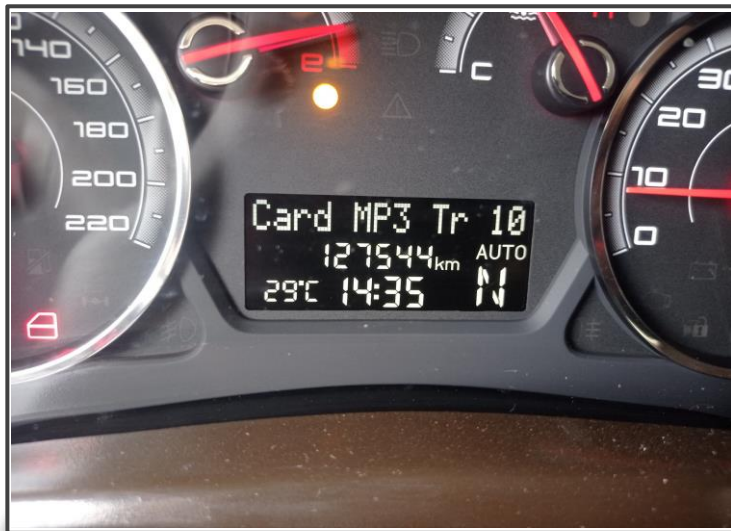
Odômetro do Veículo: **127.544**

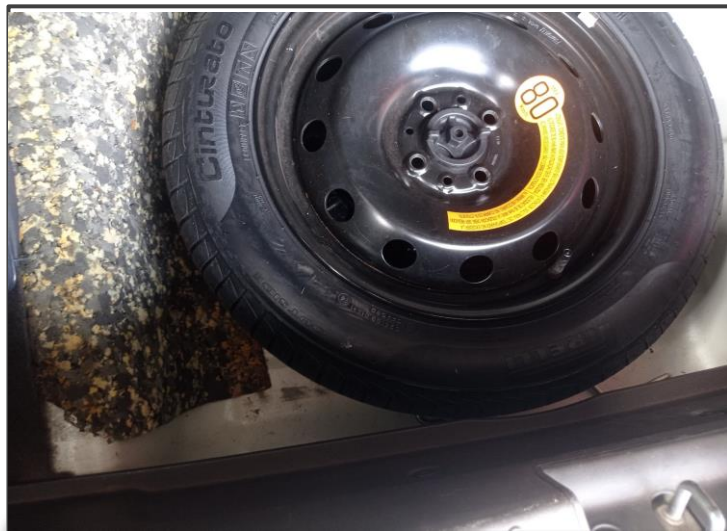
Itens Obrigatórios: Equipamentos Obrigatórios OK

Situação: Equipamentos Obrigatórios OK

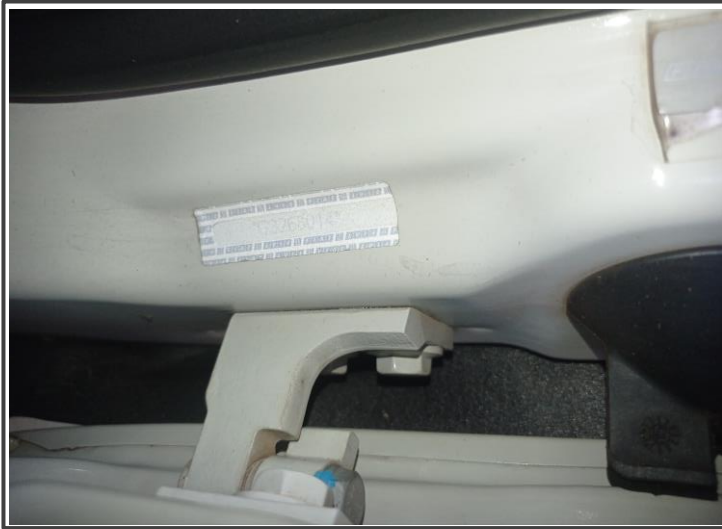
➔ Etiqueta Obrigatória da Coluna da Porta

Coluna da Porta: ✓ Etiqueta Original. Compartimento do Motor: ✓ Etiqueta Original.

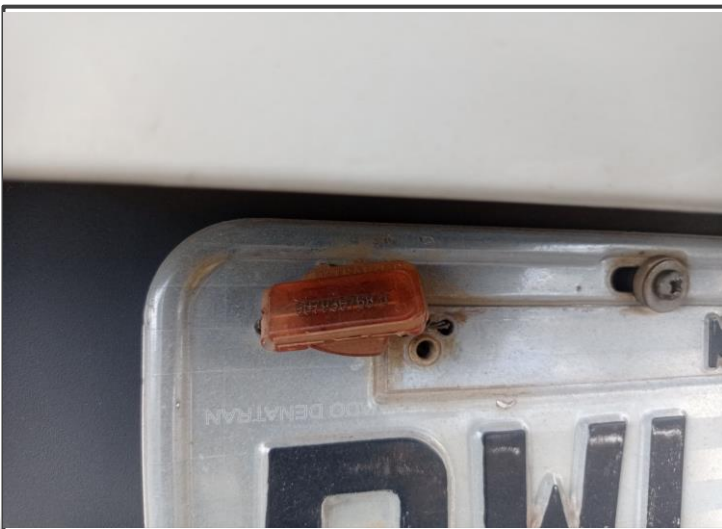
➔ Macro Foto do QR Code/Lacre da Placa

Lacre: Não Violado Placa: Refletiva
