## LAUDO CAUTELAR VEICULAR - PEQUENO PORTE

| Placa: | PBC4A72 | Estado: | MG |
| Marca/Modelo: | FORD/KA SE 1.0 HA B | | |

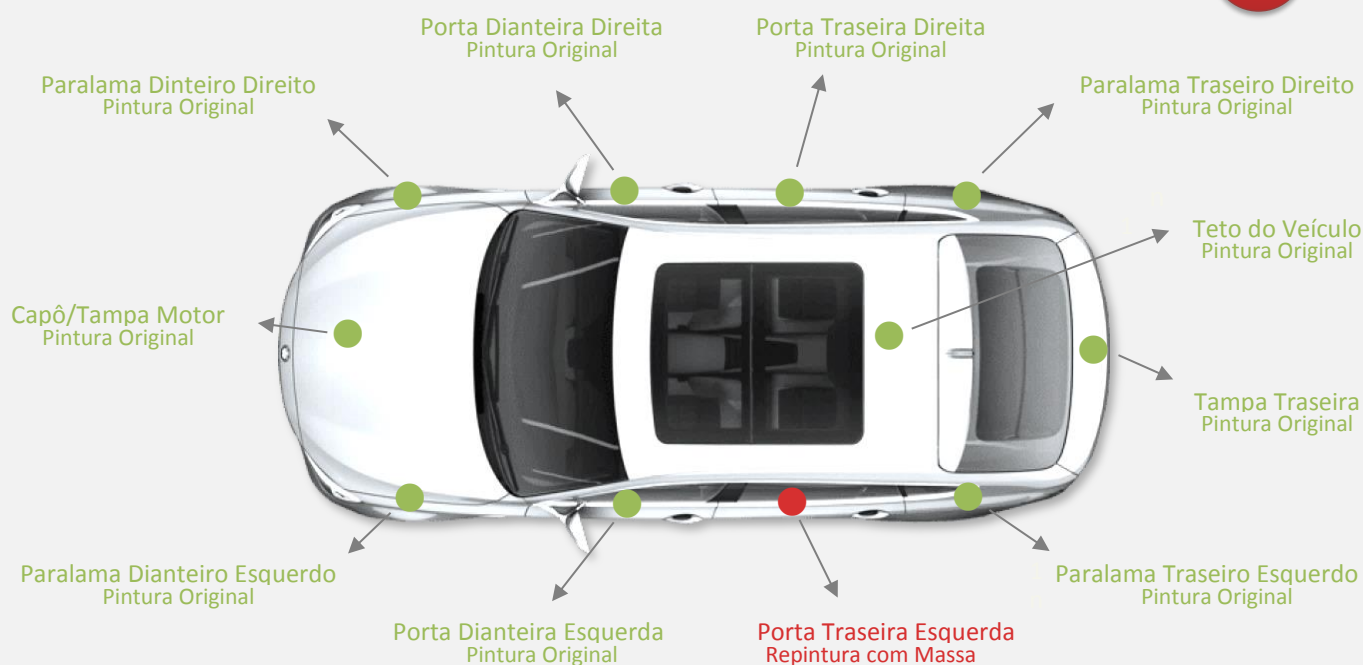
## Detalhe do Teste de Pintura

Observações: VEÍCULO POSSUI REPINTURA COM MASSA NA PORTA TRASEIRA ESQUERDA.

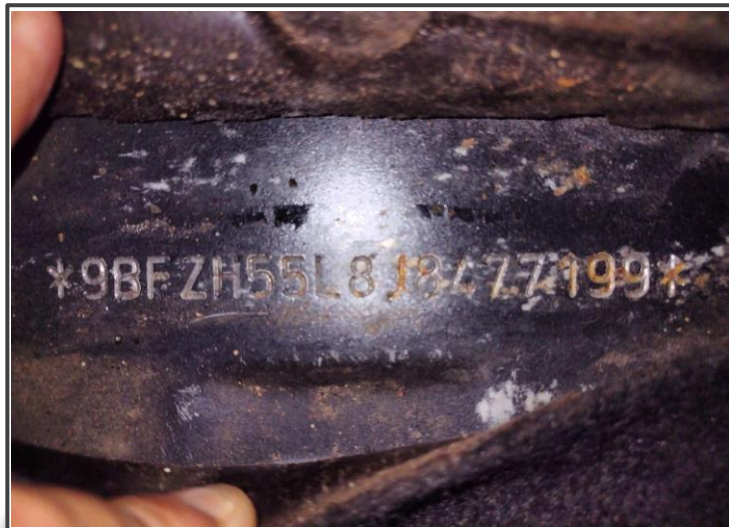
Macro Foto Nº Chassi: **9BFZH55L8J8477199**

- ✓ NÃO Apresentava Indícios Evidentes de Adulteração (Chassi ORIGINAL).
- ✓ Efetuada a Pesquisa da Ficha de Montagem do Veículo; Constata-se que o Chassi era Original de Fábrica.

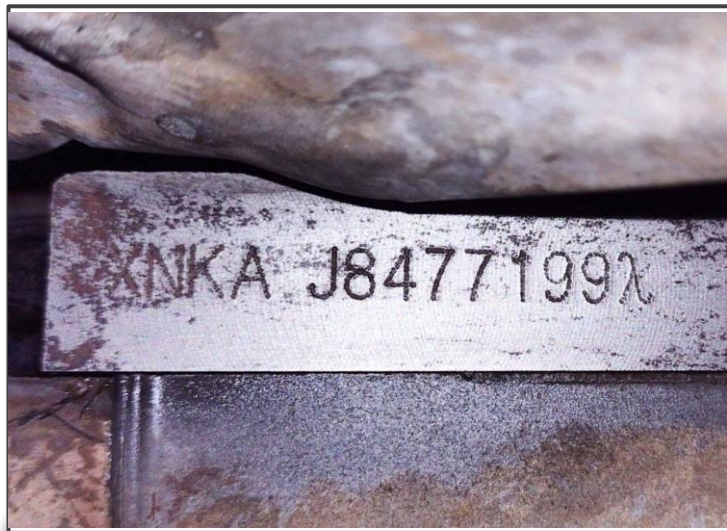
Foto do Número do Motor: **XNKAJ8477199**

- ✓ NÃO Apresentava Indícios Evidentes de Adulteração.
- ✓ Motor em Conformidade com a BIN (Base de Identificação Nacional).

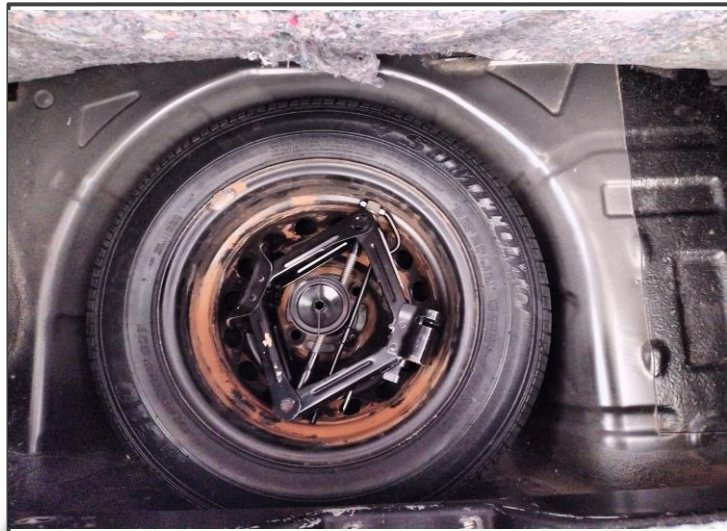
Itens Obrigatórios: Equipamentos Obrigatórios OK

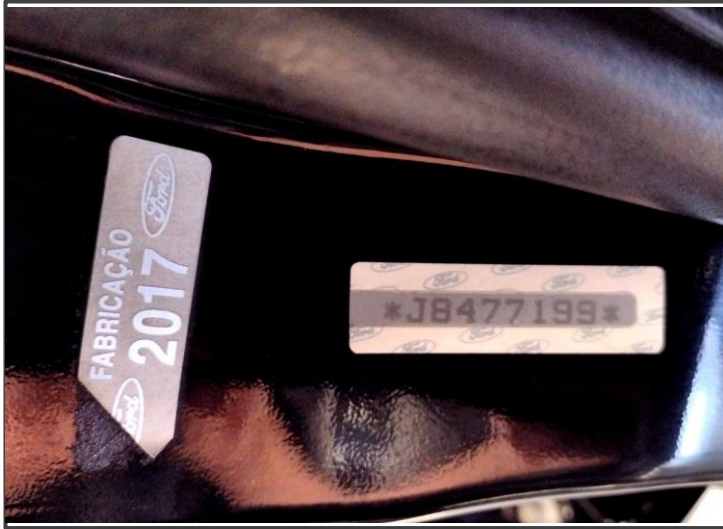
→ Etiqueta Obrigatória da Coluna da Porta

Coluna da Porta: ✓ Etiqueta Original. Compartimento do Motor: ✓ Etiqueta Original.

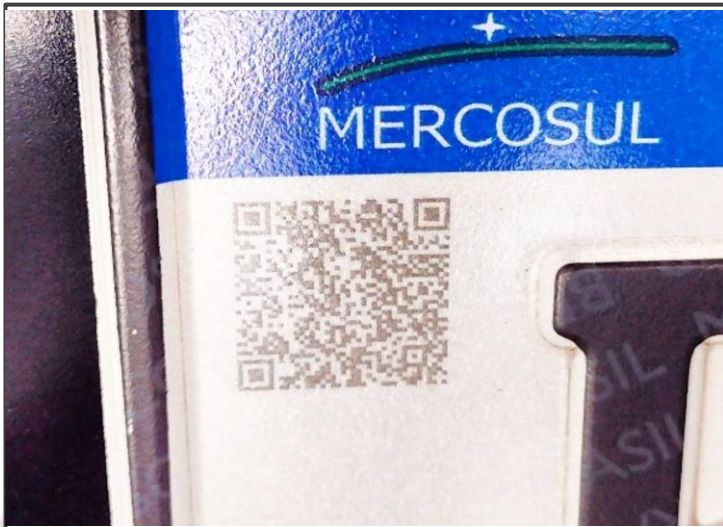
→ Macro Foto do QR Code/Lacre da Placa

| CRCode: Não Violado Placa: Mercosul |
