## LAUDO CAUTELAR VEICULAR - PEQUENO PORTE

| Marca/Modelo: | VW/FOX 1.0 GII | | |

## Conclusão do Laudo: VEÍCULO APROVADO COM OBSERVAÇÕES

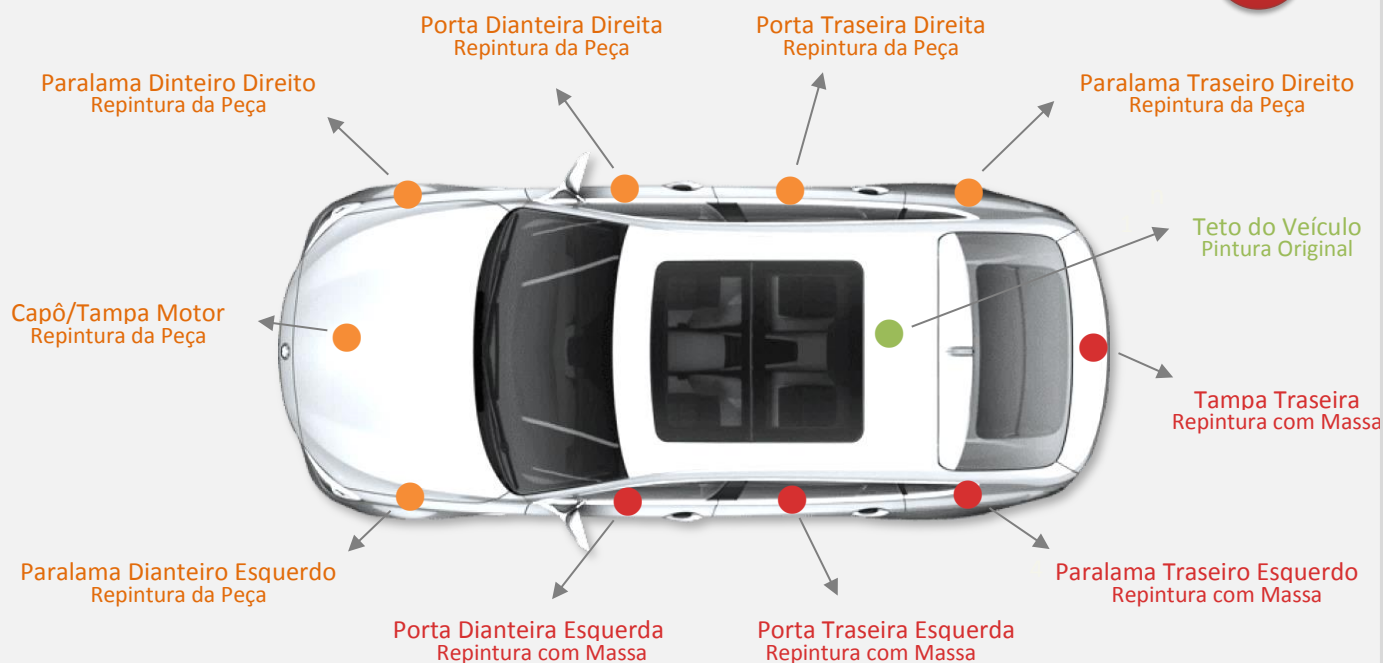
## Detalhe do Teste de Pintura

Observações: VEÍCULO POSSUI REPINTURA GERAL, EXCETO TETO. COM MASSA NA TAMPA DO PORTA MALAS, PARALAMA TRASEIRO ESQUERDO E PORTAS ESQUERDAS.

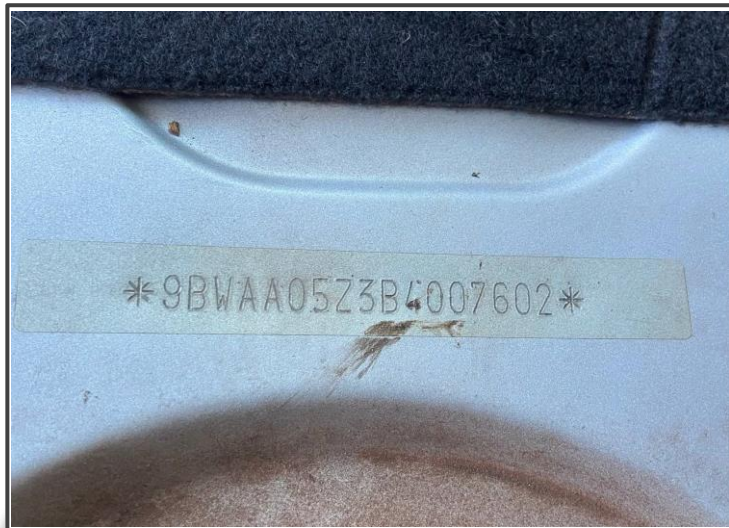
Macro Foto Nº Chassi: **9BWAA05Z3B4007602**

- ✓ NÃO Apresentava Indícios Evidentes de Adulteração (Chassi ORIGINAL).
- ✓ Efetuada a Pesquisa da Ficha de Montagem do Veículo; Constata-se que o Chassi era Original de Fábrica.

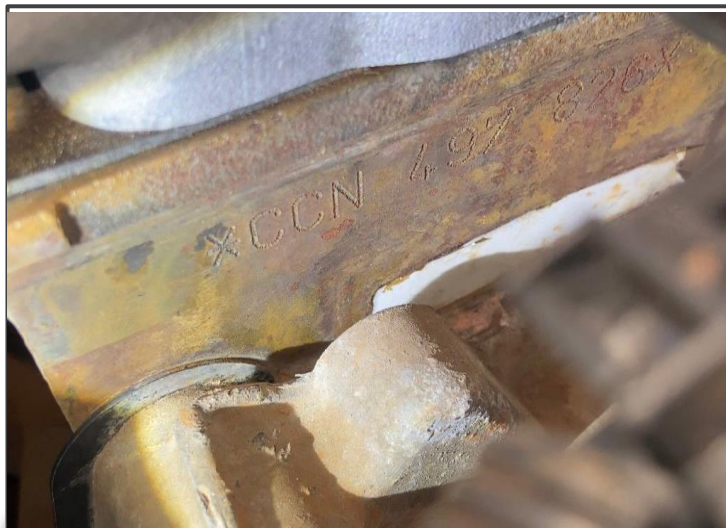
Foto do Número do Motor: **CCN497826**

- ✓ NÃO Apresentava Indícios Evidentes de Adulteração.
- ✓ Motor em Conformidade com a BIN (Base de Identificação Nacional).

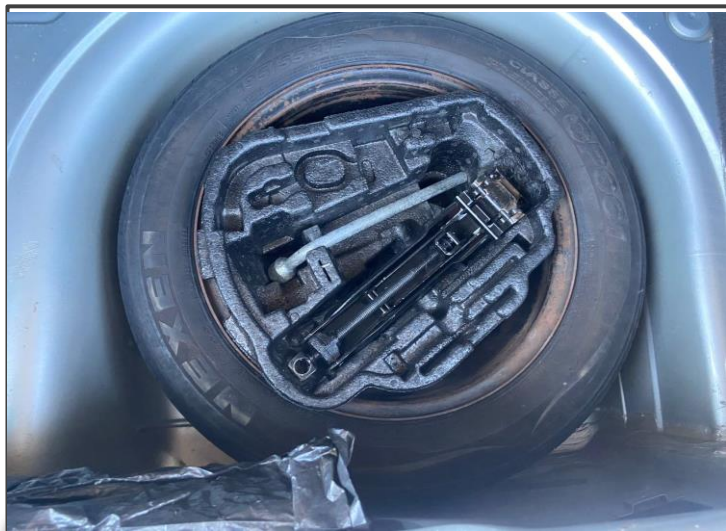
Itens Obrigatórios: Equipamentos Obrigatórios OK

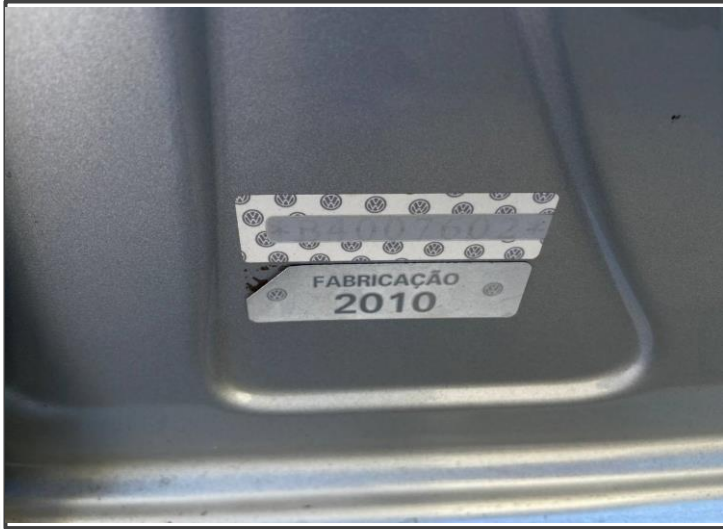
➡ Etiqueta Obrigatória da Coluna da Porta

Coluna da Porta: ✓ Etiqueta Original. Compartimento do Motor: ✓ Etiqueta Original.

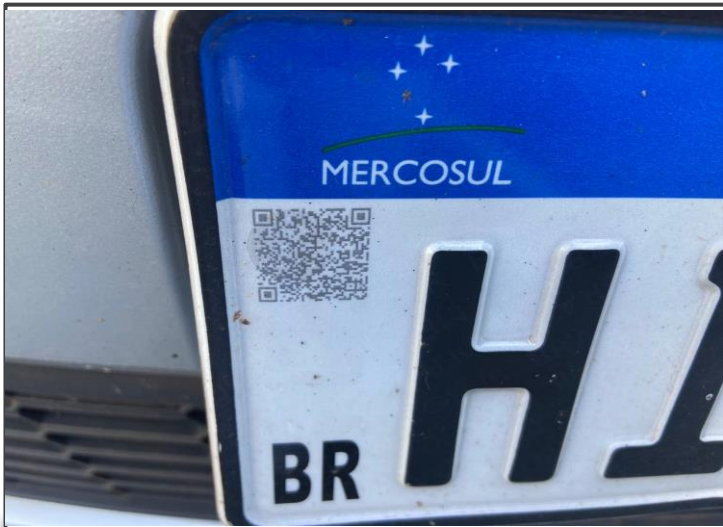
➡ Macro Foto do QR Code/Lacre da Placa

CRCode: Não Violado Placa: Mercosul

A PLACA ESTÁ OK
