## LAUDO CAUTELAR VEICULAR - PEQUENO PORTE

| Placa: | PYV9447 | Estado: | MG |
| Marca/Modelo: | VW/NOVO VOYAGE CL MBV | | |

## Conclusão do Laudo: ! VEÍCULO APROVADO COM OBSERVAÇÕES

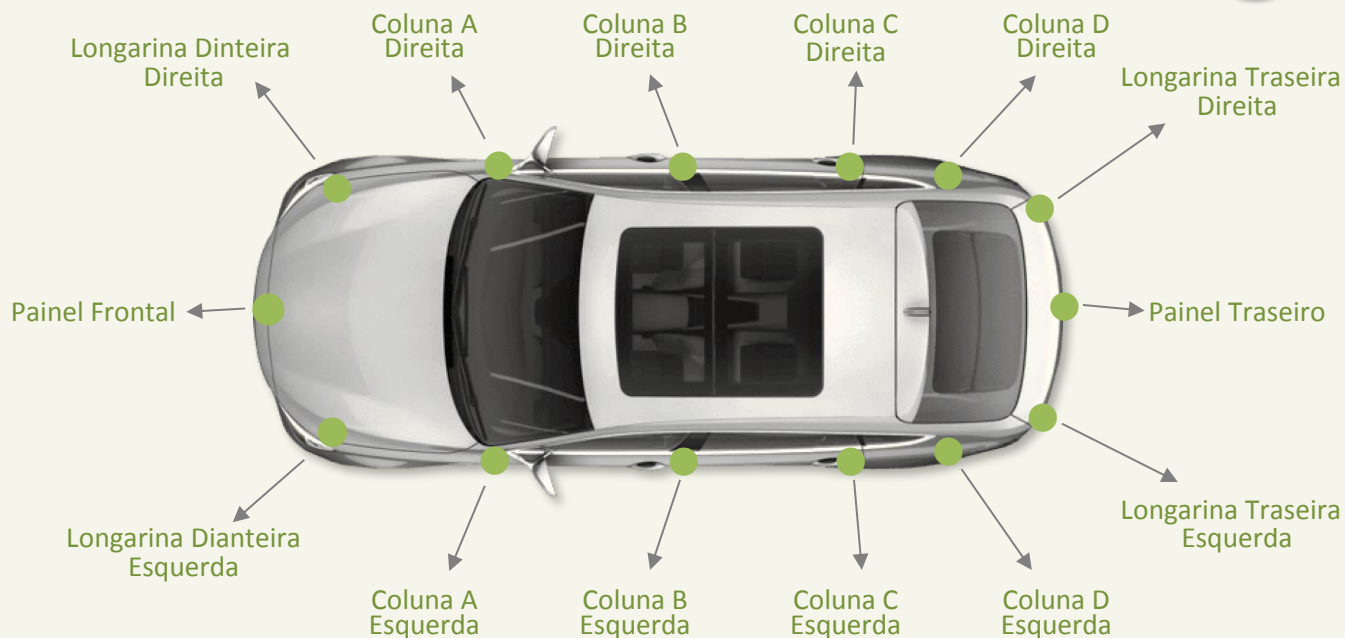
## Detalhe da Situação Estrutural

Observações: POSSUI REPINTURA NA PORTA TRASEIRA ESQUERDA, LATERAL TRASEIRA DIREITA E PARALAMA DIANTEIRO DIREITO. CORREÇÃO DE MASSA PLÁSTICA NO CAPÔ, PARALAMA DIANTEIRO, PORTA TRASEIRA ESQUERDA, LATERAL TRASEIRA ESQUERDA E TAMPA TRASEIRA. CAIXA DE AR LADO DIANTEIRO ESQUERDO AMASSADO. VIDRO COM TRINCO DE PEDRA.

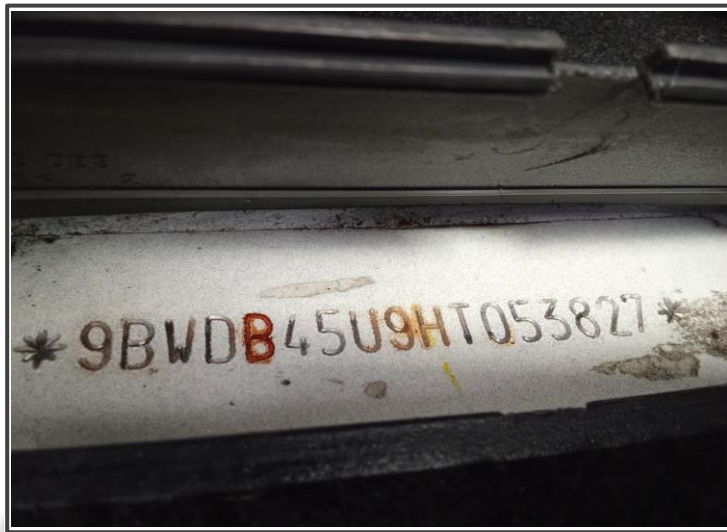
Macro Foto Nº Chassi: **9BWDB45U9HT053827**

- ✓ NÃO Apresentava Indícios Evidentes de Adulteração (Chassi ORIGINAL).
- ✓ Efetuada a Pesquisa da Ficha de Montagem do Veículo; Consta-se que o Chassi era Original de Fábrica.

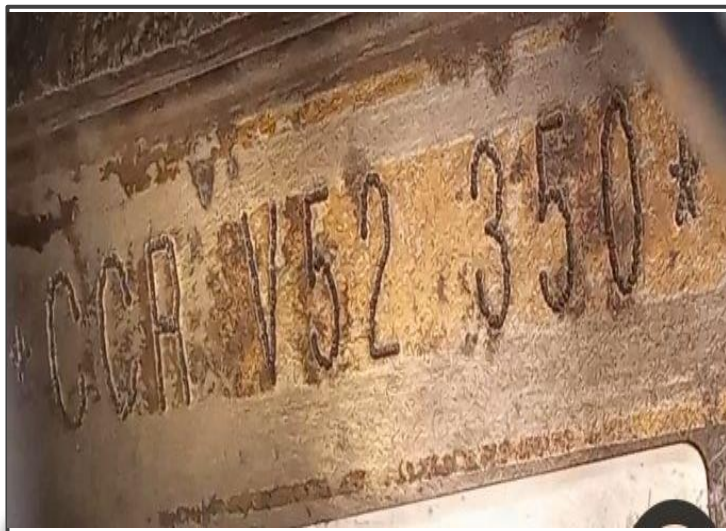
Foto do Número do Motor: **CCRV52350**

- ✓ NÃO Apresentava Indícios Evidentes de Adulteração.
- ✓ Motor em Conformidade com a BIN (Base de Identificação Nacional).

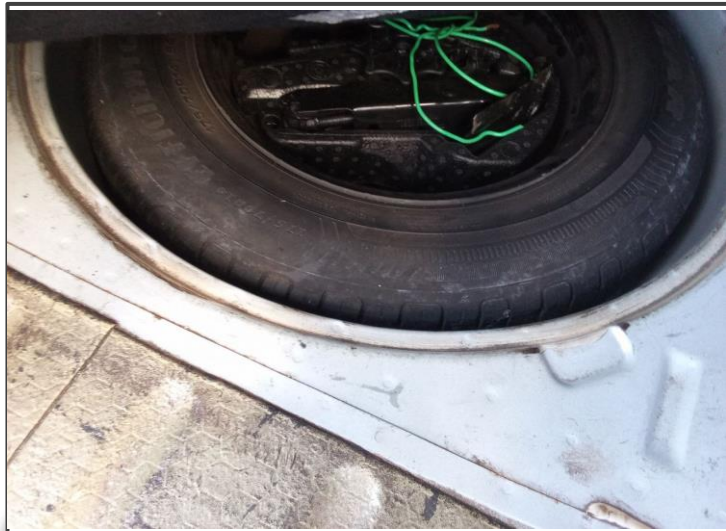
Itens Obrigatórios: Equipamentos Obrigatórios OK

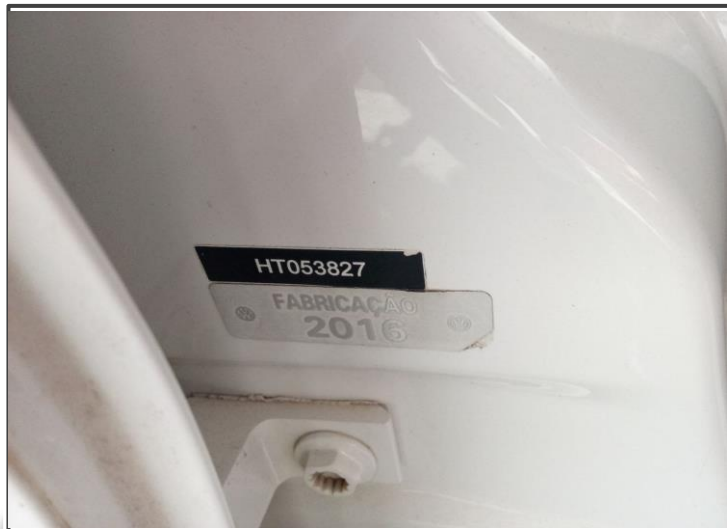
➡ Etiqueta Obrigatória da Coluna da Porta

Coluna da Porta: ✓ Etiqueta Original. Compartimento do Motor: ✓ Etiqueta Original.

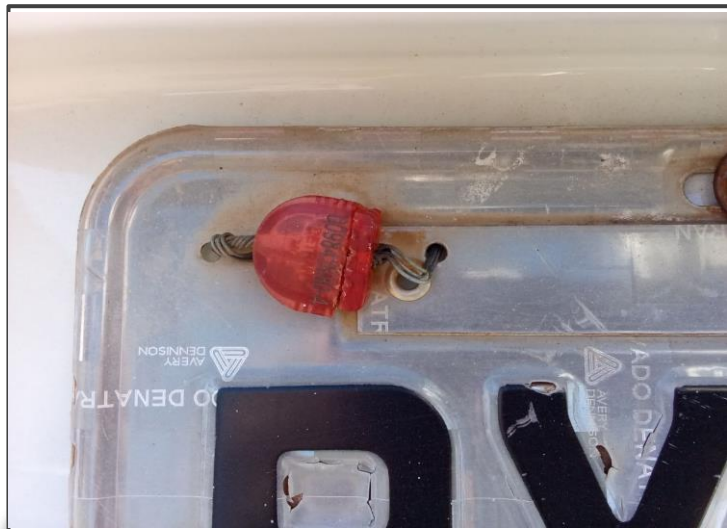
➡ Macro Foto do QR Code/Lacre da Placa

Situação da Placa: TROCAR A PLACA
