## LAUDO CAUTELAR VEICULAR - PEQUENO PORTE

| Marca/Modelo: | HONDA/FIT LX CVT | | |

## DIANTE DE UMA ANALISE TÉCNICA CONSTATOU-SE QUE:

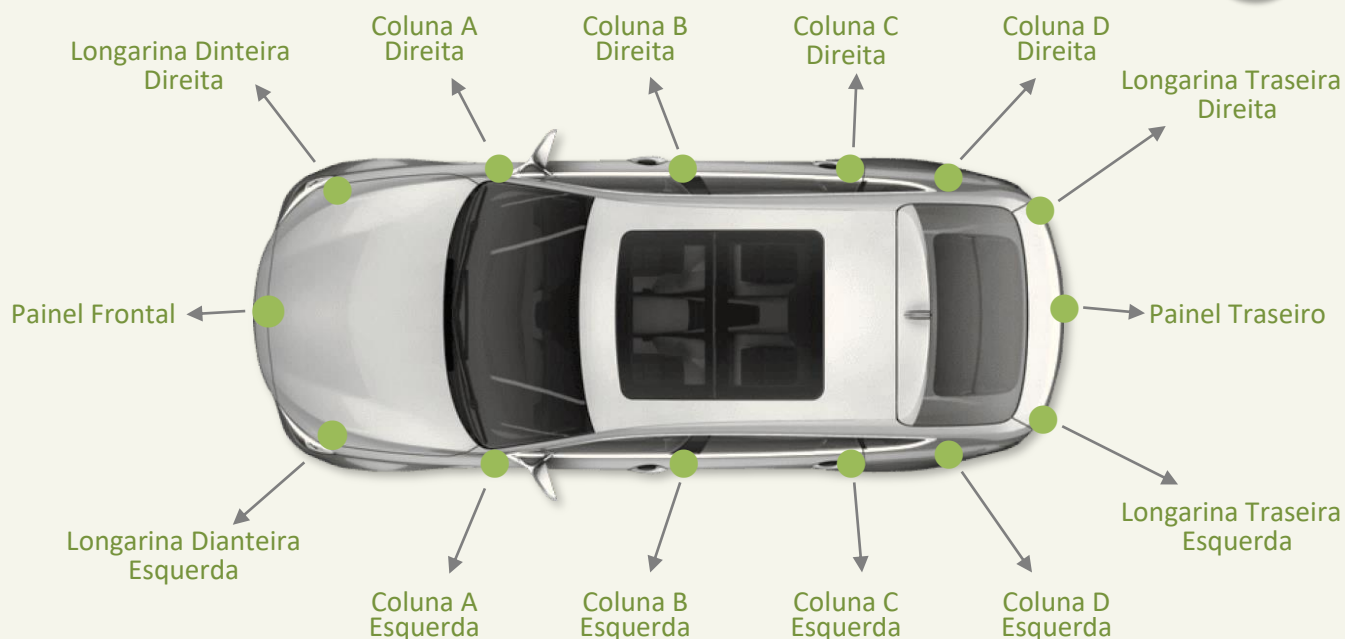
## Detalhe da Situação Estrutural

Observações: VEÍCULO POSSUI RETOQUE DE PINTURA NA PORTA DIANTEIRA DIREITA, REPINTURA NA PORTA TRASEIRA ESQUERDA, PARALAMA TRASEIRO ESQUERDO, PARALAMA TRASEIRO DIREITO, PORTA TRASEIRA DIREITA. PARAFUSOS COM MARCA DE REMOÇÃO.

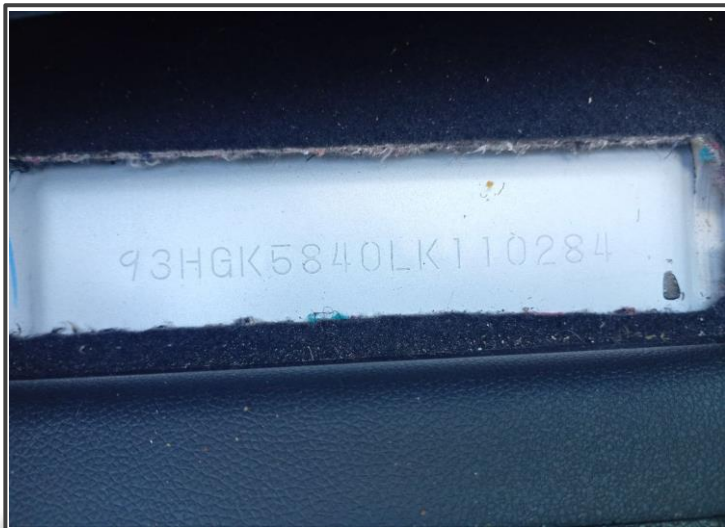
- ✓ NÃO Apresentava Indícios Evidentes de Adulteração (Chassi ORIGINAL).
- ✓ Efetuada a Pesquisa da Ficha de Montagem do Veículo; Constata-se que o Chassi era Original de Fábrica.

Macro Foto Nº Chassi: **93HGK5840LK110284**

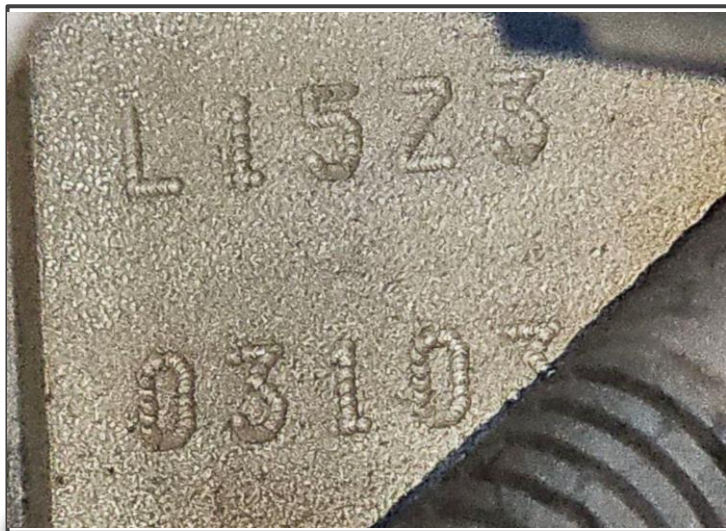
- ✓ NÃO Apresentava Indícios Evidentes de Adulteração.
- ✓ Motor em Conformidade com a BIN (Base de Identificação Nacional).

Foto do Número do Motor: **L15Z30310314**

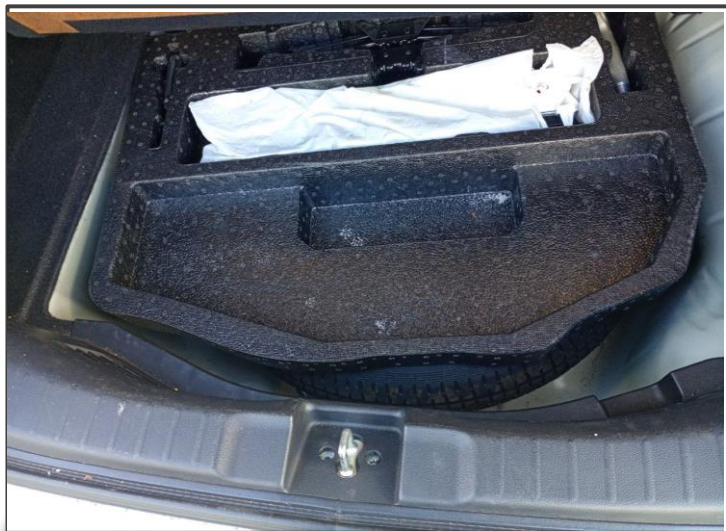
Itens Obrigatórios: Equipamentos Obrigatórios OK

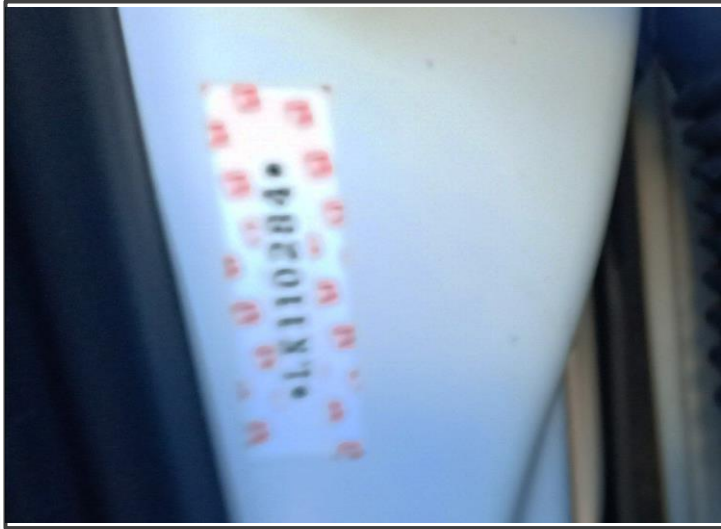
Coluna da Porta: ✓ Etiqueta Original.

➡ Etiqueta Obrigatória da Coluna da Porta

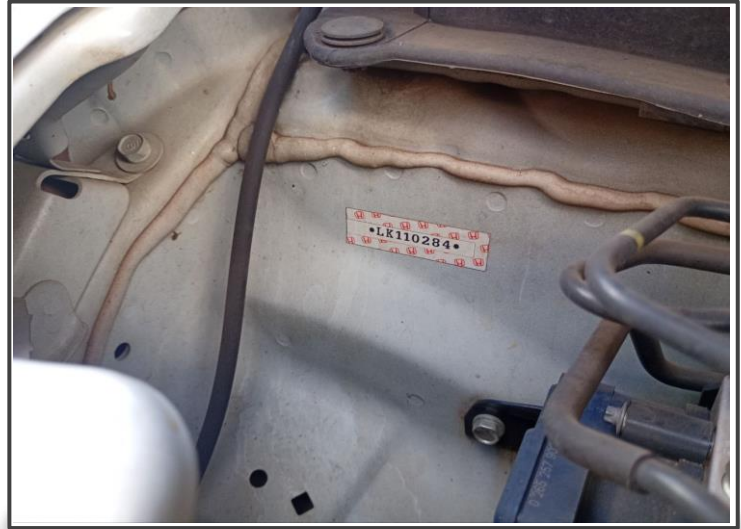
Compartimento do Motor: ✓ Etiqueta Original.

➡ Etiqueta Obrigatória do Compartimento do Motor

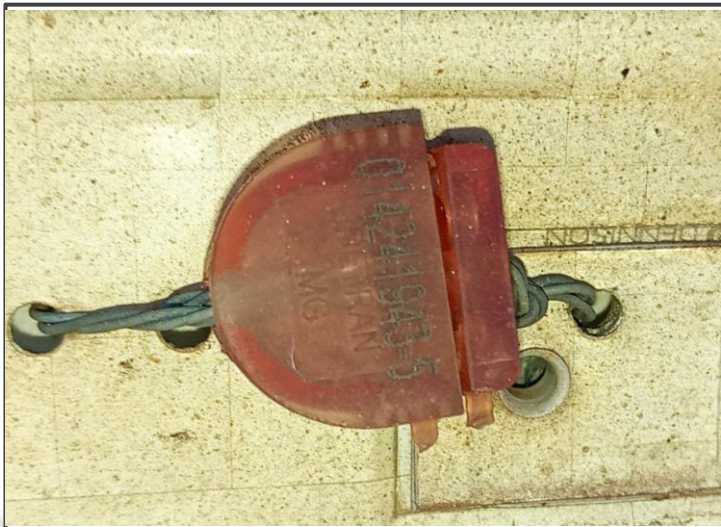
Lacre: Não Violado Placa: Refletiva

➡ Macro Foto do QR Code/Lacre da Placa

TROCAR A PLACA

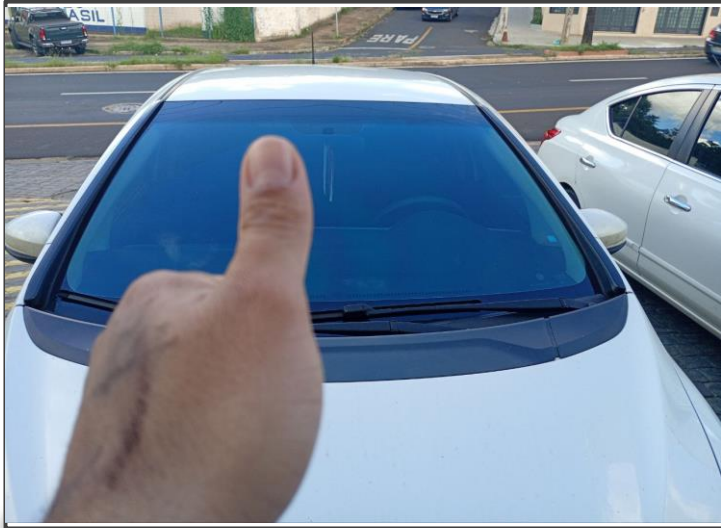
- Dianteiro (Para-Brisas) ⚠ Vidro Não Original (Grav. Paralela).
- Porta Diant. Esquerda: ✓ Vidro Original.
- Porta Tras. Esquerda: ✓ Vidro Original.
- Lateral Tras. Esquerda: ✓ Vidro Original.
- Vidro Traseiro: ✓ Vidro Original.

➡ Foto das Condições do vidro dianteiro (Para-brisa)
