Nº da vistoria: 874735

## AGRAMAX VISTORIA CAUTELAR

Modelo:  
**ONIX 10TMT LTZ**

Data da vistoria:  
**09/05/2026**

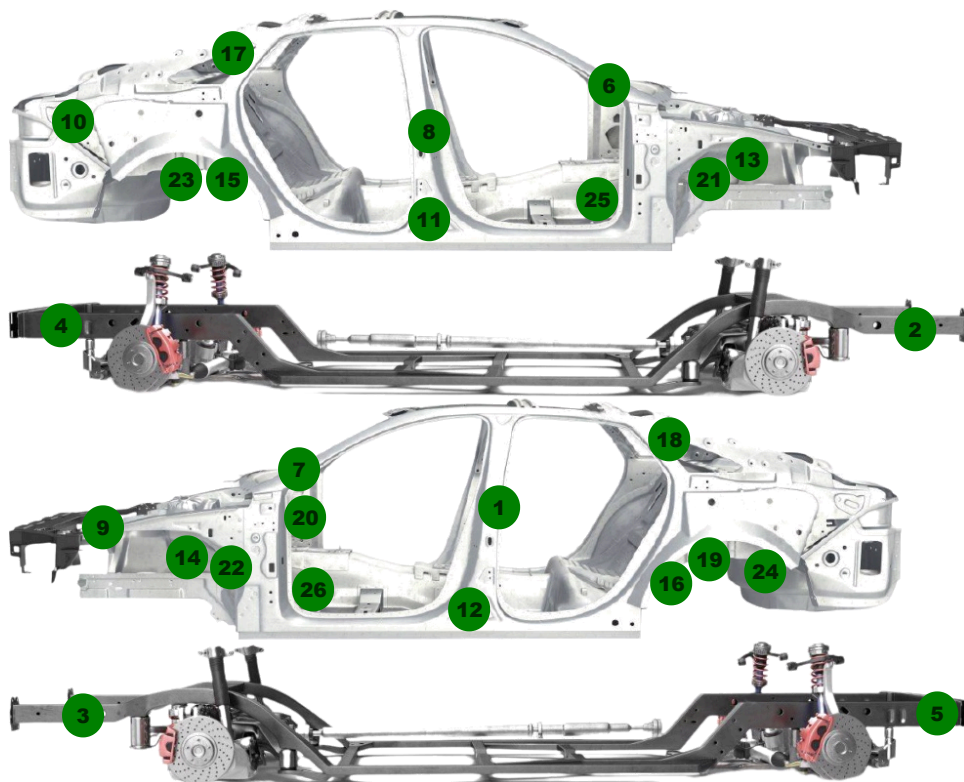
Original, dentro dos padrões do fabricante

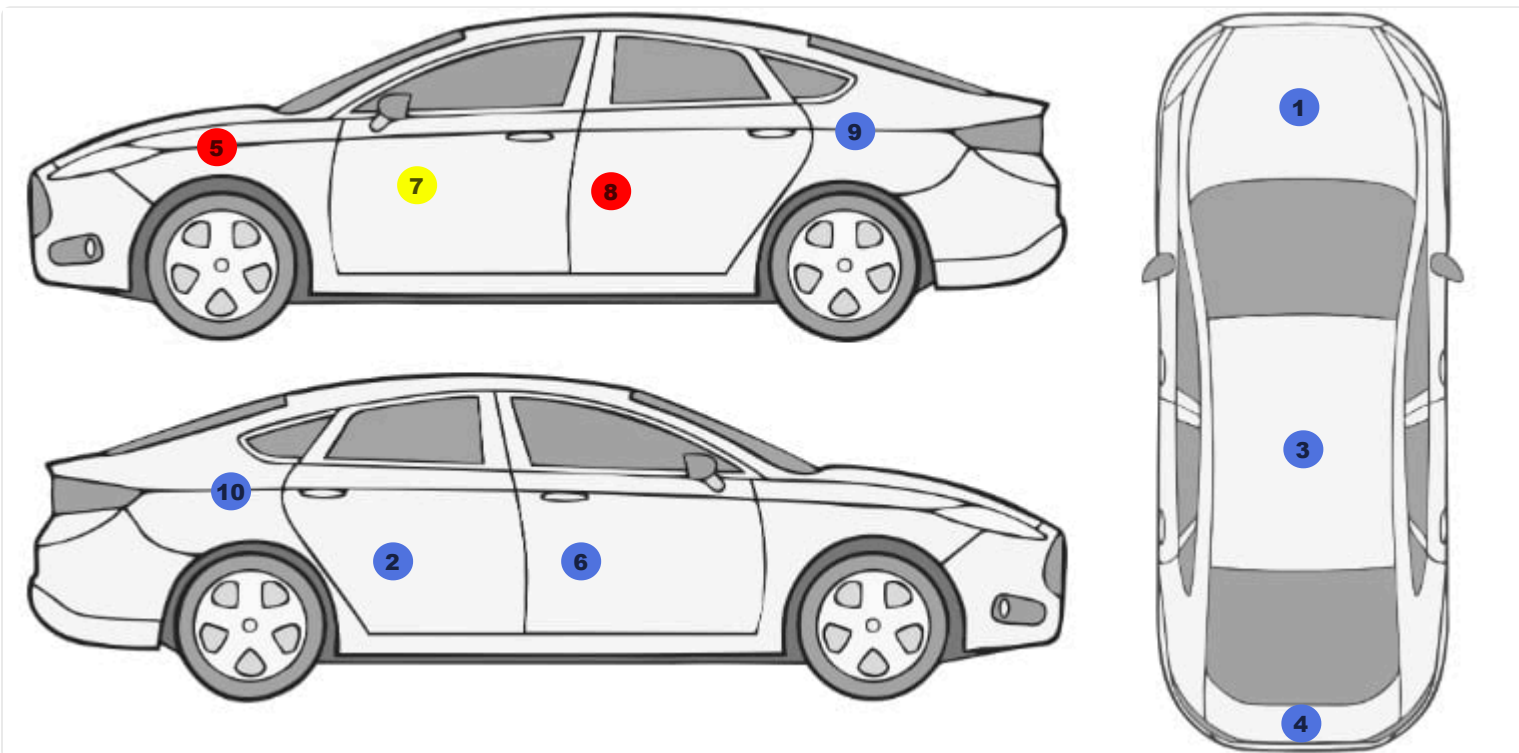
1464 MÍCRONS

VEÍCULO VISTORIADO APRESENTA PONTOS DE FUNILARIA E REPINTURA CONFORME APONTADO NO CHECK LIST PORÉM SUA ESTRUTURA PERMANECE DENTRO DO PADRÃO DE SEU FABRICANTE. NA MEDICAÇÃO DA ESPESSURA DA LATARIA DEU UM VALOR ALTO, PORÉM NÃO TEM NENHUM VESTÍGIO QUE CLASSIFICA COMO REPINTURA.

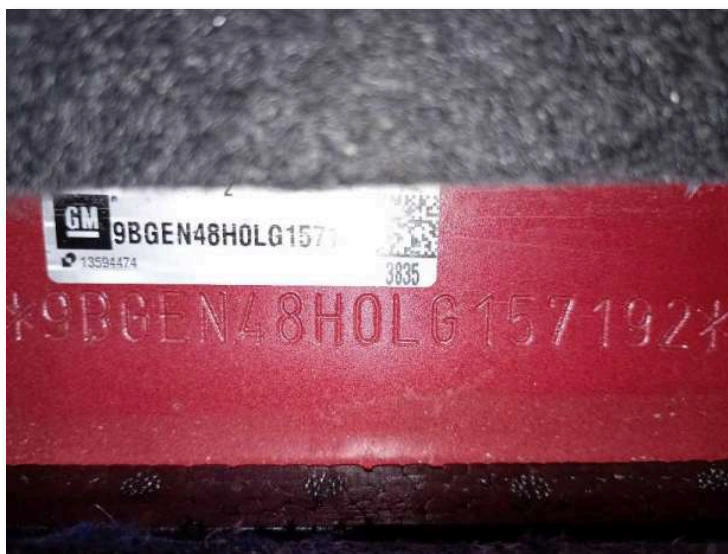
- **Chassi.** Gravação sem vestígios aparentes de adulteração e dentro dos padrões do fabricante.

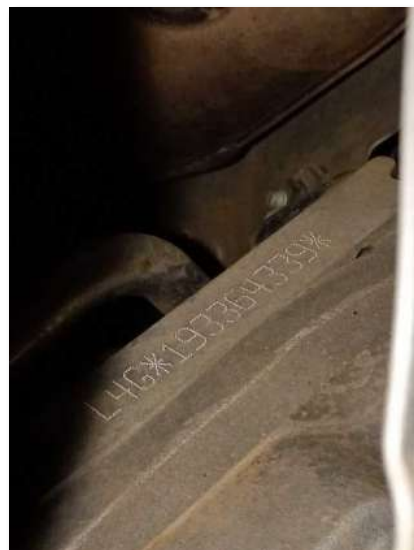
- **Motor.** Numeração é a mesma que consta registrada nos bancos de dados dos órgãos competentes (BIN).

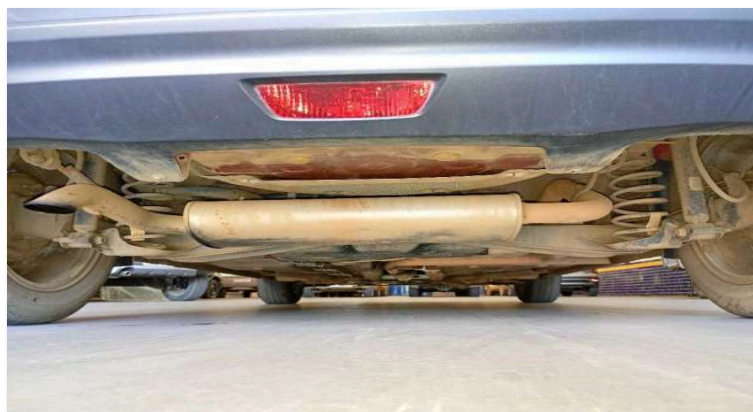
PAINEL TRASEIRO

| 10 - Paineis traseiro | ● Integro |

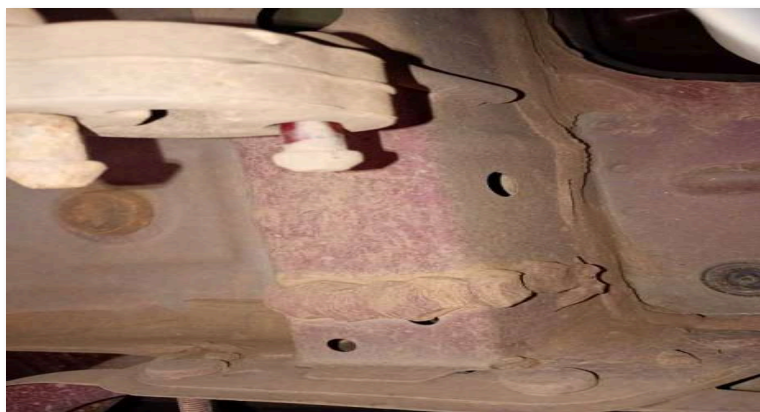
LONGARINA TRASEIRA ESQUERDA

| 5 - Longarina traseira esquerda | ● Integro |

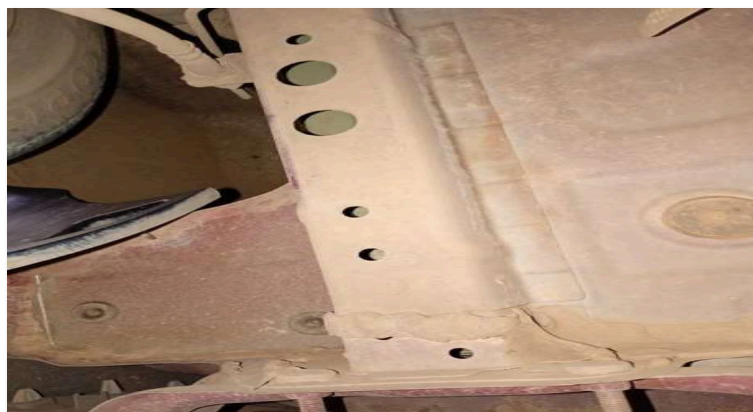
LONGARINA TRASEIRA DIREITA

| 4 - Longarina traseira direita | ● Integro |

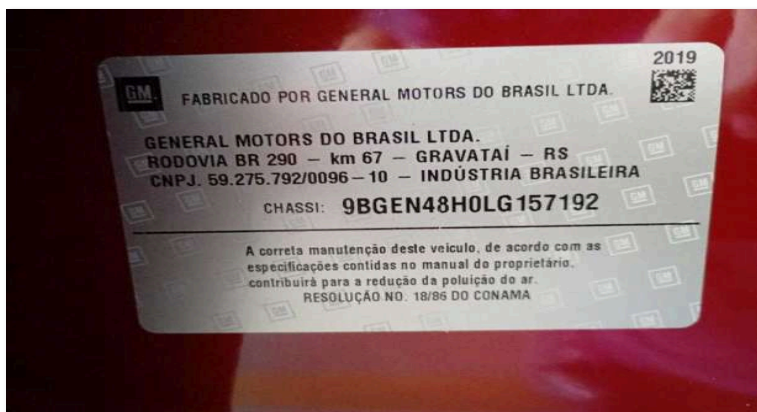
ETIQUETA BATENTE PORTA

ORIGINAL/DENTRO DOS PADRÕES DO FABRICANTE.

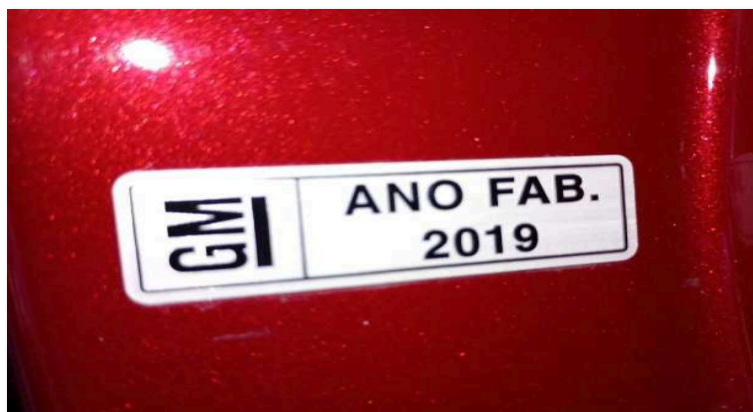
PLAQUETA DE FABRICAÇÃO

Original, dentro dos padrões do fabricante.

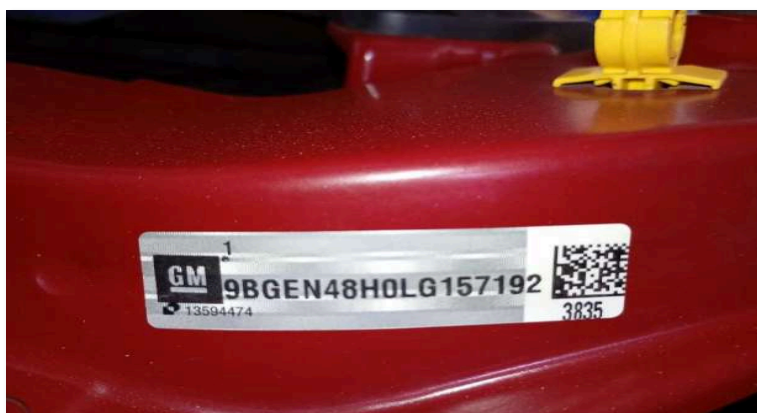
ETIQUETA COMPARTIMENTO MOTOR

Original/Dentro dos padrões do fabricante.

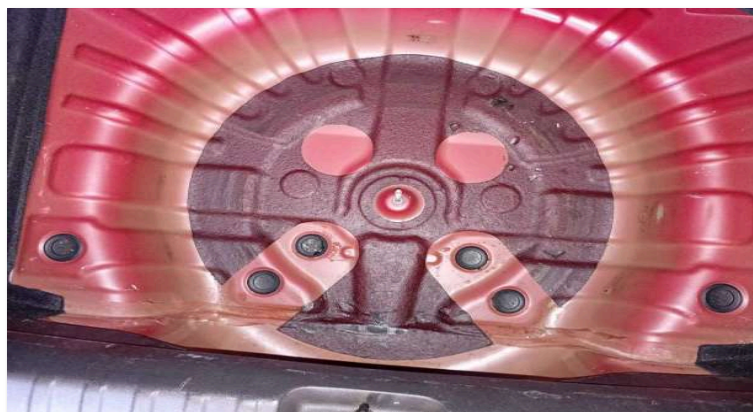
**CAIXA DE ESTEPE**

| 19 - Caixa de estepe | ● Integro |
