## LAUDO CAUTELAR VEICULAR - PEQUENO PORTE

| Placa: | SIJ4C47 | Estado: | MG | Odômetro: | 68.185 |
| Marca/Modelo: | CHEV/TRACKER 12T A RS | Proprietário Veículo: | LEANDRO JORGE GOMES | Conferente: | MARIA CLARA |

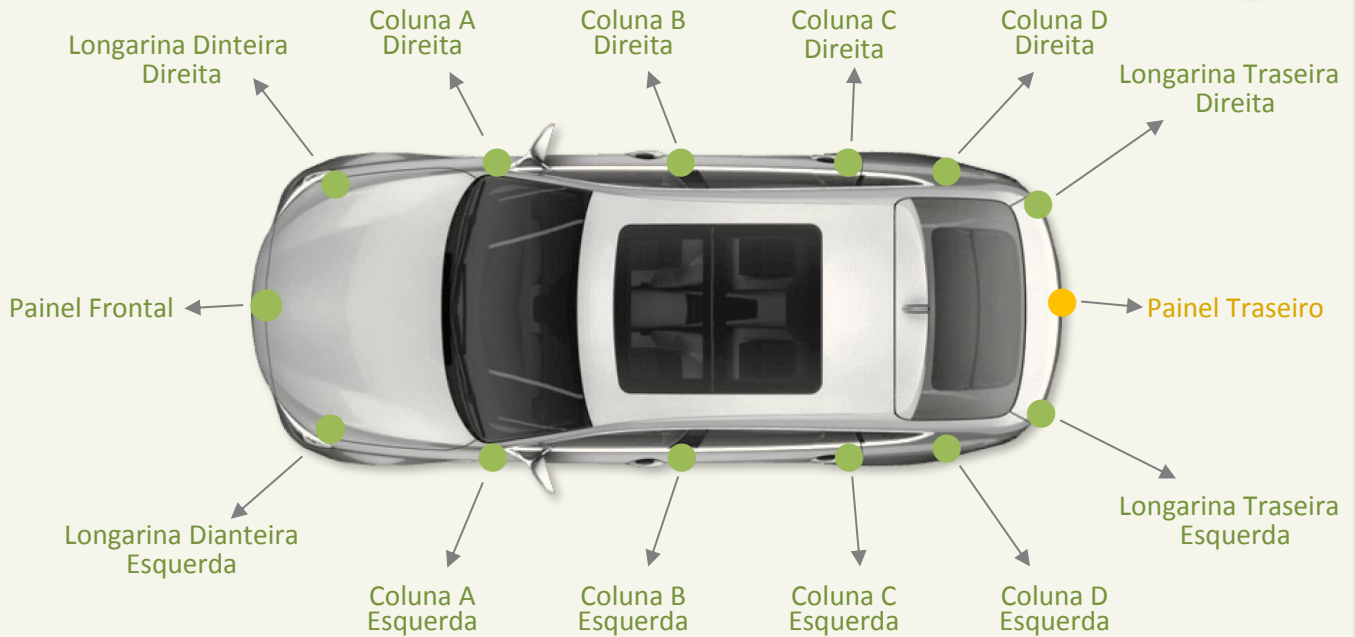
## Detalhe da Situação Estrutural

Observações: RETOQUES DE PINTURA NO CAPÔ, PORTA E PARALAMA DIANTEIRO DIREITO, AVARIA NO PAINEL TRASEIRO.

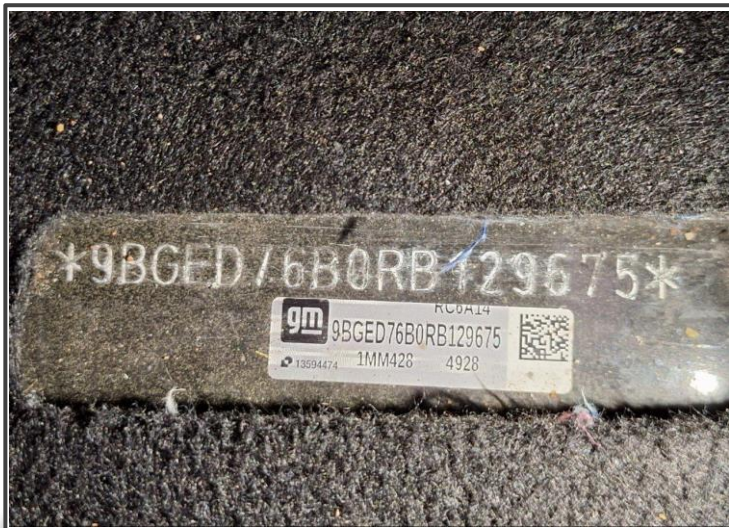
- ✓ NÃO Apresentava Indícios Evidentes de Adulteração (Chassi ORIGINAL).
- ✓ Efetuada a Pesquisa da Ficha de Montagem do Veículo; Constatou-se que o Chassi era Original de Fábrica.

Macro Foto Nº Chassi: **9BGED76B0RB129675**

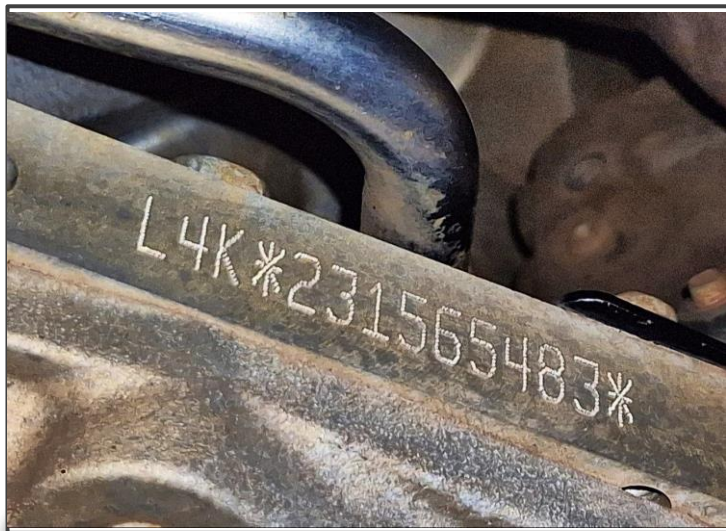
- ✓ NÃO Apresentava Indícios Evidentes de Adulteração.
- ✓ Motor em Conformidade com a BIN (Base de Identificação Nacional).

Foto do Número do Motor: **L4K231565483**

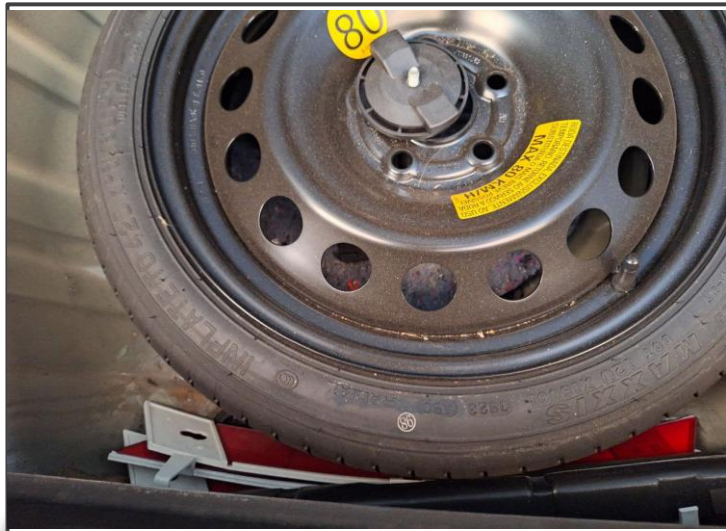
Itens Obrigatórios: Equipamentos Obrigatórios OK

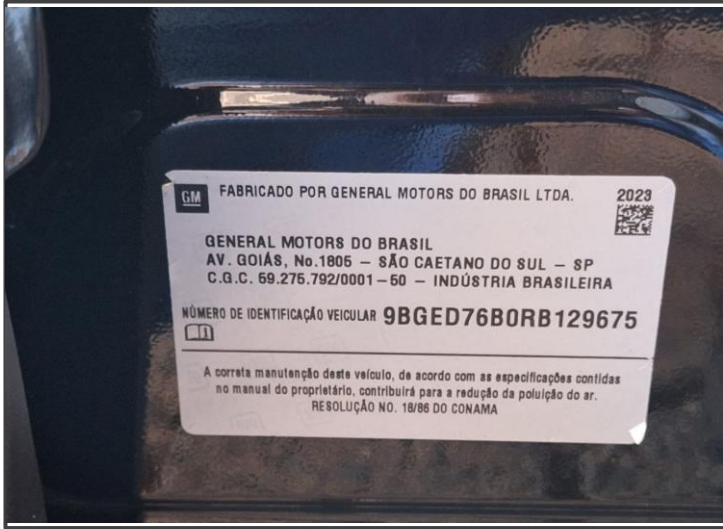
Coluna da Porta: ✓ Etiqueta Original. Compartimento do Motor: ✓ Etiqueta Original.

➡ Etiqueta Obrigatória da Coluna da Porta

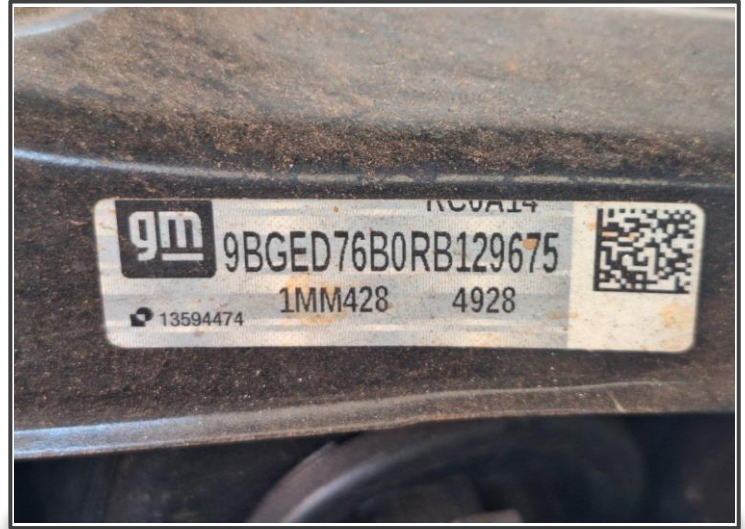
➡ Etiqueta Obrigatória do Compartimento do Motor

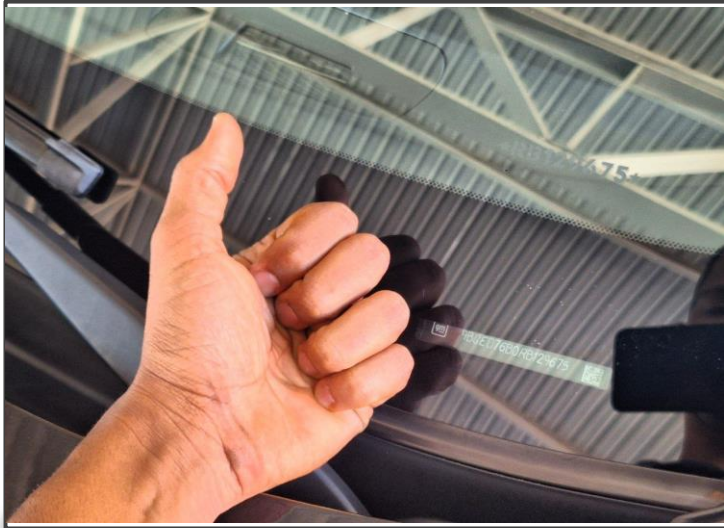
Dianteiro (Para-Brisas) ⚠ Vidro Não Original (Grav. Paralela).  
Porta Diant. Esquerda: ✓ Vidro Original. Porta Diant. Direita: ✓ Vidro Original.  
Porta Tras. Esquerda: ✓ Vidro Original. Porta Tras. Direita: ✓ Vidro Original.  
Lateral Tras. Esquerda: ✓ Vidros Inexistentes. Lateral Tras. Direita: ✓ Vidros Inexistentes.  
Vidro Traseiro: ✓ Vidro Original.

➡ Foto das Condições do vidro dianteiro (Para-brisa)

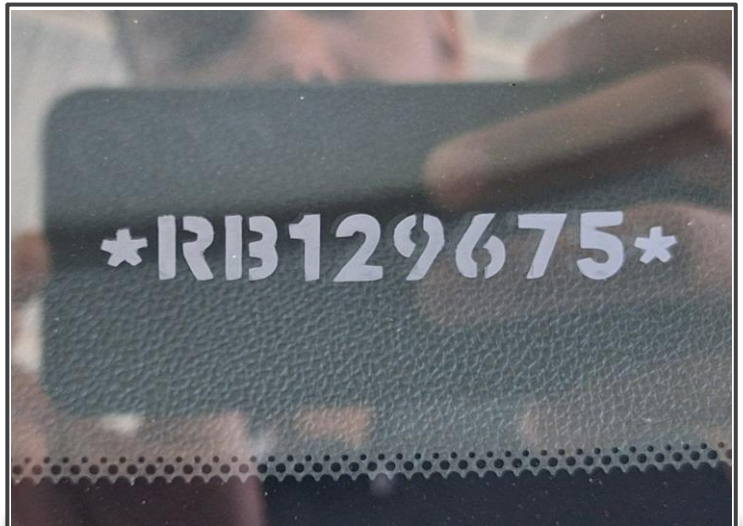
➡ Foto da Gravação do Vidro Para-Brisas
