**Vistoria - 228557**

05/02/2026

PLACA: PVJ0556

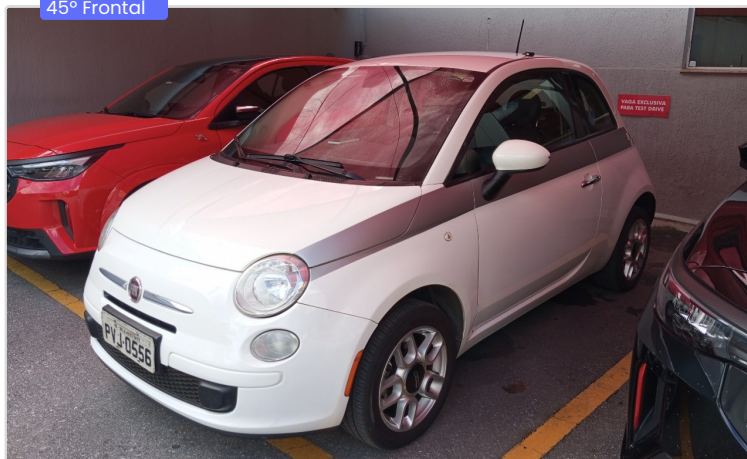
45° Frontal

PARABRISA TROCADO SEM A GRAVAÇÃO DO VIS.

**Parecer Técnico:** PARABRISA TROCADO SEM A GRAVAÇÃO DO VIS.

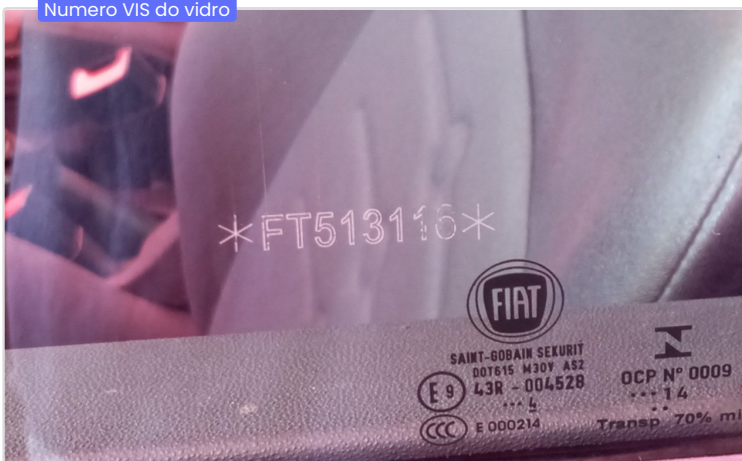
Numero VIS do vidro

| Item | Status |
|---|---|
| 4 Vidro Dianteiro | Vidro substituído |
