## APRESENTAÇÃO

| NO. LAUDO: | 5478859 |

| MODELO: | SAVEIRO CS RB MF |
| PLACA: | TK06B55 |

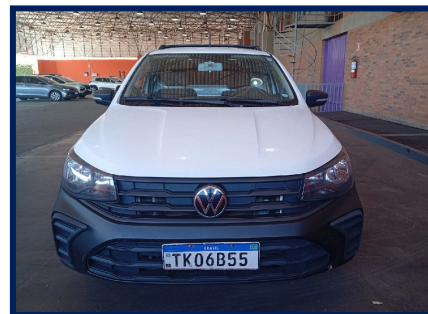
FRENTE 90 GRAUS

AUSENCIA DE PARAFUSO NO FAROL D.E. PARACHOQUE DIANTEIRO AVARIADO.

| CONJUNTO FARÓIS PRINCIPAIS DIANT. : | PEQUENA AVARIA |

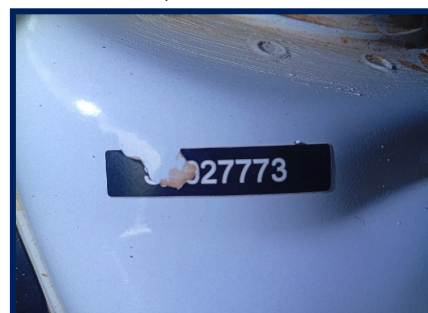
Etiqueta ETA Motor

| ETA MOTOR : | ILEGÍVEL/DANIFICADA (UM OU MAIS CARACTERES) |

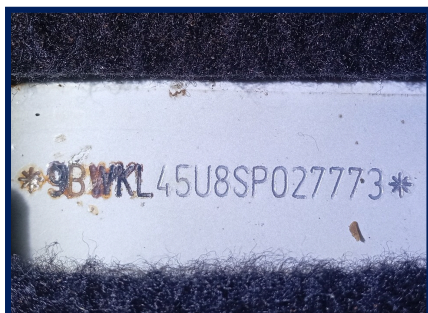
Chassi

| NUMERAÇÃO IDENTIFICADORA : | PRINCÍPIO DE FERRUGEM/OXIDAÇÃO |

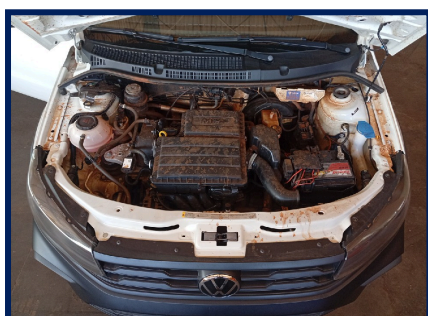
Painel Dianteiro

| PAINEL DIANT. INF./SUP. OU ALMA DO PARACHOQUE: | AMASSADO |
