## DADOS GERAIS

| NO. LAUDO: | 5610430 |

| MODELO: | DUSTER INT P CVT |
| PLACA: | SVA3C64 |

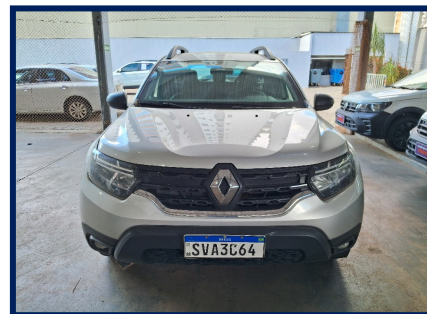
FRENTE 90 GRAUS

ASSOALHO DO PORTA MALA AMASSADO, CAIXA DE AR LADO DIREITO AMASSADA, LUZ DE INJEÇÃO. SEM ANTENA. PARACHOQUE DIANTEIRO DANIFICADO

| PARACHOQUE DIANT. : | AVARIA ATÉ 10CM/PEQUENAS AVARIAS |

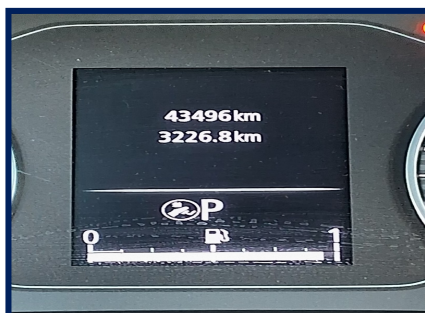
KM

| KM: | 43496 |

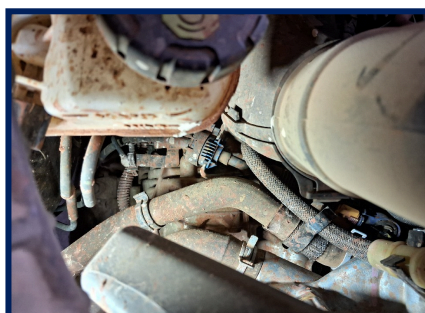
Câmbio

SEM ACESSO / OBSTRUIDA

NUMERAÇÃO OBSTRUÍDA (ITEM EXCLUÍDO DO PARECER)

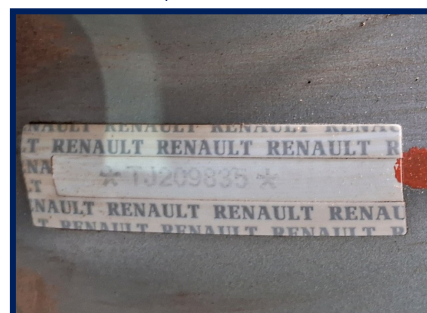
Etiqueta ETA Motor

ETA DENTRO DOS PADRÕES / NUMERAÇÃO COINCIDE COM O CHASSI

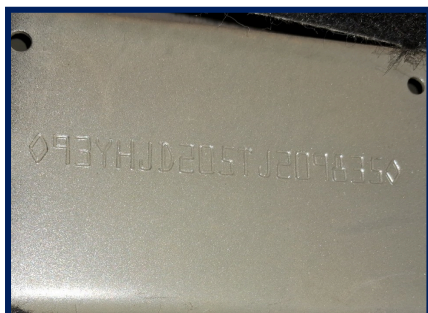
Chassi

NUMERAÇÃO IDENTIFICADORA : DENTRO DOS PADRÕES HABITUAIS DO FABRICANTE

CHAPA SUPORTE : REGIÃO ÍNTEGRA

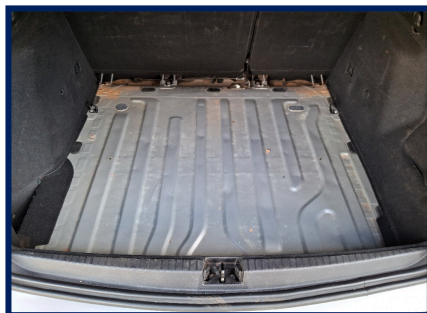
Assoalho Int. Portamalas

| ASSOALHO DO PORTAMALAS / CAÇAMBA . : | AMASSADO/AVARIADO |

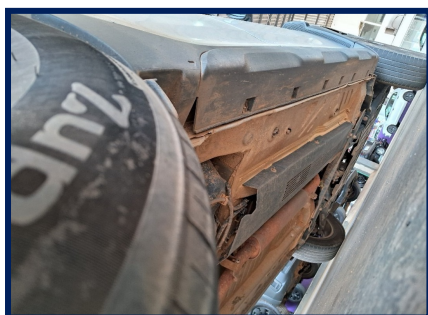
CAIXA DE AR DIR.

| CAIXA DE AR DIREITA . : | AMASSADO/AVARIADO |
