## LAUDO CAUTELAR VEICULAR - PEQUENO PORTE

| Placa: | RNO6G42 | Estado: | MG |
| Marca/Modelo: | JEEP/COMPASS LONG TD | | |

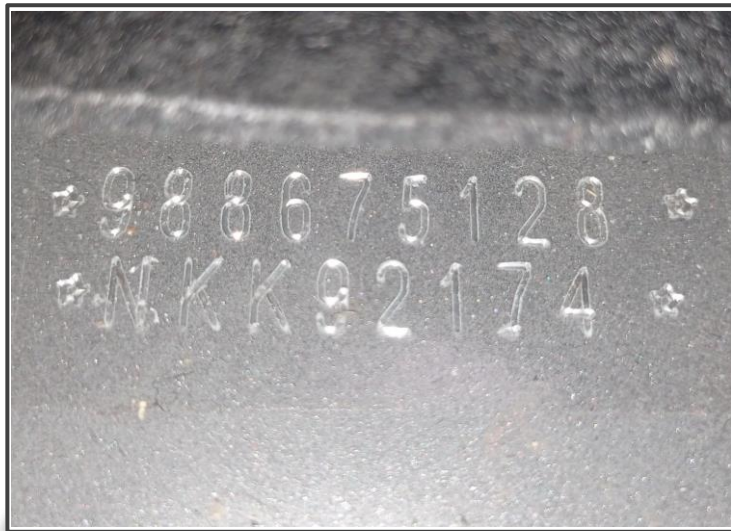
Macro Foto Nº Chassi: **988675128NKK92174**

- ✓ NÃO Apresentava Indícios Evidentes de Adulteração (Chassi ORIGINAL).
- ✓ Efetuada a Pesquisa da Ficha de Montagem do Veículo; Constata-se que o Chassi era Original de Fábrica.

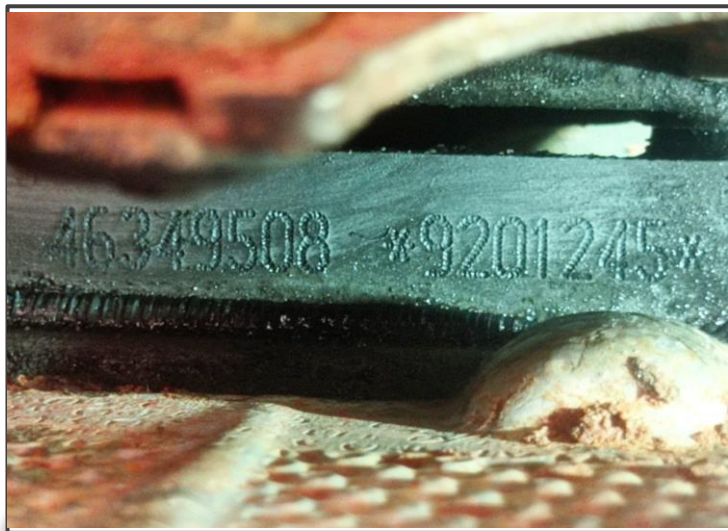
Foto do Número do Motor: **463495089201245**

- ✓ NÃO Apresentava Indícios Evidentes de Adulteração.
- ✓ Motor em Conformidade com a BIN (Base de Identificação Nacional).

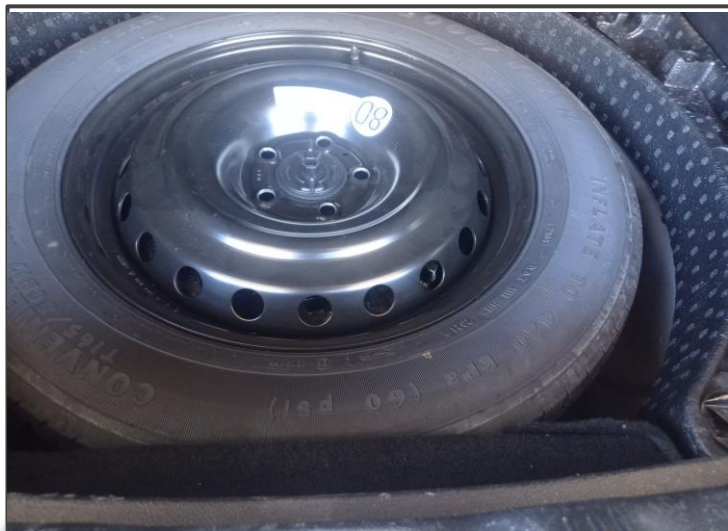
Itens Obrigatórios: Equipamentos Obrigatórios OK

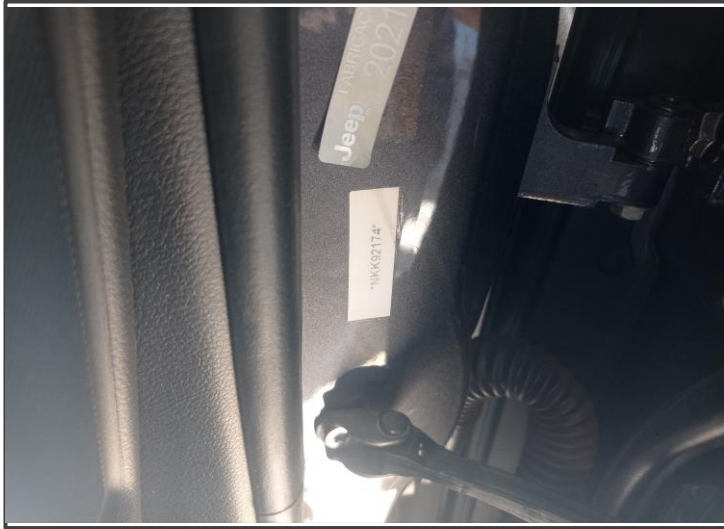
➡ Etiqueta Obrigatória da Coluna da Porta

Coluna da Porta: ✓ Etiqueta Original. Compartimento do Motor: ✓ Etiqueta Original.

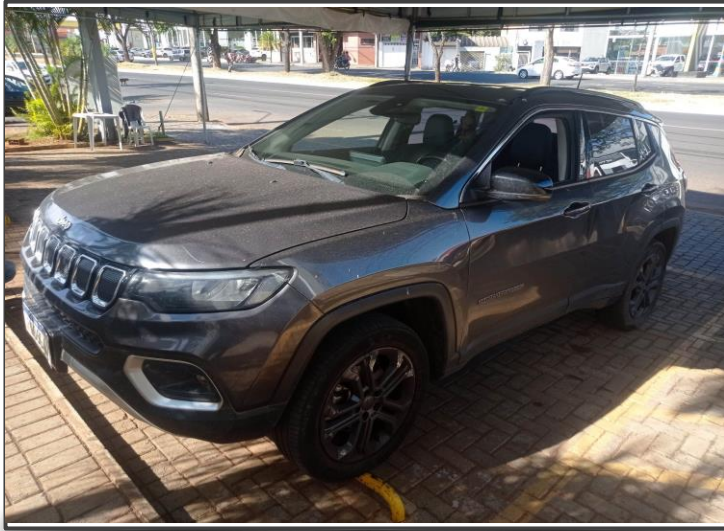
➡ Foto das Condições do vidro dianteiro (Para-brisa)

Dianteiro (Para-Brisas) ! Vidro Não Original (Grav. Paralela).  
Porta Diant. Esquerda: ✓ Vidro Original.  
Porta Tras. Esquerda: ✓ Vidro Original.  
Lateral Tras. Esquerda: ✓ Vidro Original.  
Vidro Traseiro: ✓ Vidro Original.
