## LAUDO CAUTELAR VEICULAR - PEQUENO PORTE

| Placa: | NVQ0061 | Estado: | MG |
| Marca/Modelo: | S10 EXECUTIVE D | | |

## Conclusão do Laudo: VEÍCULO APROVADO COM OBSERVAÇÕES

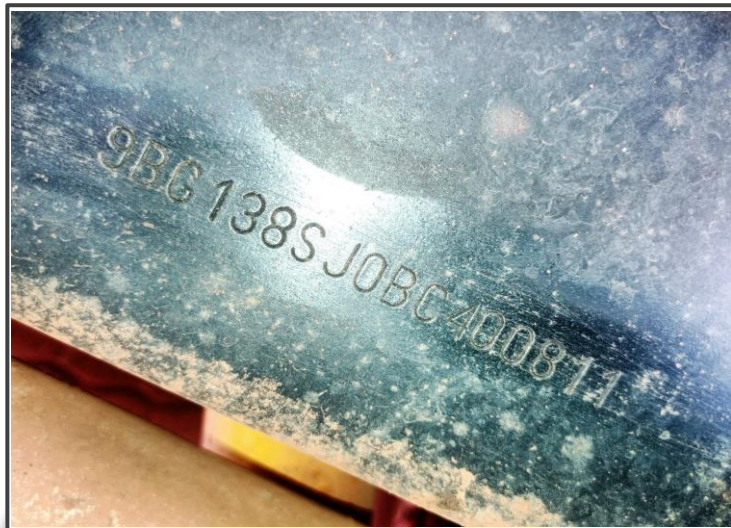
- ✓ NÃO Apresentava Indícios Evidentes de Adulteração (Chassi ORIGINAL).
- ✓ Efetuada a Pesquisa da Ficha de Montagem do Veículo; Consta-se que o Chassi era Original de Fábrica.

Macro Foto Nº Chassi: **9BG138SJ0BC400811**

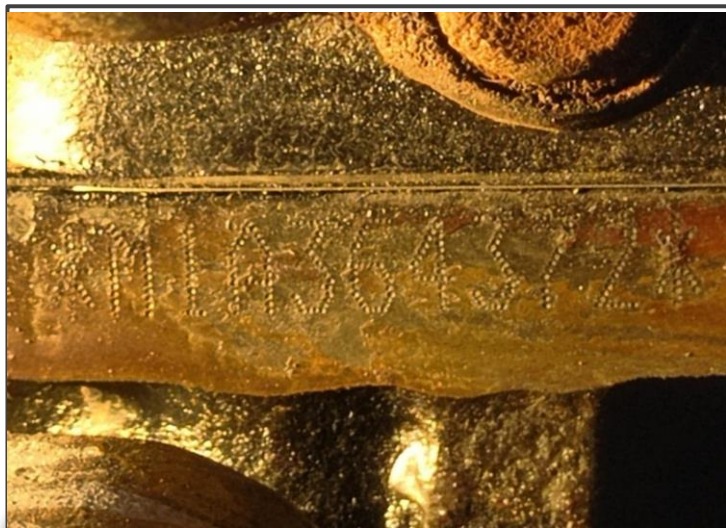
- ✓ NÃO Apresentava Indícios Evidentes de Adulteração.
- ✓ Motor em Conformidade com a BIN (Base de Identificação Nacional).

Foto do Número do Motor: **M1A364372**

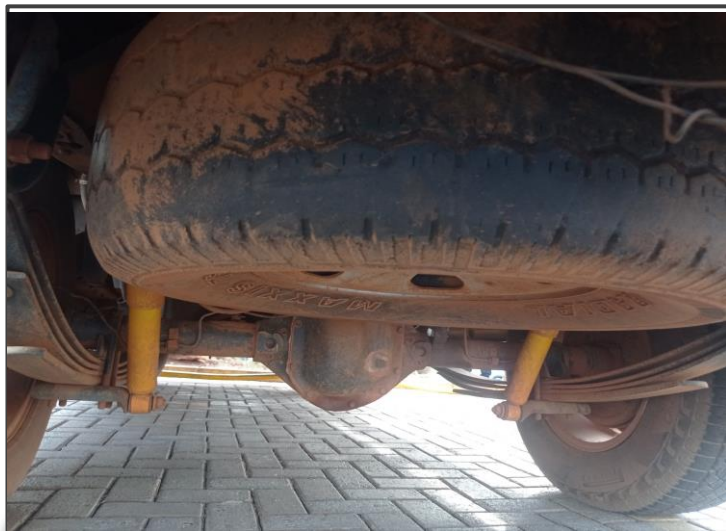
Itens Obrigatórios: Equipamentos Obrigatórios OK

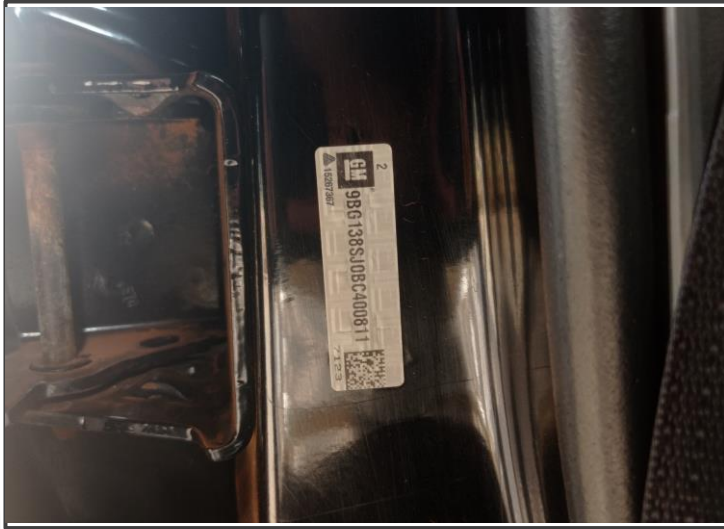
Coluna da Porta: ✓ Etiqueta Original. Compartimento do Motor: ✓ Etiqueta Original.

➔ Etiqueta Obrigatória da Coluna da Porta

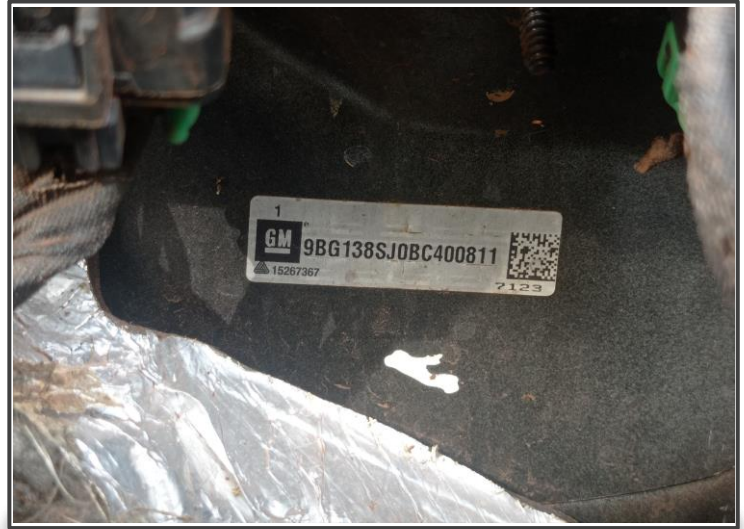
➔ Etiqueta Obrigatória do Compartimento do Motor

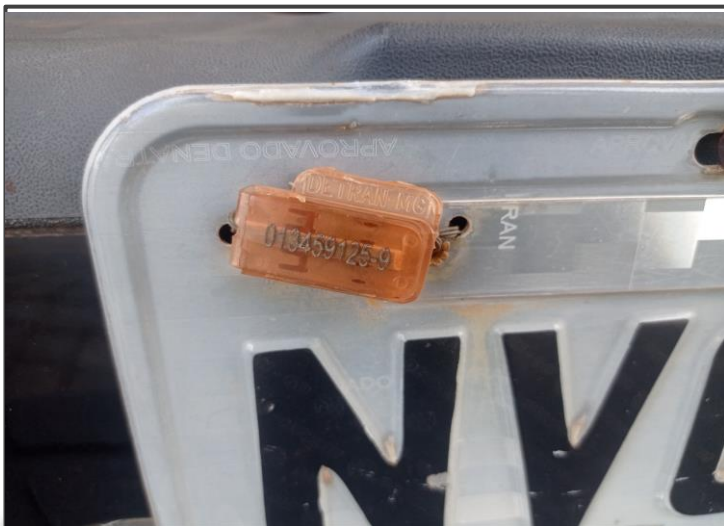
Situação da Placa: **TROCAR A PLACA**

➔ Macro Foto do QR Code/Lacre da Placa

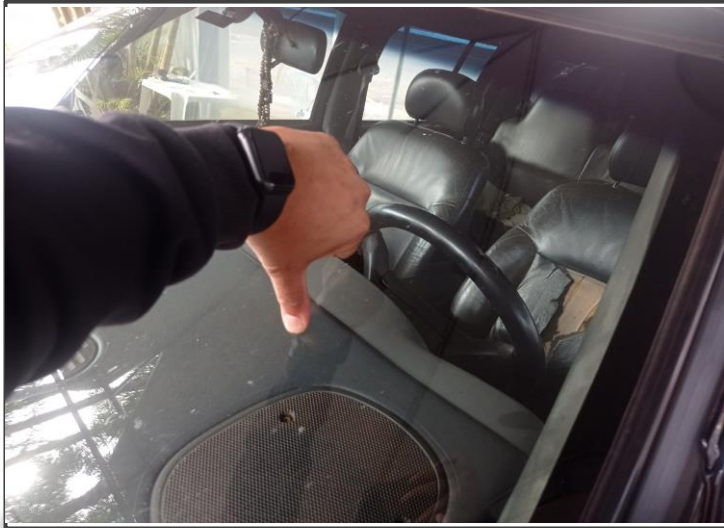
Observações: VEÍCULO POSSUI REPINTURA GERAL, PARA BRISA TRINCADO, SENDO NECESSÁRIO A TROCA DO MESMO.

➡ Foto das Condições do vidro dianteiro (Para-brisa)

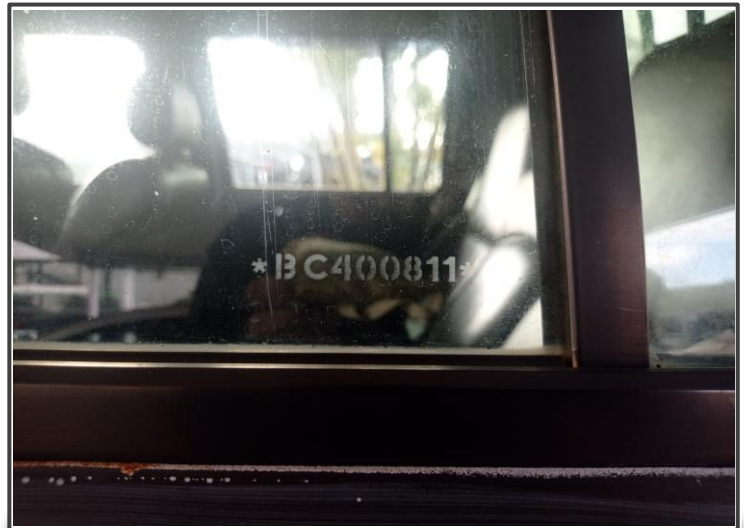
- Dianteiro (Para-Brisas) ✓ Vidro Original.
- Porta Diant. Esquerda: ✓ Vidro Original.
- Porta Tras. Esquerda: ✓ Vidro Original.
- Lateral Tras. Esquerda: ✓ Vidro Original.
- Vidro Traseiro: ✓ Vidro Original.
- Porta Diant. Direita: ✓ Vidro Original.
- Porta Tras. Direita: ✓ Vidro Original.
- Lateral Tras. Direita: ✓ Vidro Original.

➡ Foto da Gravação do Vidro Para-Brisas
