## LAUDO CAUTELAR VEICULAR - PEQUENO PORTE

| Placa: | HIV0B75 | Estado: | MG |
| Marca/Modelo: | FIAT/STRADA ENDURAN CS13 | | |

## Conclusão do Laudo: VEÍCULO APROVADO COM OBSERVAÇÕES

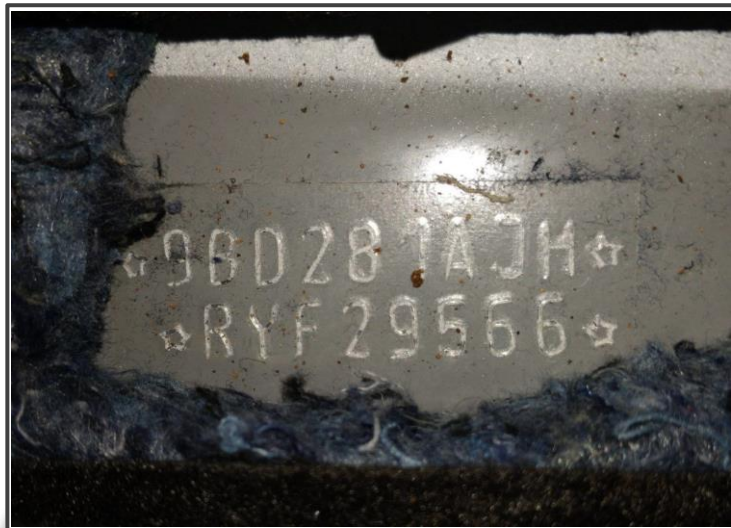
Macro Foto Nº Chassi: **9BD281AJHRYF29566**

- ✓ NÃO Apresentava Indícios Evidentes de Adulteração (Chassi ORIGINAL).
- ✓ Efetuada a Pesquisa da Ficha de Montagem do Veículo; Consta-se que o Chassi era Original de Fábrica.

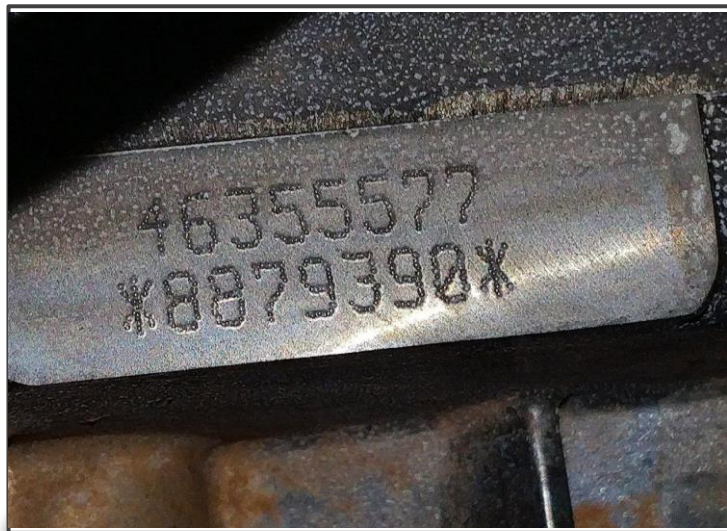
Foto do Número do Motor: **463555778879390**

- ✓ NÃO Apresentava Indícios Evidentes de Adulteração.
- ✓ Motor em Conformidade com a BIN (Base de Identificação Nacional).

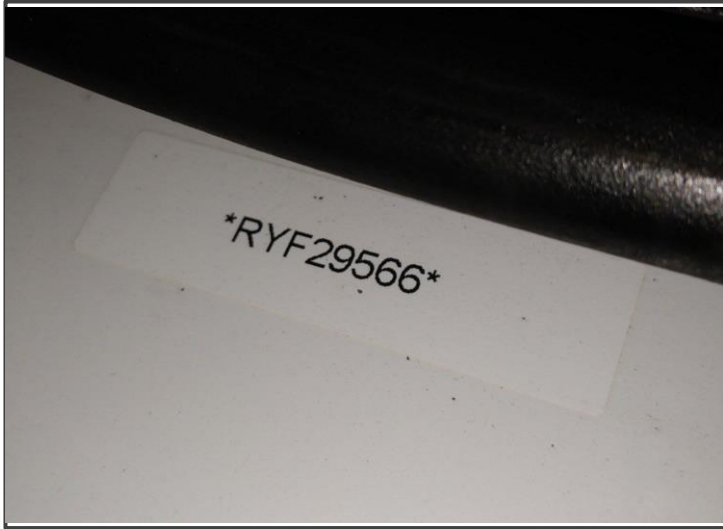
➡ Etiqueta Obrigatória da Coluna da Porta

Coluna da Porta: ✓ Etiqueta Original. Compartimento do Motor: ✓ Etiqueta Original.

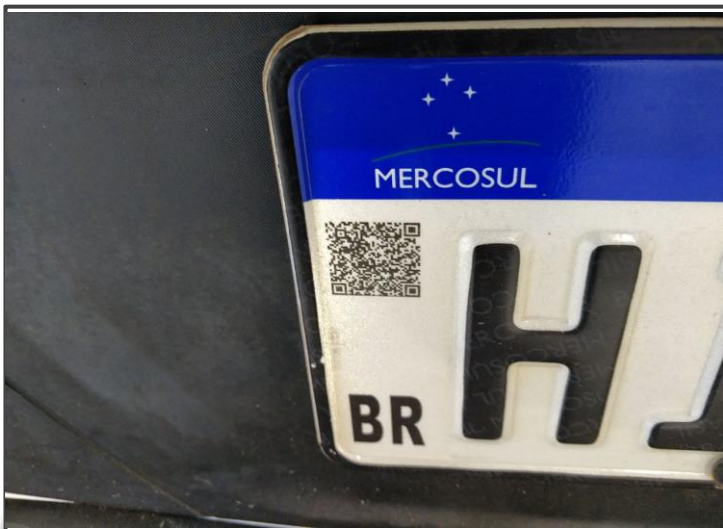
➡ Macro Foto do QR Code/Lacre da Placa

CRCode: Não Violado Placa: Mercosul
