## LAUDO CAUTELAR VEICULAR - PEQUENO PORTE

| Placa: | PWI7573 | Estado: | MG |
| Marca/Modelo: | FORD/KA SE 1.5 HA | | |

## Conclusão do Laudo: VEÍCULO APROVADO COM OBSERVAÇÕES

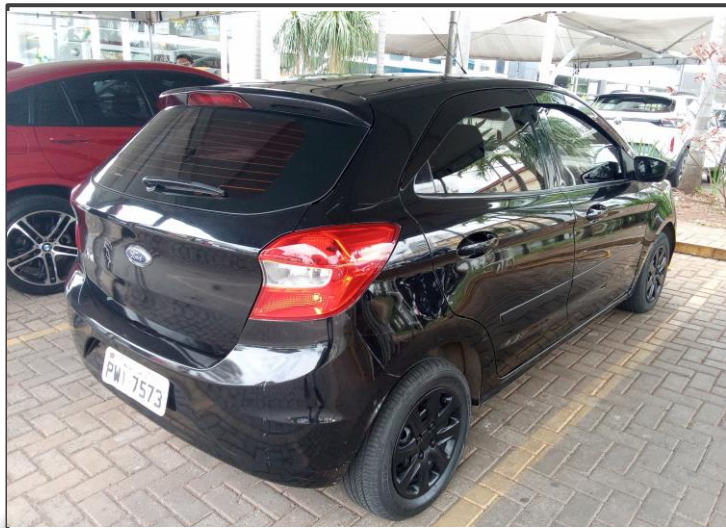
Foto da Traseira e da Placa: **PWI7573**

Situação da Placa: TROCAR A PLACA

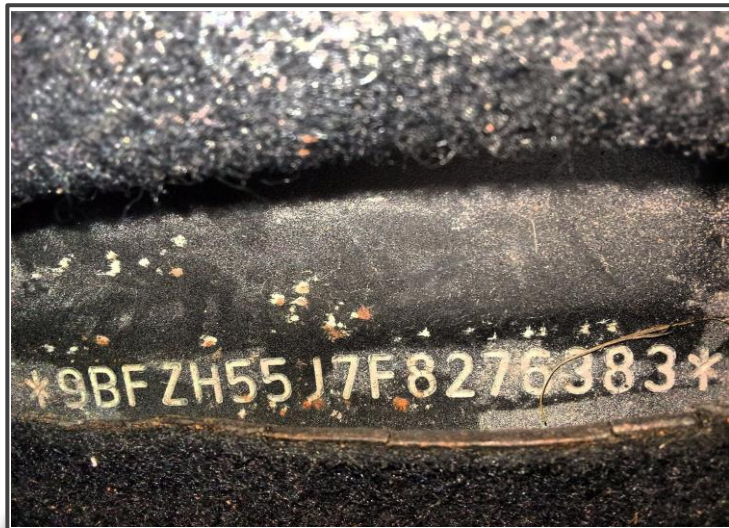
Macro Foto Nº Chassi: **9BFZH55J7F8276383**

- ✓ NÃO Apresentava Indícios Evidentes de Adulteração (Chassi ORIGINAL).
- ✓ Efetuada a Pesquisa da Ficha de Montagem do Veículo; Constata-se que o Chassi era Original de Fábrica.

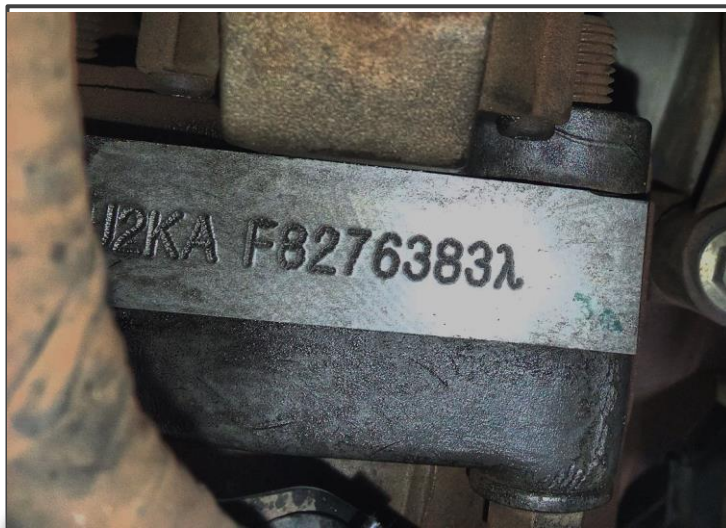
Foto do Número do Motor: **U2KAF8276383**

- ✓ NÃO Apresentava Indícios Evidentes de Adulteração.
- ✓ Motor em Conformidade com a BIN (Base de Identificação Nacional).

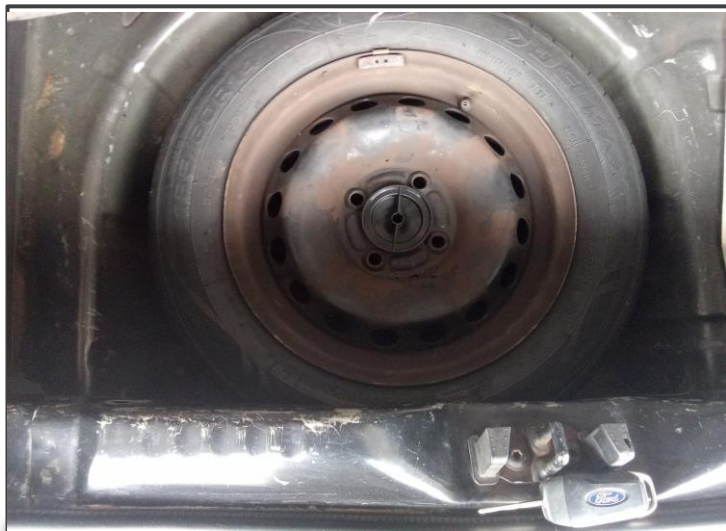
Itens Obrigatórios: Equipamentos Obrigatórios OK

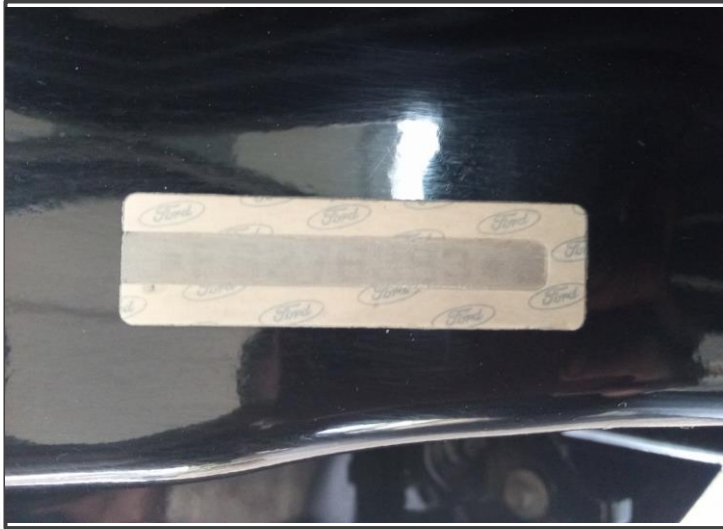
➔ Etiqueta Obrigatória da Coluna da Porta

Coluna da Porta: ✓ Etiqueta Original. Compartimento do Motor: ✓ Etiqueta Original.
