## LAUDO CAUTELAR VEICULAR - PEQUENO PORTE

| Placa: | TIT6G98 | Estado: | SP |
| Marca/Modelo: | FIAT/STRADA FREEDOM CS13 | | |

## Conclusão do Laudo: VEÍCULO APROVADO COM OBSERVAÇÕES

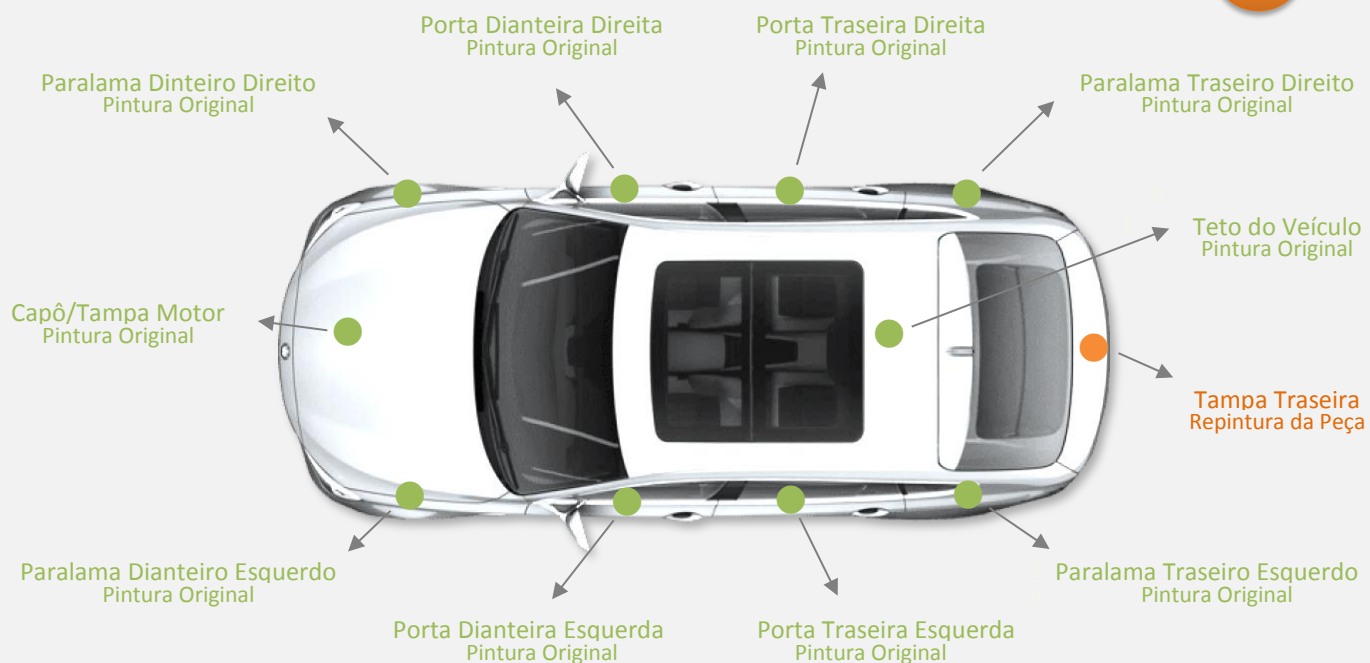
## Detalhe do Teste de Pintura

Observações: VEÍCULO POSSUI REPINTURA NA TAMPÁ TRASEIRA.

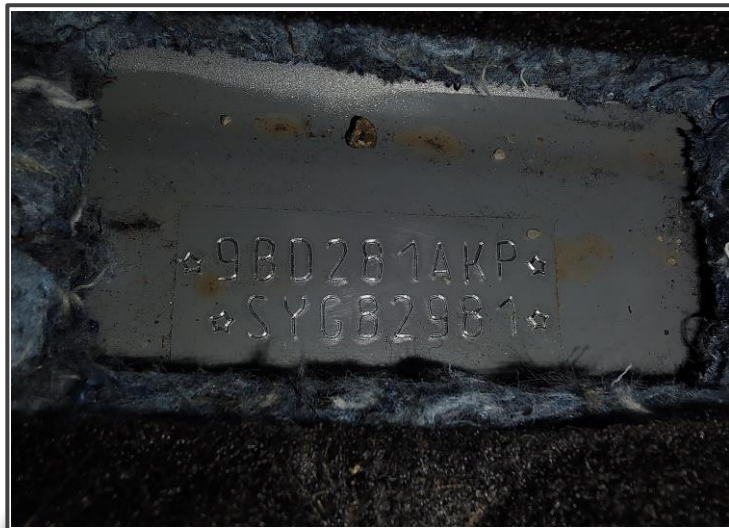
Macro Foto Nº Chassi: **9BD281AKPSYG82981**

- ✓ NÃO Apresentava Indícios Evidentes de Adulteração (Chassi ORIGINAL).
- ✓ Efetuada a Pesquisa da Ficha de Montagem do Veículo; Constata-se que o Chassi era Original de Fábrica.

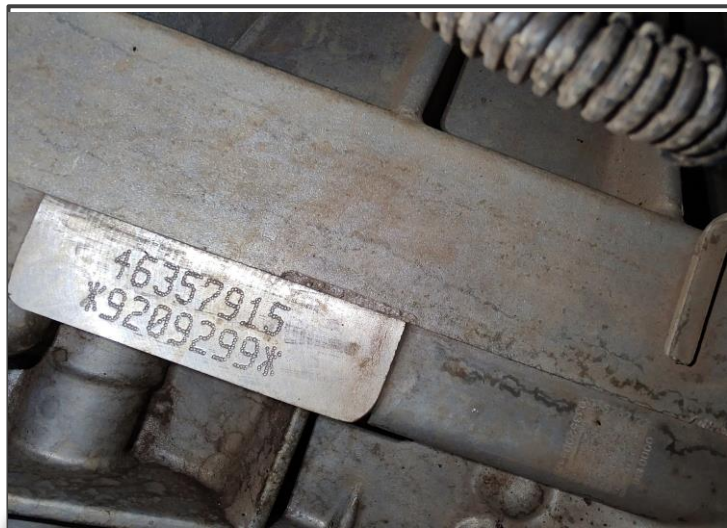
Foto do Número do Motor: **463579159209299**

- ✓ NÃO Apresentava Indícios Evidentes de Adulteração.
- ✓ Motor em Conformidade com a BIN (Base de Identificação Nacional).

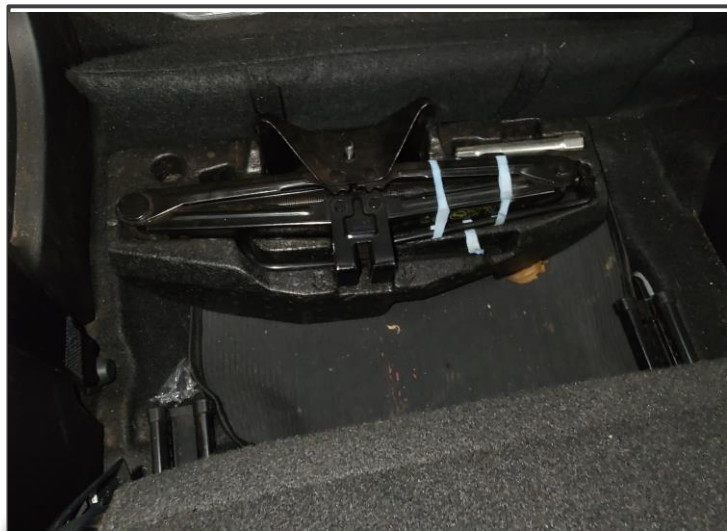
Itens Obrigatórios: Equipamentos Obrigatórios OK

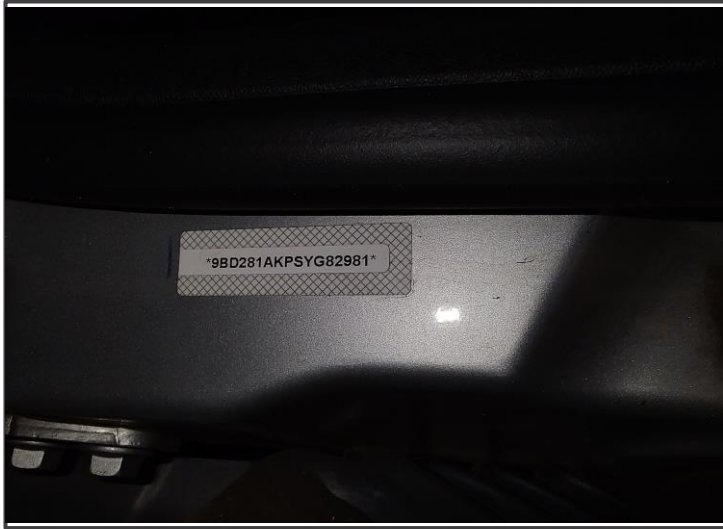
➔ Etiqueta Obrigatória da Coluna da Porta

Coluna da Porta: ✓ Etiqueta Original. Compartimento do Motor: ✓ Etiqueta Original.

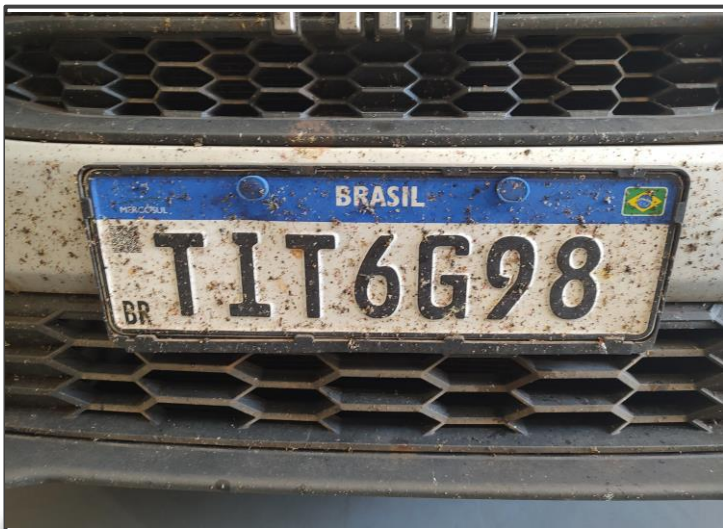
➔ Macro Foto do QR Code/Lacre da Placa

| CRCode: Não Violado | Placa: Mercosul |
