## LAUDO CAUTELAR VEICULAR - PEQUENO PORTE

| Placa: | GDB9J26 | Estado: | MG |
| Marca/Modelo: | I/KIA SPORTAGE LX2 FFG3 | | |

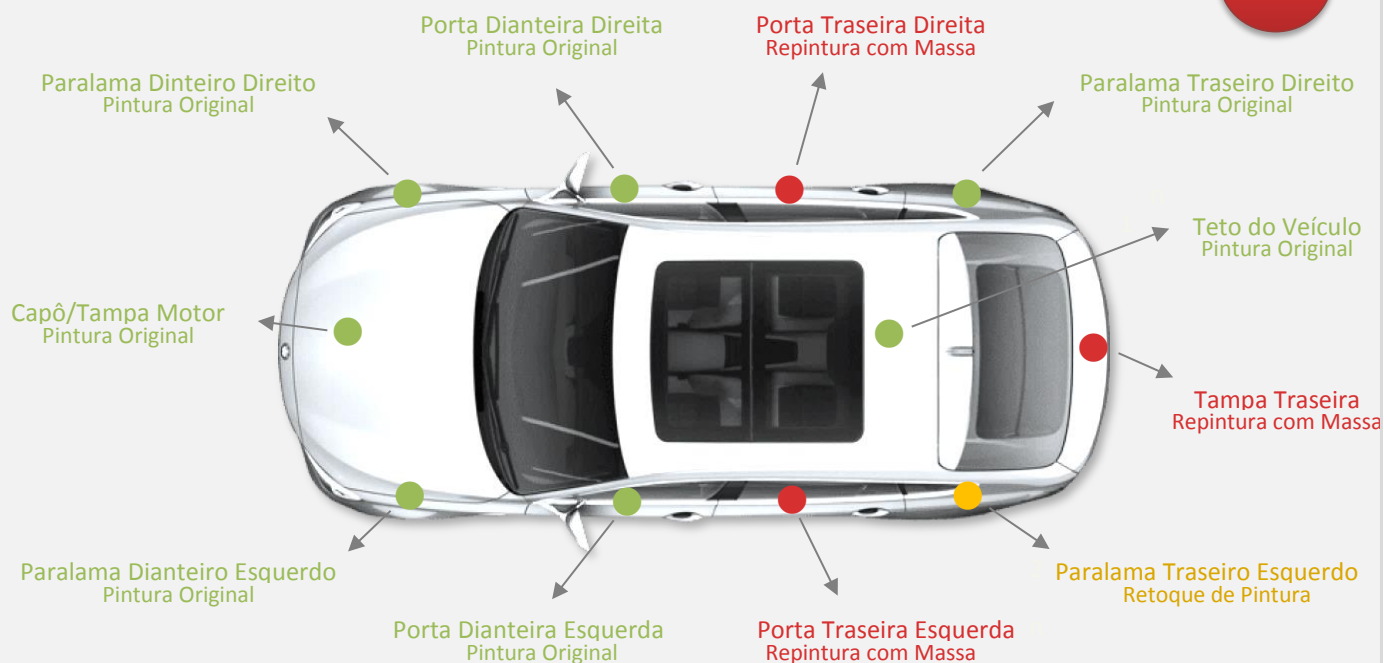
## Detalhe do Teste de Pintura

Observações: VEÍCULO POSSUI REPINTURA, COM CORREÇÃO DE MASSA PLÁSTICA NAS PORTAS TRASEIRAS E TAMPA TRASEIRA. RETOQUE NO PÁRALAMA TRASEIRO ESQUERDO.

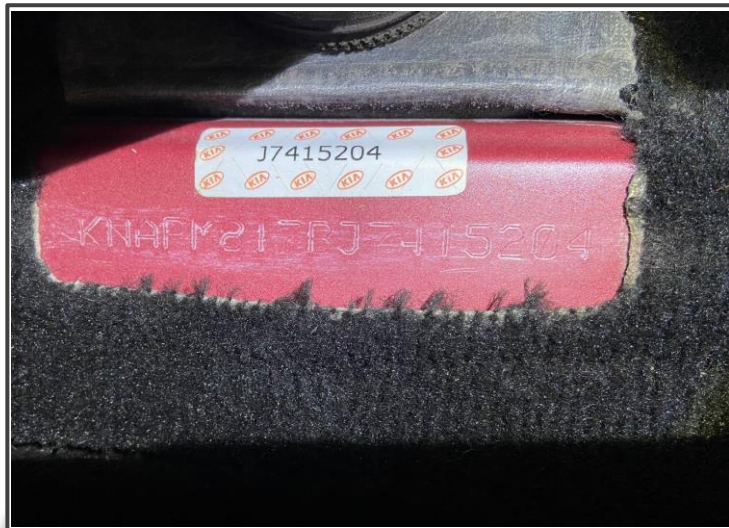
Macro Foto Nº Chassi: **KNAPM817BJ7415204**

- ✓ NÃO Apresentava Indícios Evidentes de Adulteração (Chassi ORIGINAL).
- ✓ Efetuada a Pesquisa da Ficha de Montagem do Veículo; Constata-se que o Chassi era Original de Fábrica.

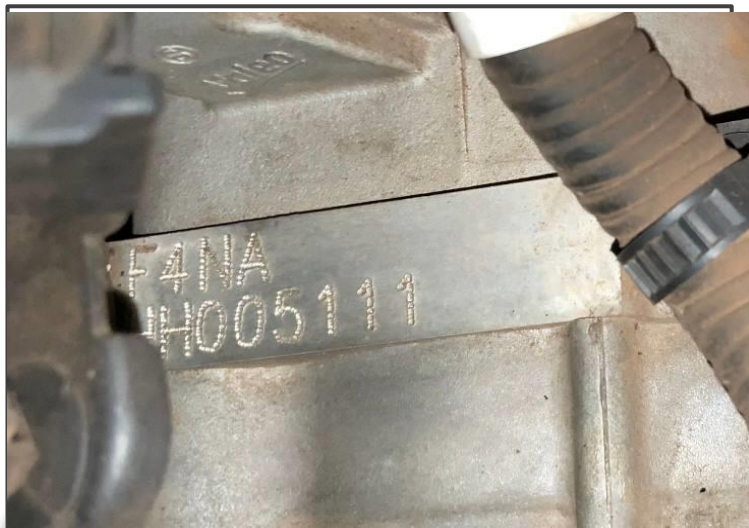
Foto do Número do Motor: **GDB9J26**

- ✓ NÃO Apresentava Indícios Evidentes de Adulteração.
- ✓ Motor em Conformidade com a BIN (Base de Identificação Nacional).

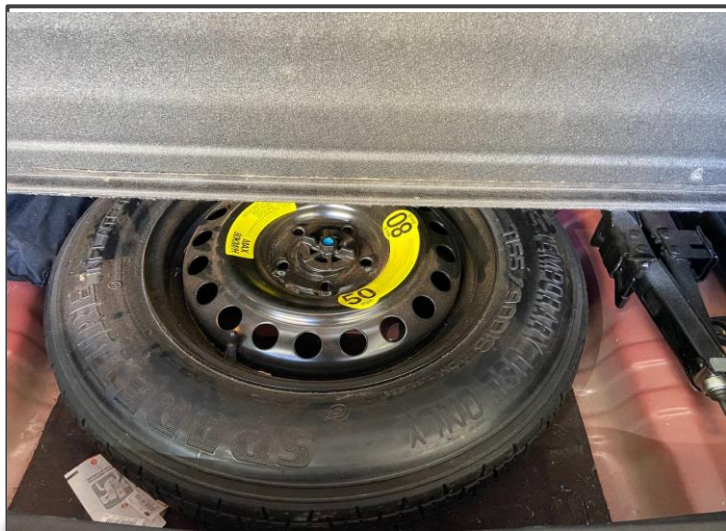
Itens Obrigatórios: Equipamentos Obrigatórios OK

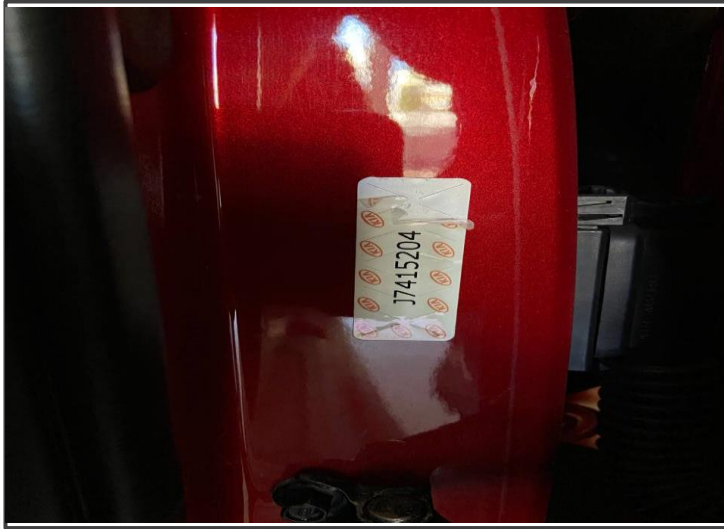
➡ Etiqueta Obrigatória da Coluna da Porta

Coluna da Porta: ✓ Etiqueta Original. Compartimento do Motor: ✓ Etiqueta Original.

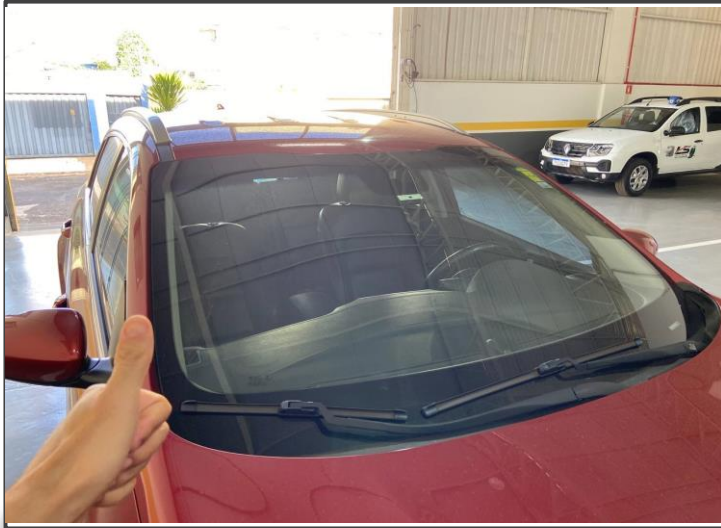
➡ Foto das Condições do vidro dianteiro (Para-brisa)

- Dianteiro (Para-Brisas) ⚠ Vidro Não Original (Grav. Paralela).
- Porta Diant. Esquerda: ✓ Vidro Original.
- Porta Tras. Esquerda: ✓ Vidro Original.
- Lateral Tras. Esquerda: ✓ Vidros Inexistentes.
- Vidro Traseiro: ✓ Vidro Original.
- Porta Diant. Direita: ✓ Vidro Original.
- Porta Tras. Direita: ✓ Vidro Original.
- Lateral Tras. Direita: ✓ Vidros Inexistentes.
