## LAUDO CAUTELAR VEICULAR - PEQUENO PORTE

| Placa: | PYS6009 | Estado: | MG | Odômetro: | 145.384 |
| Marca/Modelo: | CHEVROLET/COBALT 1.8 LTZ | | | | |

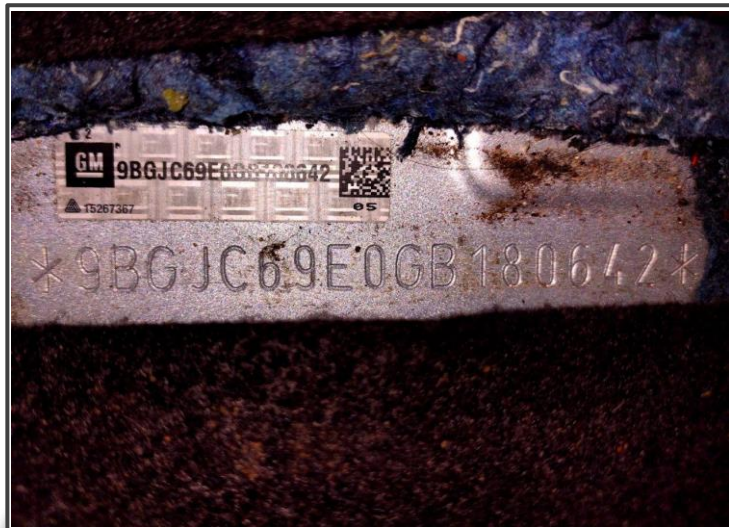
Macro Foto Nº Chassi: **9BGJC69E0GB180642**

- ✓ NÃO Apresentava Indícios Evidentes de Adulteração (Chassi ORIGINAL).
- ✓ Efetuada a Pesquisa da Ficha de Montagem do Veículo; Constata-se que o Chassi era Original de Fábrica.

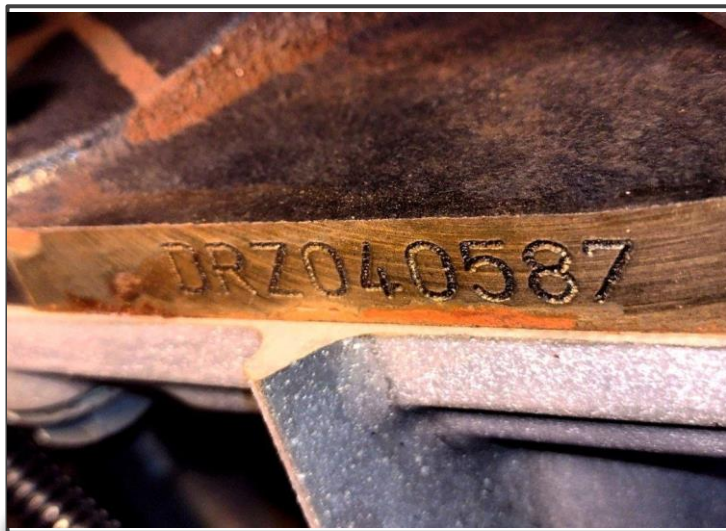
Foto do Número do Motor: **DRZ040587**

- ✓ NÃO Apresentava Indícios Evidentes de Adulteração.
- ✓ Motor em Conformidade com a BIN (Base de Identificação Nacional).

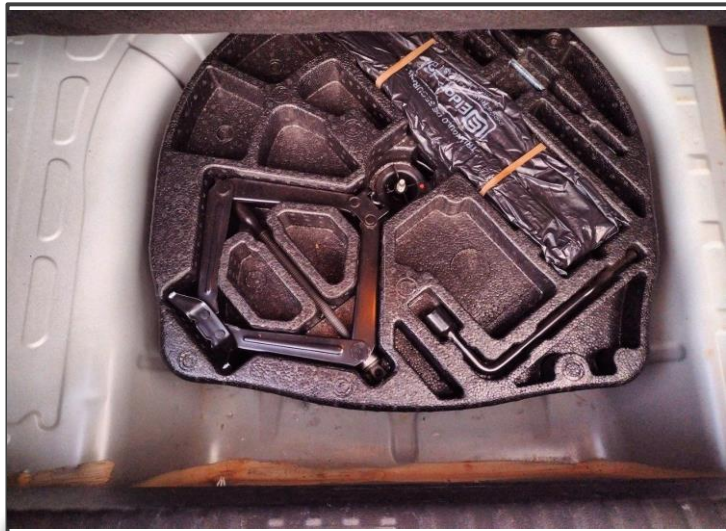
Itens Obrigatórios: Equipamentos Obrigatórios OK

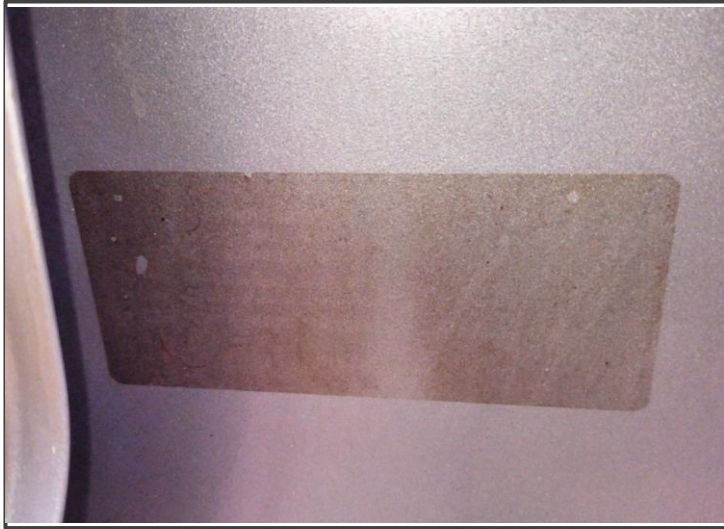
➡ Etiqueta Obrigatória da Coluna da Porta

Coluna da Porta: ✗ Etiqueta Ausente.

Restrição: ETIQUETA DA PORTA AUSENTE, SENDO NECESSÁRIO A REPOSIÇÃO JUNTO A MONTADORA.

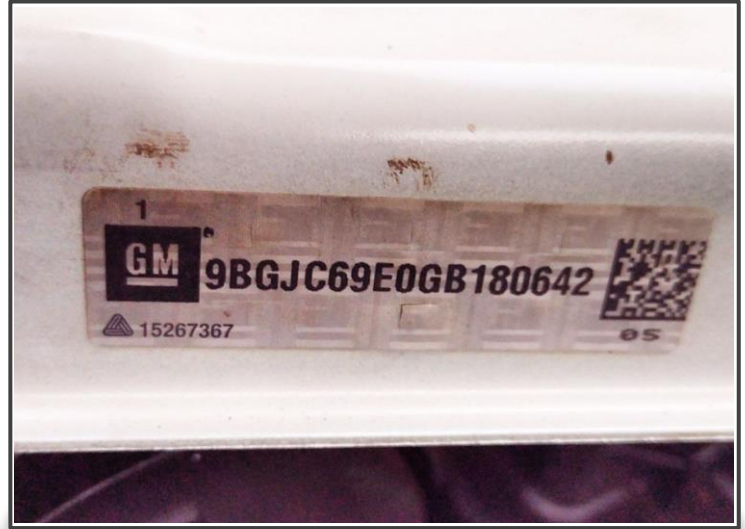
➡ Etiqueta Obrigatória do Compartimento do Motor

Compartimento do Motor: ✓ Etiqueta Original.

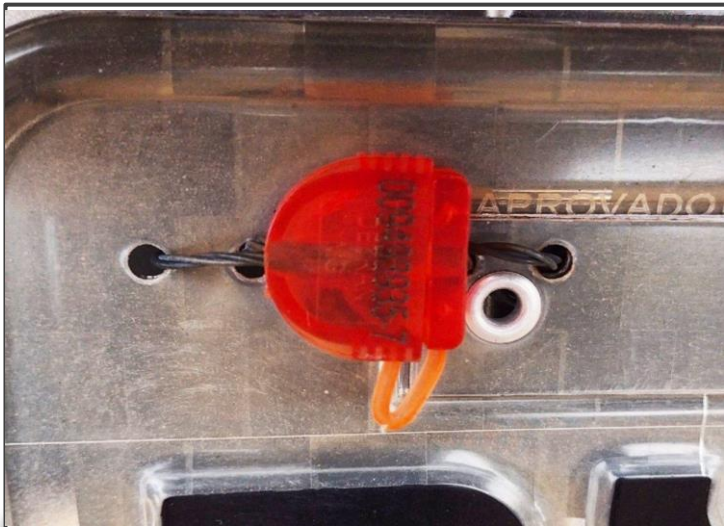
➡ Macro Foto do QR Code/Lacre da Placa

Lacre: Não Violado Placa: Refletiva

Situação da Placa: TROCAR A PLACA
