| NO. LAUDO: | 5444504 |
| DATA DE VISTORIA: | 12/01/2026 17:08 |

| MODELO: | TORO FREED AT9 4X4 |
| PLACA: | RNM9A47 |

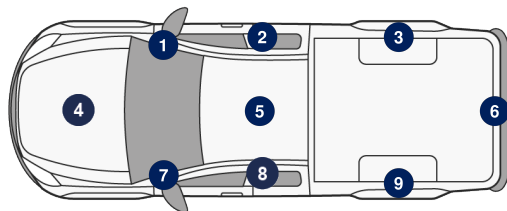
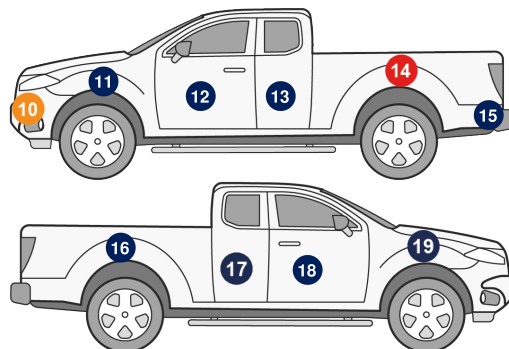
## PINTURA

| 10 - PARA-CHOQUE DIANTEIRO: | PEQUENO AMASSADO, RISCADO OU RALADO (ATÉ 5CM) |
| 14 - LATERAL TRASEIRA ESQUERDA: | PEÇA RETOCADA COM MASSA |

OXIDAÇÃO EM POLO DE BATERIA / ACABAMENTO EXTERNO DA PORTA TRASEIRA ESQUERDA AVARIADO / 4 PNEUS NO TWI / BANCO DO MOTORISTA ABRINDO O COURO E COM FOLGA / PARABRISA SUBSTITUÍDO / FOLHA LATERAL ESQUERDA COM PINTURA ESFARELANDO / TRINCA EM CALAFETAÇÃO ASSOALHO DA CAÇAMBA LADO ESQUERDO / TRINCA PERTO DA FIXAÇÃO DO RABICHO A LONGARINA LADO ESQUERDO / VIDRO TRASEIRO ESQUERDO SUBSTITUÍDO / PARA-CHOQUE DIANTEIRO RALADO

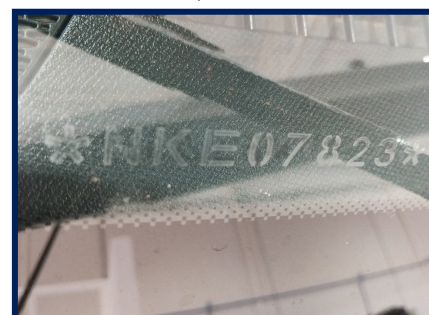
Gravação do vidro

GRAVAÇÃO NÃO ORIGINAL / COINCIDE COM O CHASSI

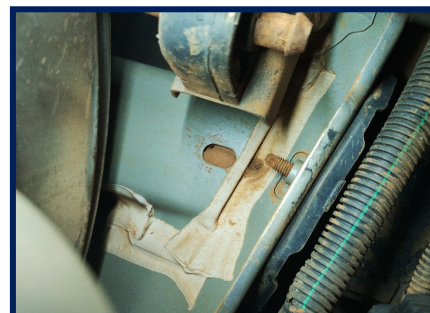
Longarina traseira/esquerda

SEM AVARIAS APARENTES
