## LAUDO CAUTELAR VEICULAR - PEQUENO PORTE

| Marca/Modelo: | HYUNDAI/CRETA 16A ATTITU | | |

## Conclusão do Laudo: VEÍCULO APROVADO COM OBSERVAÇÕES

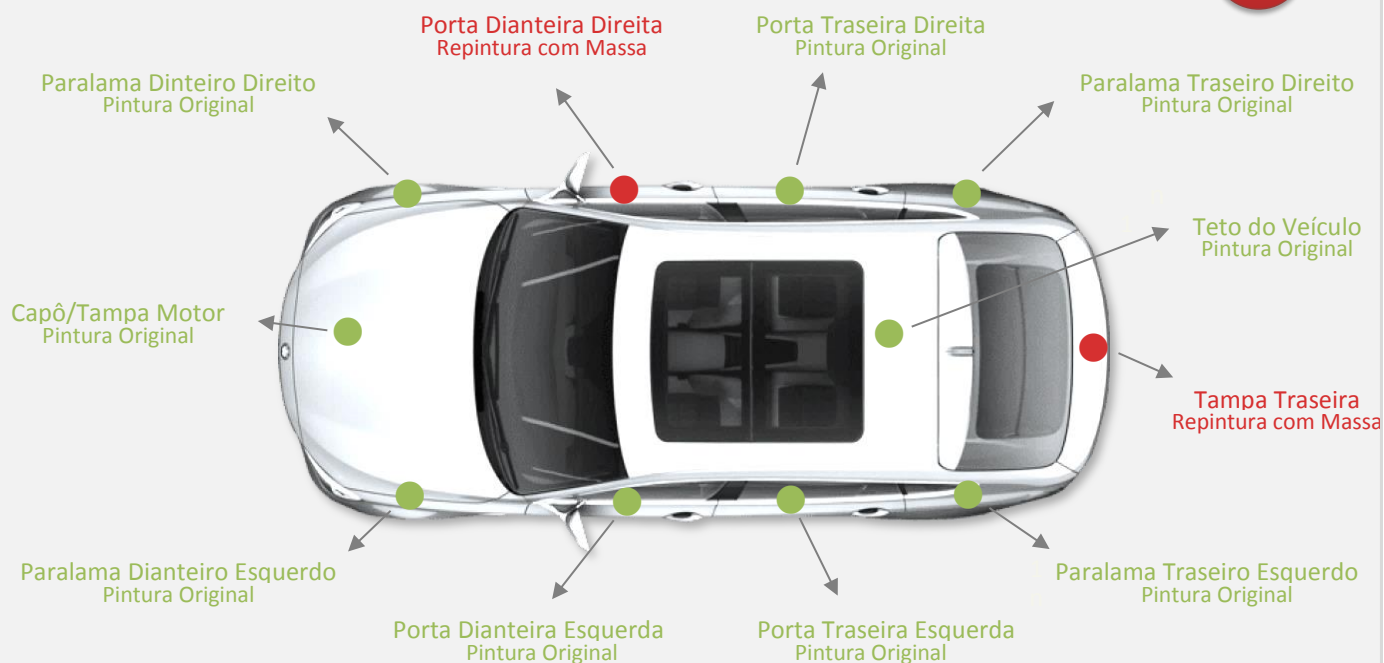
## Detalhe do Teste de Pintura

Observações: VEÍCULO POSSUI PARABRISA TRINCADO. REPINTURA COM MASSA NA TAMPA TRASEIRA E PORTA DIANTEIRA DIREITA.

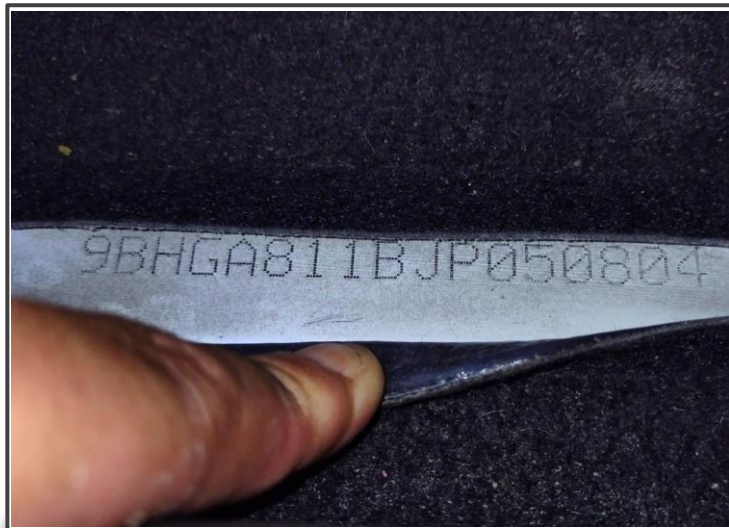
Macro Foto Nº Chassi: **9BHGA811BJP050804**

- ✓ NÃO Apresentava Indícios Evidentes de Adulteração (Chassi ORIGINAL).
- ✓ Efetuada a Pesquisa da Ficha de Montagem do Veículo; Constata-se que o Chassi era Original de Fábrica.

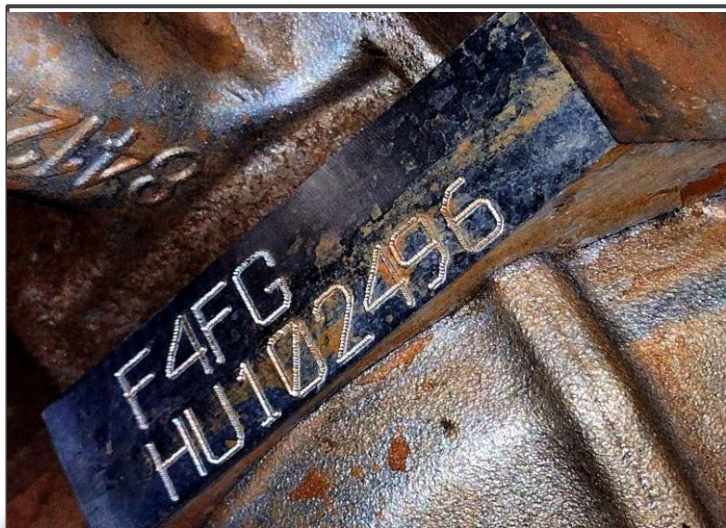
Foto do Número do Motor: **F4FGHU102496**

- ✓ NÃO Apresentava Indícios Evidentes de Adulteração.
- ✓ Motor em Conformidade com a BIN (Base de Identificação Nacional).

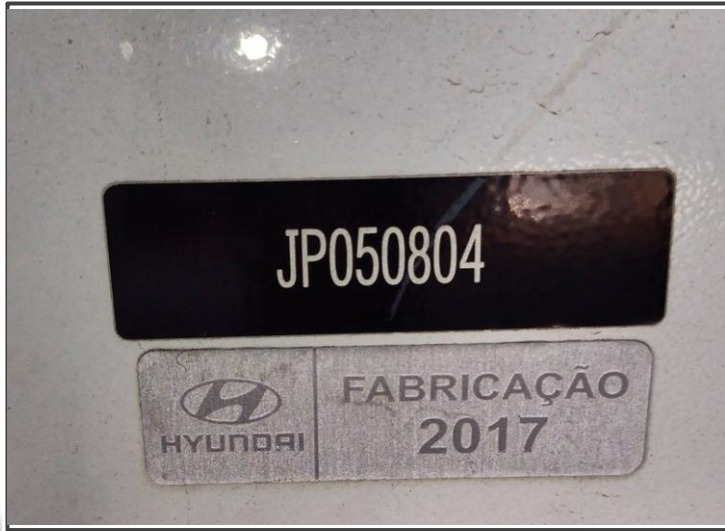
→ Etiqueta Obrigatória da Coluna da Porta

Coluna da Porta: ✓ Etiqueta Original. Compartimento do Motor: ✓ Etiqueta Original.
