**Vistoria - 117577**

29/04/2026

**PLACA: REI2196**

**Vistoria de Veículo**

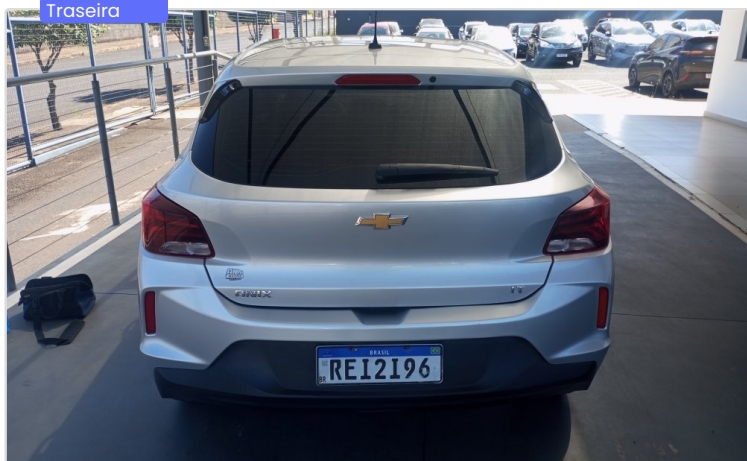
| | Item | Status |
|---|---|---|
| 14 | Tampa Traseira | Reparado |

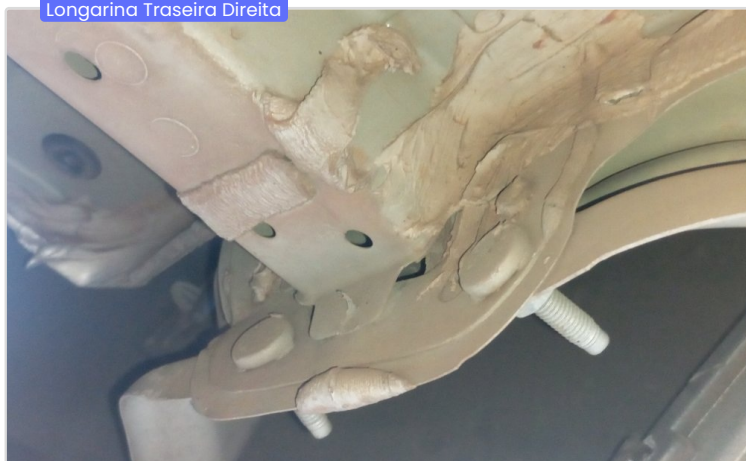
**Estrutura: Painel Traseiro:** avariado, **Longarina Traseira Direita:** avariado

| Item | Status |
|---|---|
| 15 Longarina Traseira Direita | Avariado |
