## LAUDO CAUTELAR VEICULAR - PEQUENO PORTE

| Placa: | HIG4865 | Estado: | MG |
| Marca/Modelo: | TOYOTA/COROLLA XEI18FLEX | | |

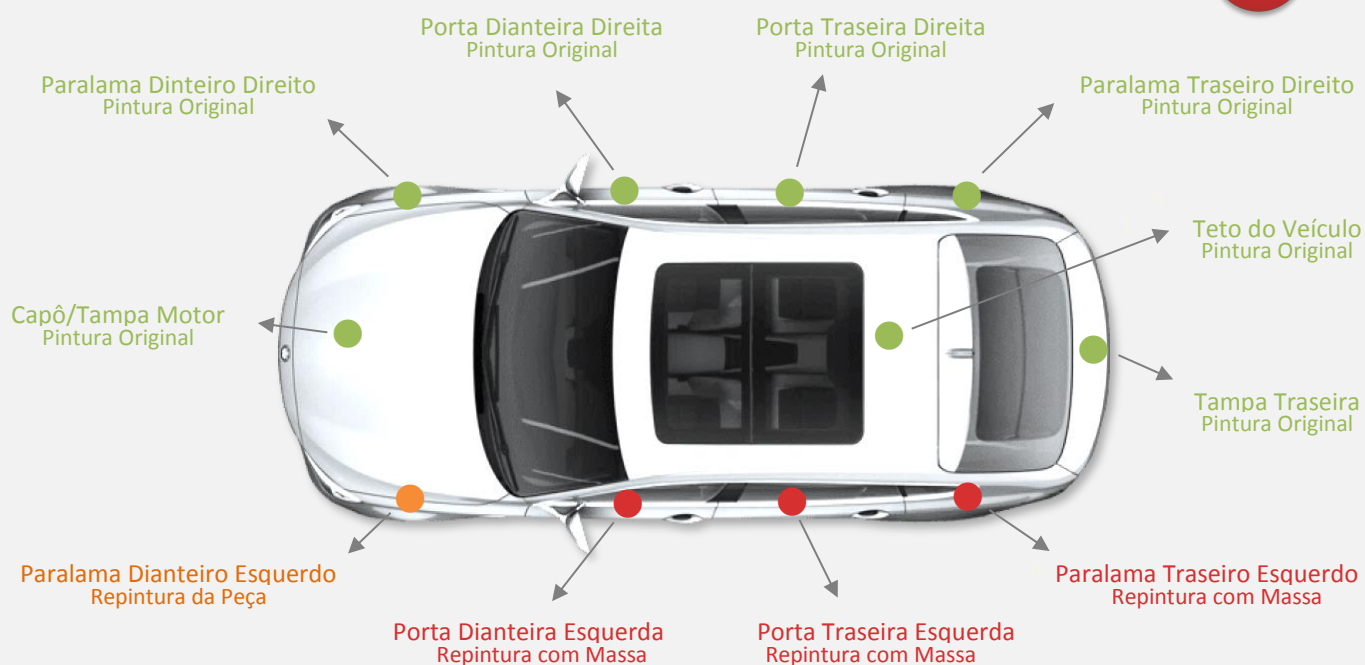
## Detalhe do Teste de Pintura

Observações: VEÍCULO POSSUI REPINTURA COM MASSA NA PORTA DIANTEIRA ESQUERDA, PORTA TRASEIRA ESQUERDA E PARALAMA TRASEIRO ESQUERDO. REPINTURA NO PARALAMA DIANTEIRO ESQUERDO.

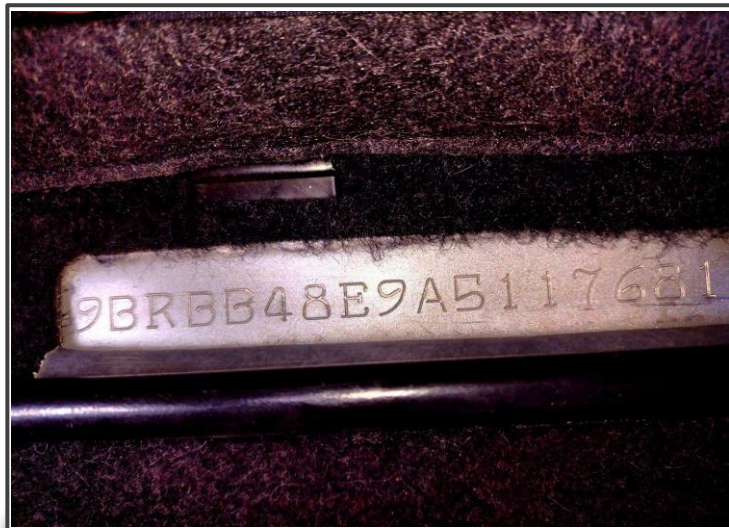
Macro Foto Nº Chassi: **9BRBB48E9A5117681**

- ✓ NÃO Apresentava Indícios Evidentes de Adulteração (Chassi ORIGINAL).
- ✓ Efetuada a Pesquisa da Ficha de Montagem do Veículo; Constata-se que o Chassi era Original de Fábrica.

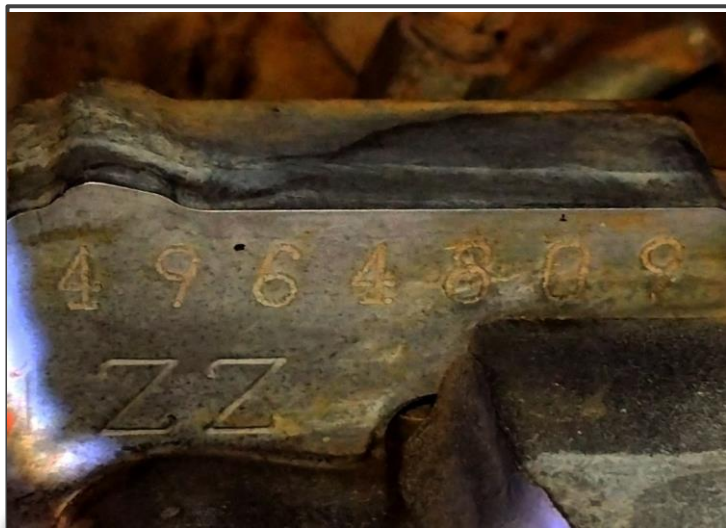
Foto do Número do Motor: **4964809**

- ✓ NÃO Apresentava Indícios Evidentes de Adulteração.
- ✓ Motor em Conformidade com a BIN (Base de Identificação Nacional).

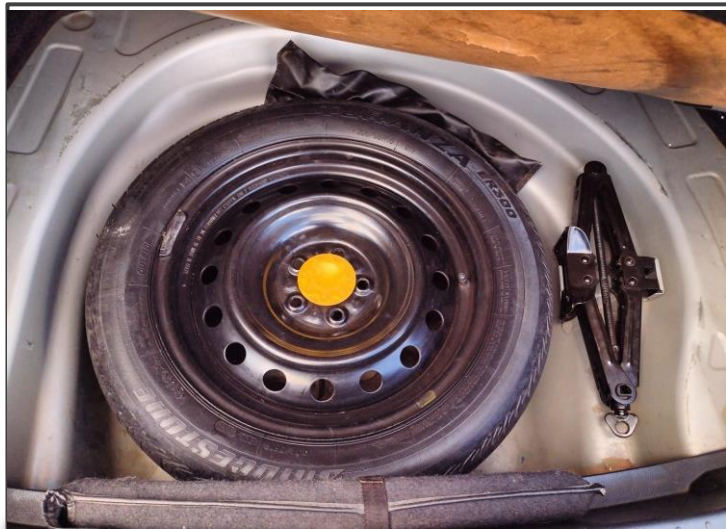
Itens Obrigatórios: Equipamentos Obrigatórios OK

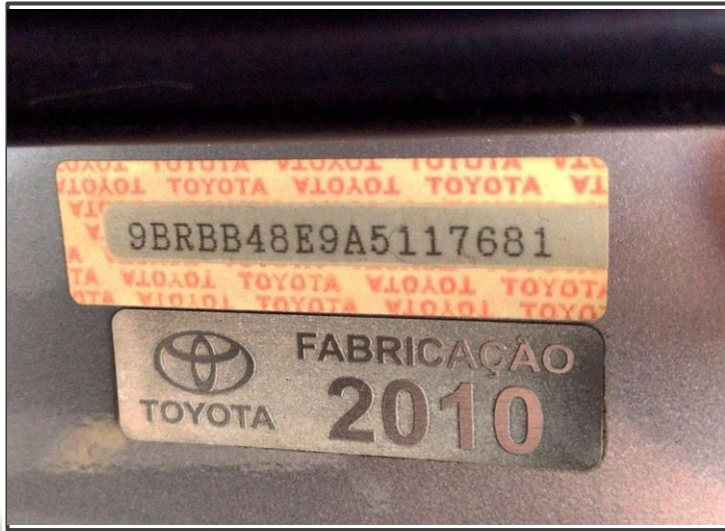
➡ Etiqueta Obrigatória da Coluna da Porta

Coluna da Porta: ✓ Etiqueta Original. Compartimento do Motor: ✓ Etiqueta Original.

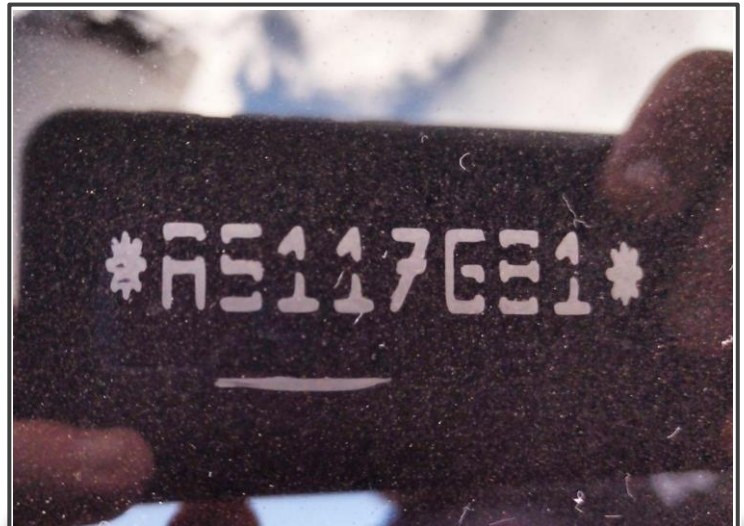
➡ Foto da Gravação do Vidro Para-Brisas

- Dianteiro (Para-Brisas) ⚠ Vidro Não Original (Grav. Paralela).
- Porta Diant. Esquerda: ✓ Vidro Original.
- Porta Tras. Esquerda: ✓ Vidro Original.
- Lateral Tras. Esquerda: ✓ Vidros Inexistentes.
- Vidro Traseiro: ✓ Vidro Original.
- Porta Diant. Direita: ✓ Vidro Original.
- Porta Tras. Direita: ✓ Vidro Original.
- Lateral Tras. Direita: ✓ Vidros Inexistentes.
