SITUAÇÃO GERAL

| NO. LAUDO: | 5849110 |

| MODELO: | FIAT/STRADA ENDURAN CS13 |
| PLACA: | RNK6J68 |

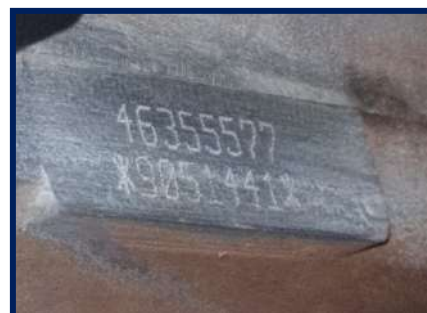
Motor

DIVERGENTE DA BIN, REGULARIZADA NO CRLV

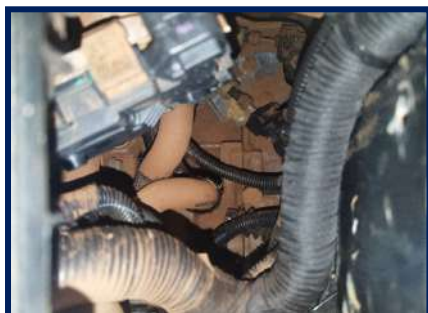
Câmbio

NUMERAÇÃO OBSTRUÍDA (ITEM EXCLUÍDO DO PARECER)

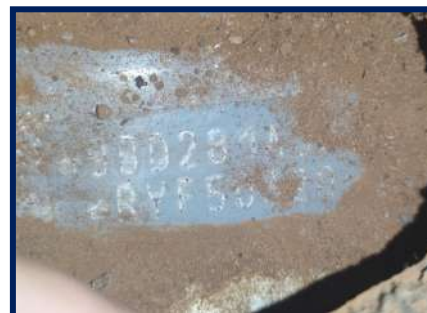
Chassi

NUMERAÇÃO IDENTIFICADORA : DENTRO DOS PADRÕES HABITUAIS DO FABRICANTE  
CHAPA SUPORTE : REGIÃO ÍNTEGRA

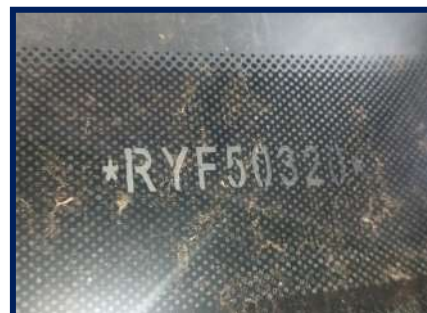
Gravação do vidro

| PARABRISA : | GRAVAÇÃO NÃO ORIGINAL / COINCIDE COM O CHASSI |

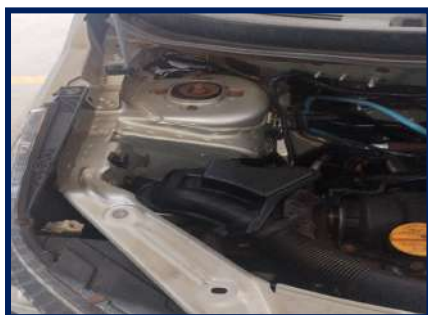
Torre amort diant/direita

| TORRE DO AMORTECEDOR DIANTEI. DIR. : | SEM AVARIAS APARENTES |

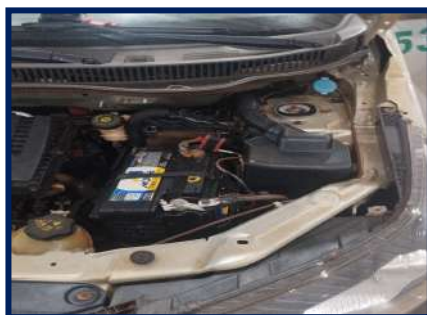
Torre amort diant/esquer

| TORRE DO AMORTECEDOR DIANTEI. ESQ. : | SEM AVARIAS APARENTES |

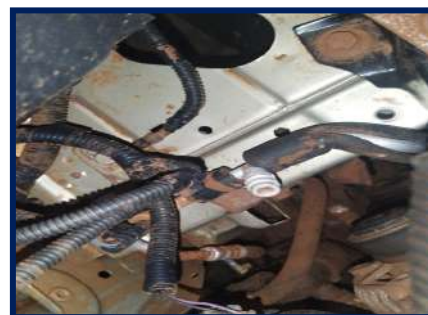
Longarina dianti/direita

| LONGARINA DIANTEI. DIR. : | SEM AVARIAS APARENTES |

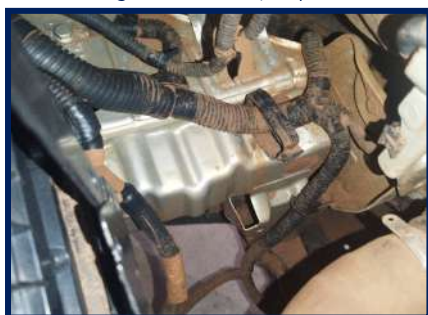
Longarina dianteira/esquerda

| LONGARINA DIANTEI. ESQ. : | SEM AVARIAS APARENTES |

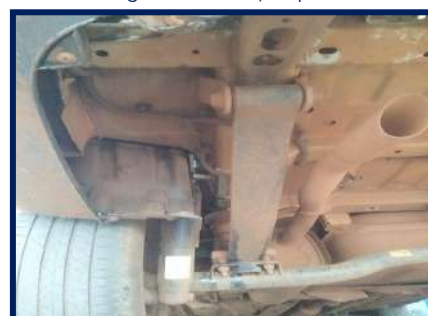
Longarina traseira/esquerda

| LONGARINA TRASEI. ESQ. : | SEM AVARIAS APARENTES |

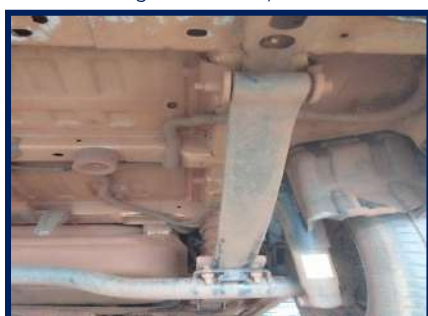
Longarina traseira/direita

| LONGARINA TRASEI. DIR. : | SEM AVARIAS APARENTES |
