Vistoria - 246126

01/06/2026

PLACA: QXP8G12

## Vistoria de Veículo

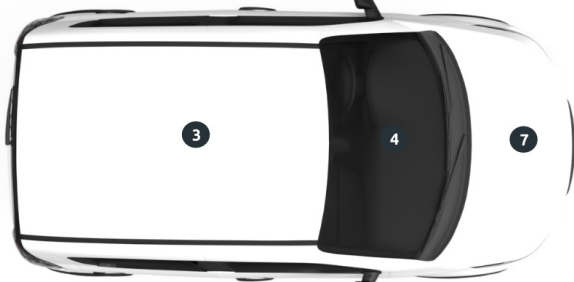
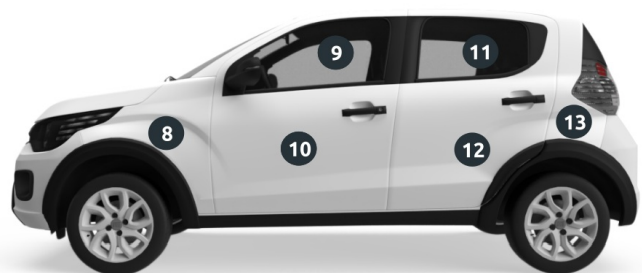
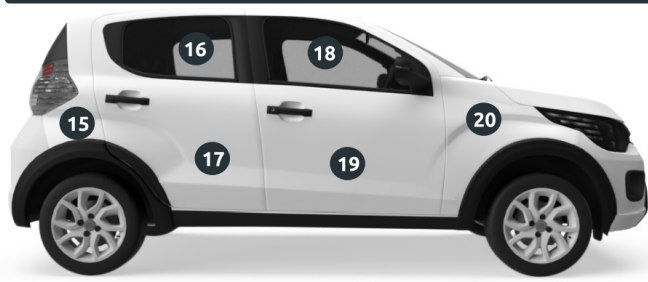
Apontamento de pintura.

| | Item | Status |
|---|---|---|
| 4 | Vidro Dianteiro | Vidro substituído |
| 7 | Capô | Recuperado |
| 8 | Paralama Esquerdo | Repintura |

| | Item | Status |
|---|---|---|
| 17 | Porta Traseira / D | Recuperado |
| 18 | Vidro Passageiro / D | Vidro substituído |
| 19 | Porta Passageiro / D | Recuperado |
| 20 | Paralama Direito | Repintura |

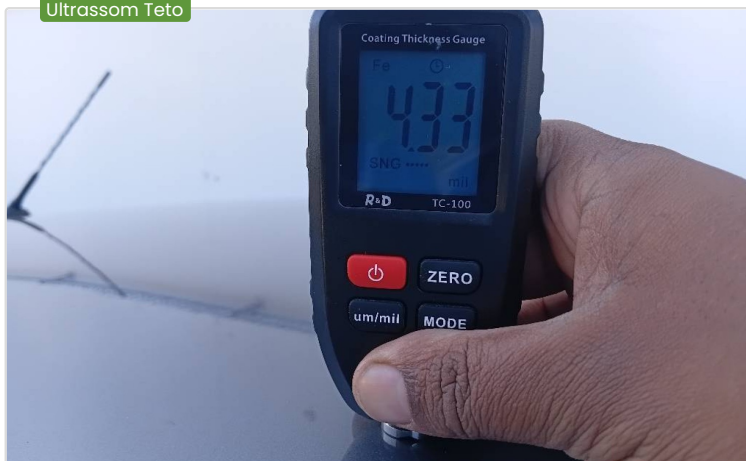
Ultrassom Teto

| | Item | Status |
|---|---|---|
| 3 | Teto | Nada Consta |

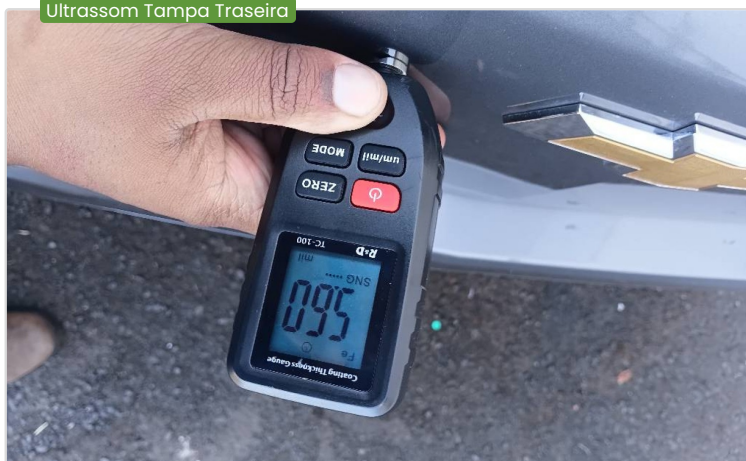
Ultrassom Tampa Traseira

| | Item | Status |
|---|---|---|
| 14 | Tampa Traseira | Nada Consta |

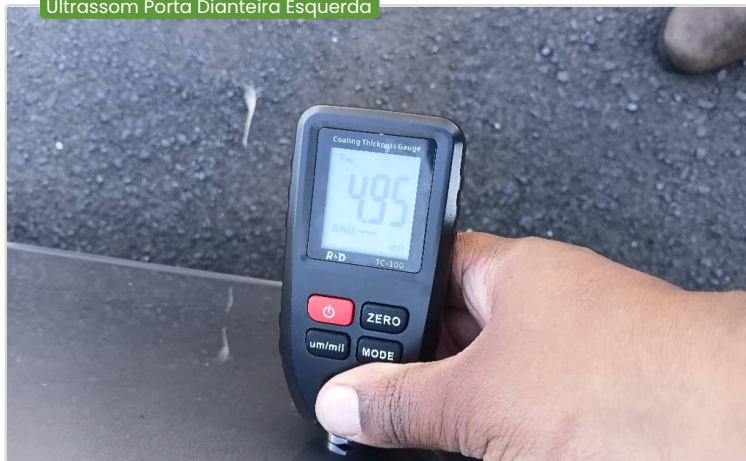
Ultrassom Porta Dianteira Esquerda

| | Item | Status |
|---|---|---|
| 10 | Porta Motorista | Nada Consta |

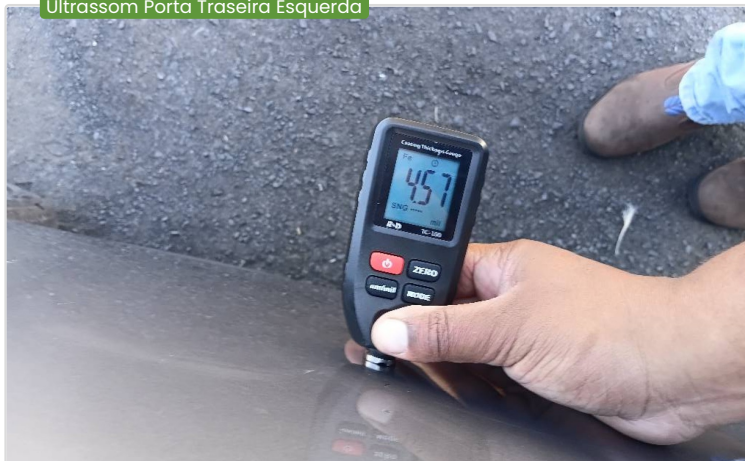
Ultrassom Porta Traseira Esquerda

| | Item | Status |
|---|---|---|
| 12 | Porta Traseira / E | Nada Consta |

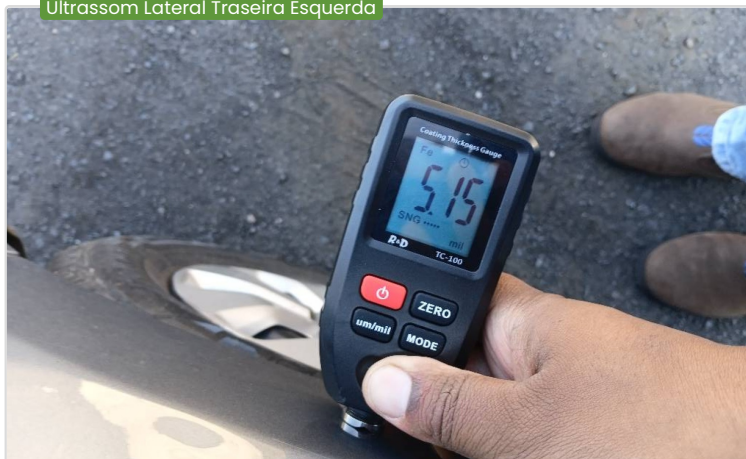
Ultrassom Lateral Traseira Esquerda

| | Item | Status |
|---|---|---|
| 13 | Paralama Traseiro / E | Nada Consta |

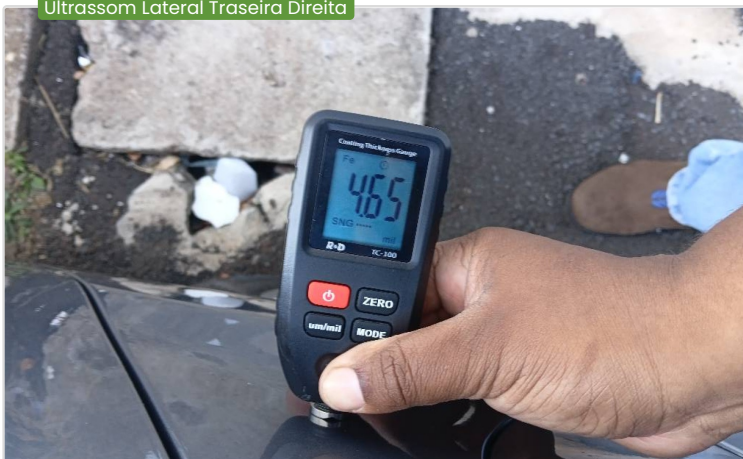
Ultrassom Lateral Traseira Direita

| | Item | Status |
|---|---|---|
| 15 | Paralama Traseiro / D | Nada Consta |

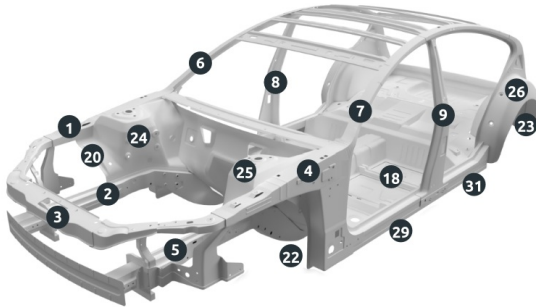
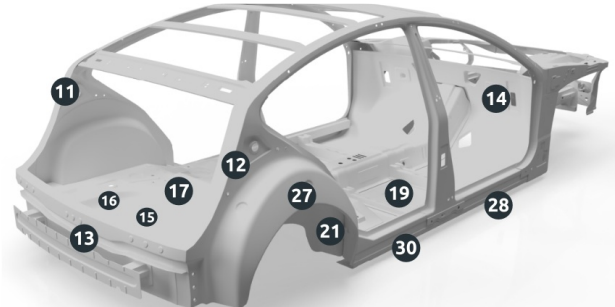
**Motivo da Reprova:** Resolução 810 media monta  
**Restrições:** ALIENACAO FIDUCIARIA, ALIENACAO FIDUCIARIA  
**Débitos:** Nada consta  
**Estrutura:** Resolução 810: media monta, Coluna A Direita: recuperado, Travessas de Reforço Dianteira Direita: recuperado  
**Divergência n° Motor:** Nada Consta

Apontamento de estrutura.

| Item | Status |
|---|---|
| 6 Coluna A Direita | Recuperado |

| Item | Status |
|---|---|
| 28 Travessas de Reforço Dianteira Direita | Recuperado |
