Vistoria - 231856

PLACA: SJG4C35

| Situação do Veículo:<br>CIRCULACAO | Situação Chassi:<br>NORMAL | Chassi:<br>3N1CN8AE1RL812479 | Marca/Modelo:<br>NISSAN NISSAN VERSA ADVNC CVT | Motor:<br>HR16517698U | Cor:<br>PRETA |

**Vistoria de Veículo**

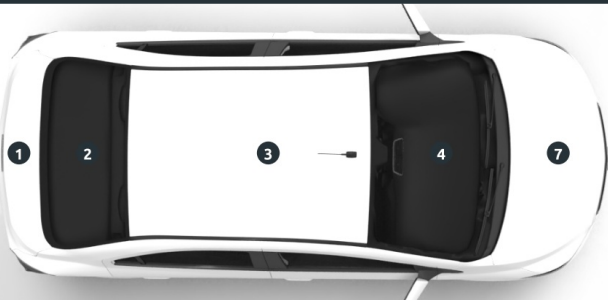
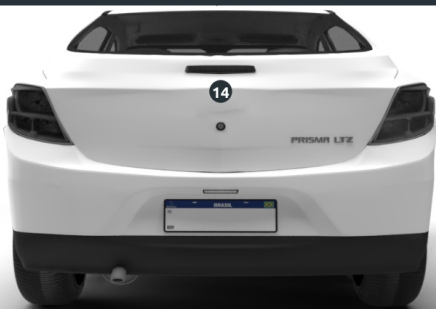
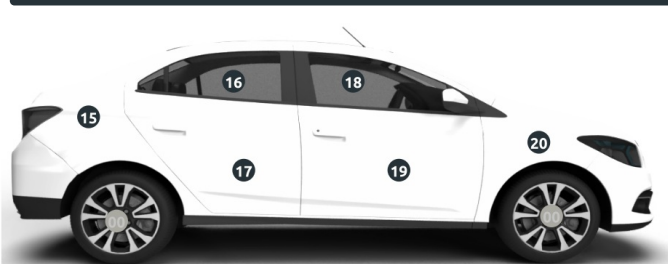
| Item | Status |
|---|---|
| 14 Tampa Traseira | Repintura |
| 15 Paralamas Traseiros / D | Repintura |
| 19 Porta Passageiro / D | Reparado |
| 20 Paralamas Direitos | Reparado |
