## LAUDO CAUTELAR VEICULAR - PEQUENO PORTE

| Marca/Modelo: | I/FIAT 500 CULT DUAL | | |

## Conclusão do Laudo: VEÍCULO APROVADO COM OBSERVAÇÕES

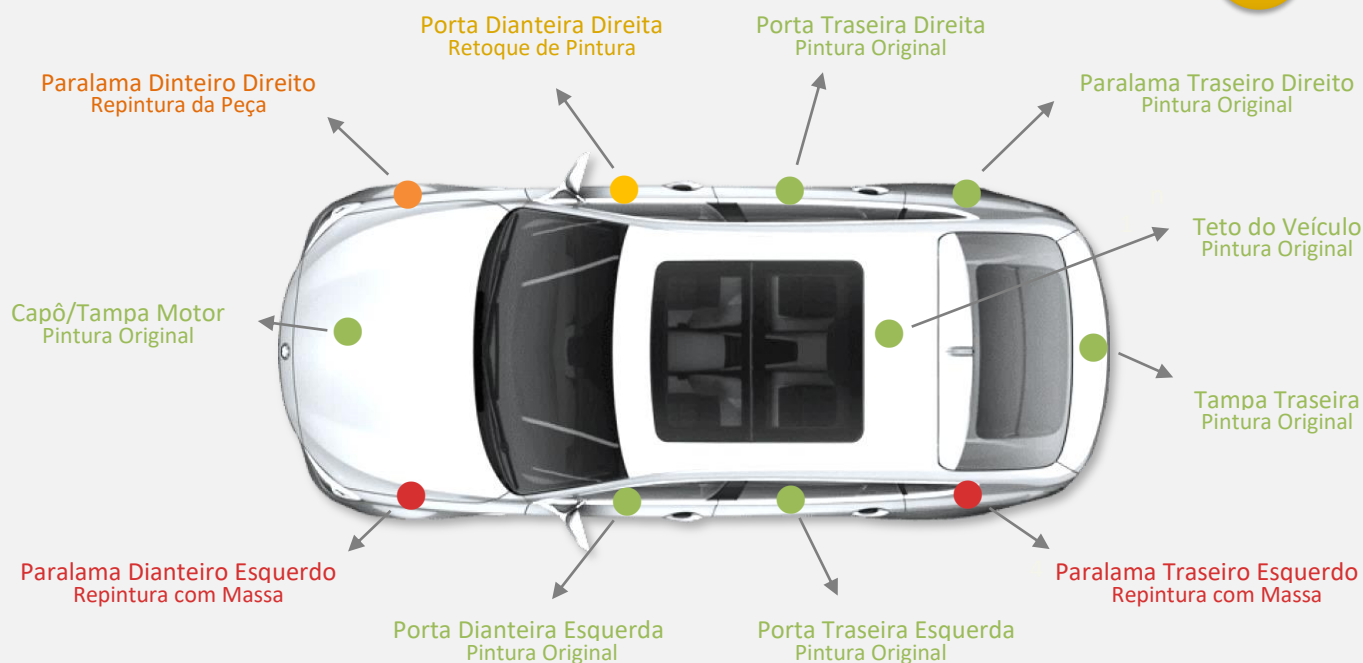
## Detalhe do Teste de Pintura

Observações: VEÍCULO POSSUI REPINTURA COM CORREÇÃO DE MASSA NO PARALAMA DIANTEIRO ESQUERDO, PARALAM, TRASEIRO ESQUERDO, REPINTURA NO PARALAMA DIANTEIRO DIREITO E RETOQUE DE PINTURA NA PORTA DIANTEIRA DIREITA.

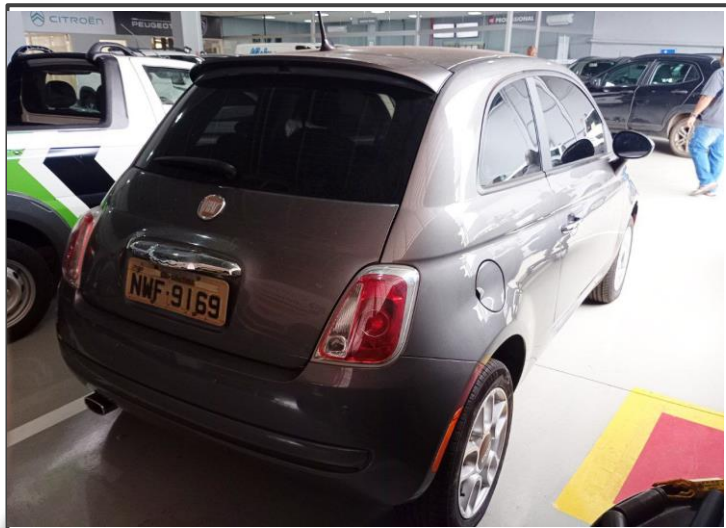
Foto da Traseira e da Placa: **NWF9169**

Situação da Placa: TROCAR A PLACA

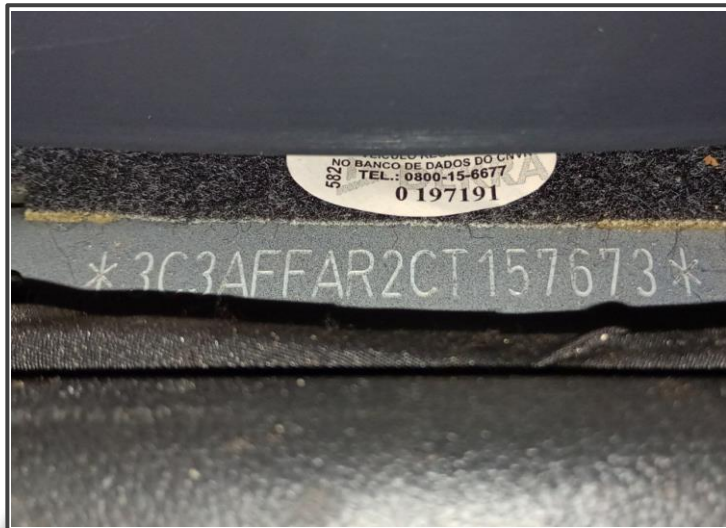
Macro Foto Nº Chassi: **3C3AFFAR2CT157673**

- ✓ NÃO Apresentava Indícios Evidentes de Adulteração (Chassi ORIGINAL).
- ✓ Efetuada a Pesquisa da Ficha de Montagem do Veículo; Constata-se que o Chassi era Original de Fábrica.

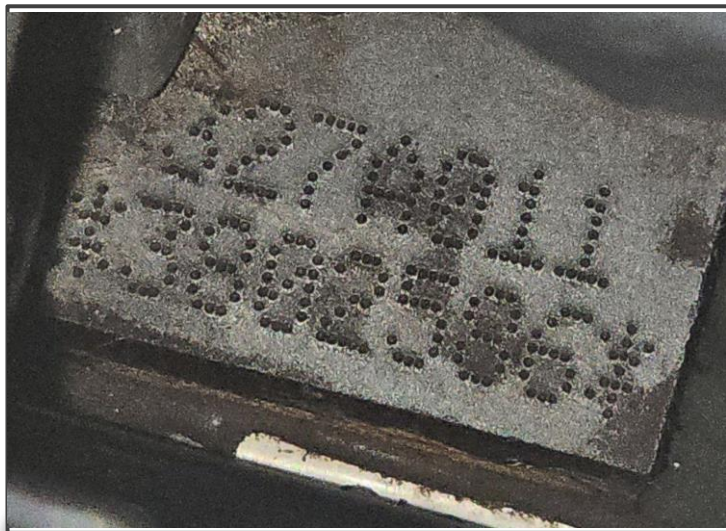
Foto do Número do Motor: **327A0113802586**

- ✓ NÃO Apresentava Indícios Evidentes de Adulteração.
- ✓ Motor em Conformidade com a BIN (Base de Identificação Nacional).

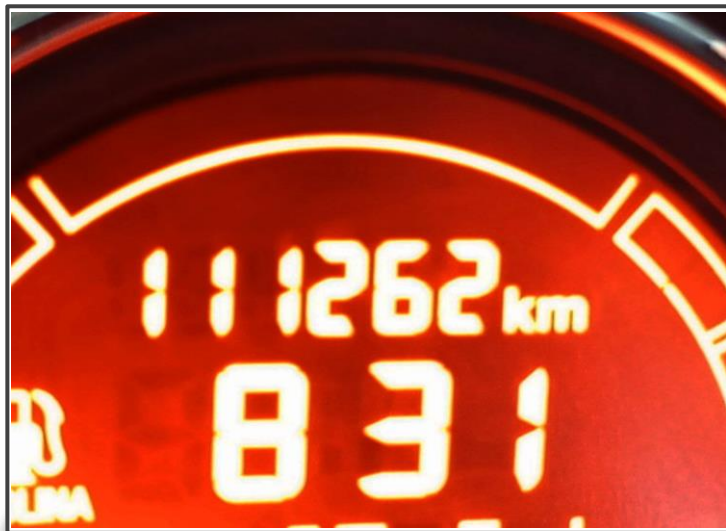
Odômetro do Veículo: **111.262**

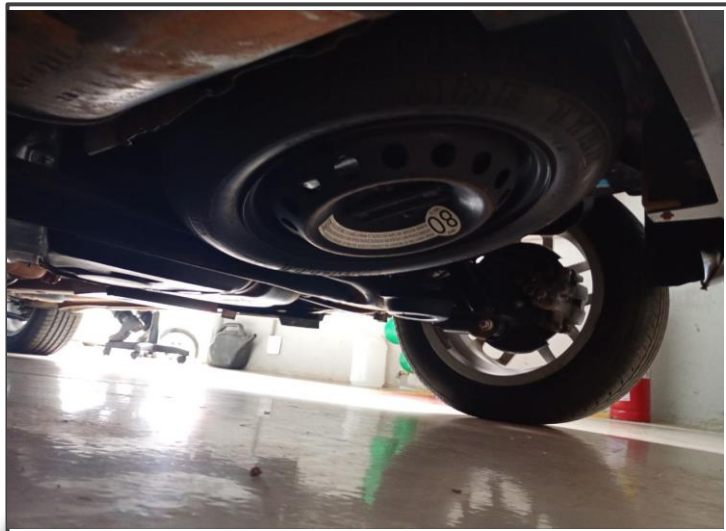
Itens Obrigatórios: Equipamentos Obrigatórios OK

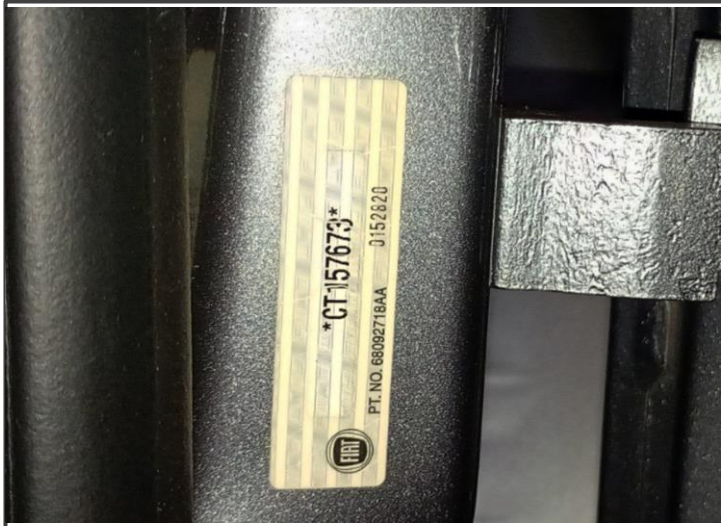
➡ Etiqueta Obrigatória da Coluna da Porta

Coluna da Porta: ✓ Etiqueta Original. Compartimento do Motor: ✓ Etiqueta Original.
