## LAUDO CAUTELAR VEICULAR - PEQUENO PORTE

| Placa: | OPE0656 | Estado: | MG |
| Marca/Modelo: | CHEVROLET/CLASSIC LS | | |

## Conclusão do Laudo: ⚠ VEÍCULO APROVADO COM OBSERVAÇÕES

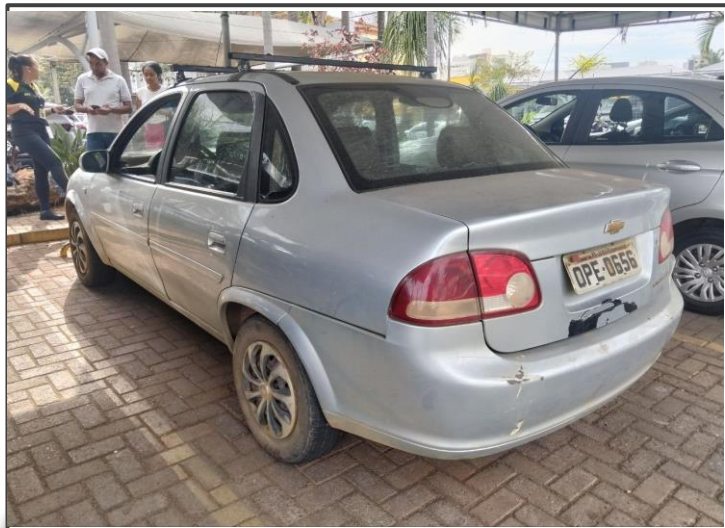
Foto da Traseira e da Placa: **OPE0656**

Situação da Placa: TROCAR A PLACA

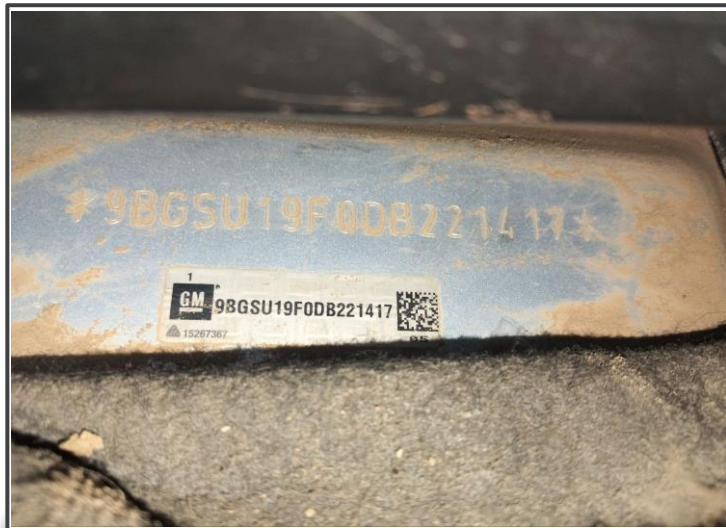
Macro Foto Nº Chassi: **9BGSU19F0DB221417**

- ✓ NÃO Apresentava Indícios Evidentes de Adulteração (Chassi ORIGINAL).
- ✓ Efetuada a Pesquisa da Ficha de Montagem do Veículo; Constata-se que o Chassi era Original de Fábrica.

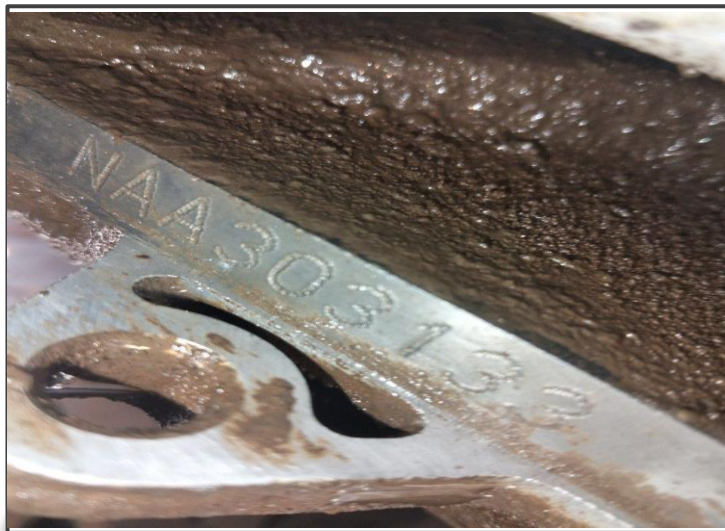
Foto do Número do Motor: **NAA303133**

- ✓ NÃO Apresentava Indícios Evidentes de Adulteração.
- ✓ Motor em Conformidade com a BIN (Base de Identificação Nacional).

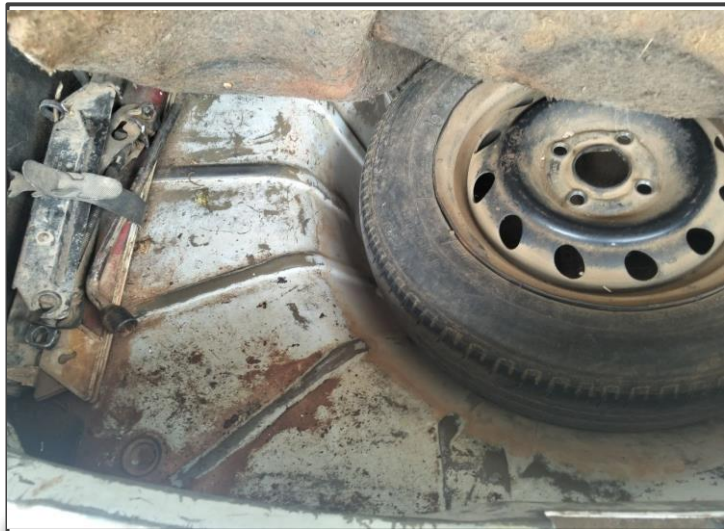
Itens Obrigatórios: Equipamentos Obrigatórios OK

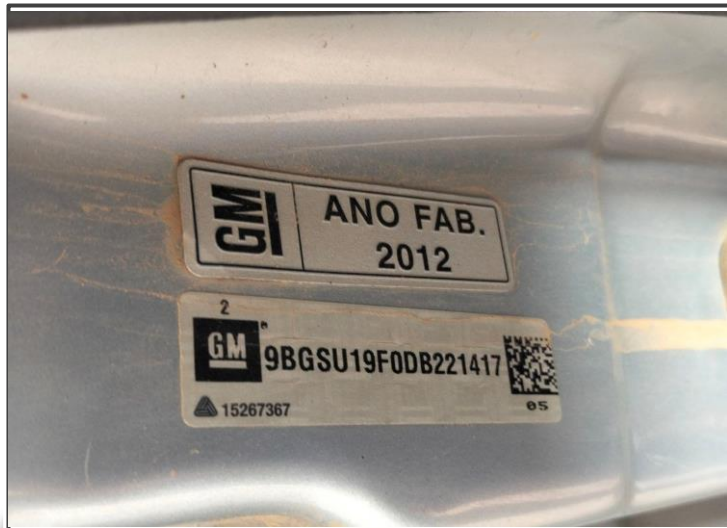
➡ Etiqueta Obrigatória da Coluna da Porta

Coluna da Porta: ✓ Etiqueta Original.

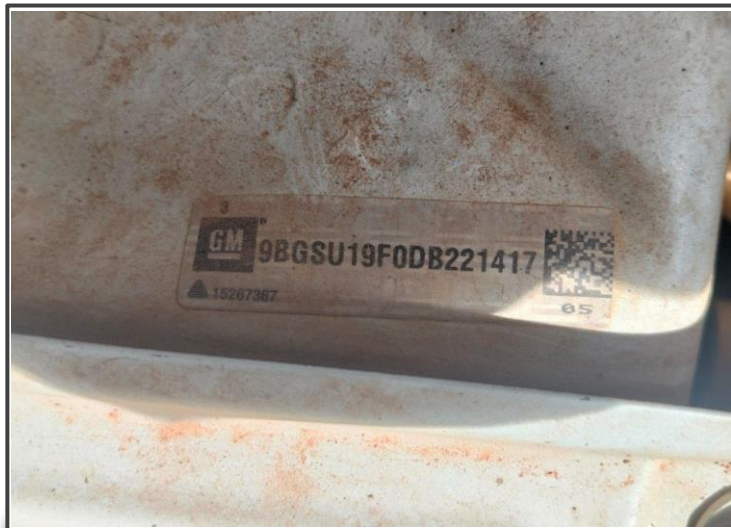
➡ Etiqueta Obrigatória do Compartimento do Motor

Compartimento do Motor: ✓ Etiqueta Original.

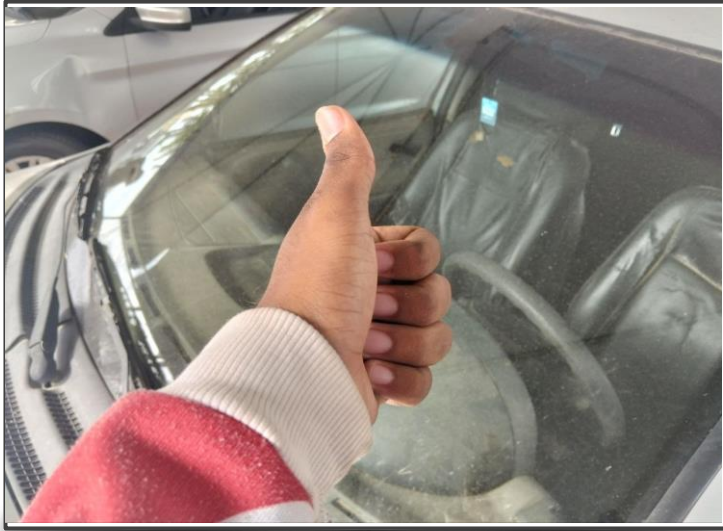
➡ Foto das Condições do vidro dianteiro (Para-brisa)

- Dianteiro (Para-Brisas) ⚠ Vidro Não Original (Grav. Paralela).
- Porta Diant. Esquerda: ✓ Vidro Original.
- Porta Tras. Esquerda: ✓ Vidro Original.
- Lateral Tras. Esquerda: ✓ Vidro Original.
- Vidro Traseiro: ✓ Vidro Original.
