## LAUDO CAUTELAR VEICULAR - PEQUENO PORTE

| Placa: | FXU1H10 | Estado: | SP |
| Marca/Modelo: | HONDA/CITY EX CVT | | |

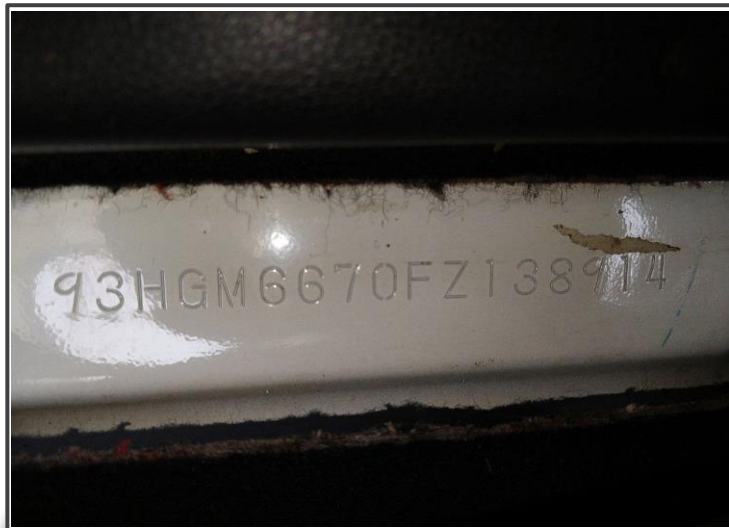
Macro Foto Nº Chassi: **93HGM6670FZ138914**

- ✓ NÃO Apresentava Indícios Evidentes de Adulteração (Chassi ORIGINAL).
- ✓ Efetuada a Pesquisa da Ficha de Montagem do Veículo; Constata-se que o Chassi era Original de Fábrica.

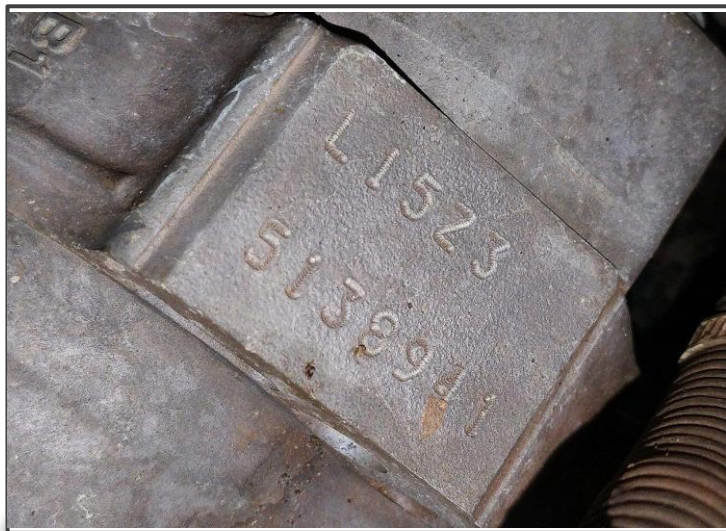
Foto do Número do Motor: **L15Z35138941**

- ✓ NÃO Apresentava Indícios Evidentes de Adulteração.
- ✓ Motor em Conformidade com a BIN (Base de Identificação Nacional).

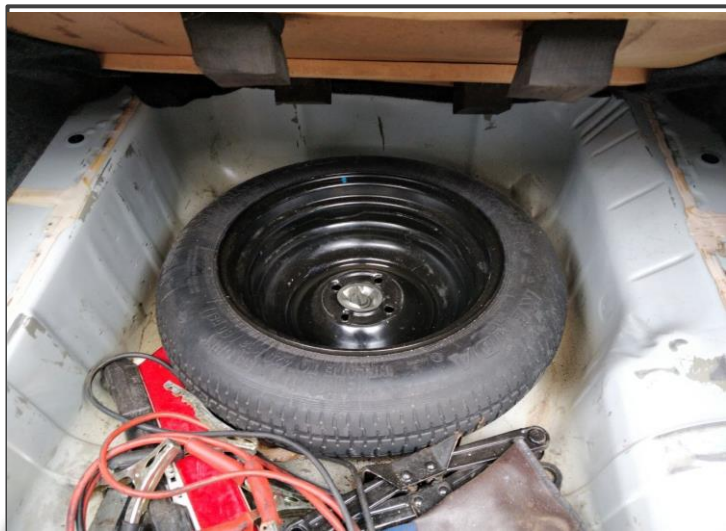
Itens Obrigatórios: Equipamentos Obrigatórios OK

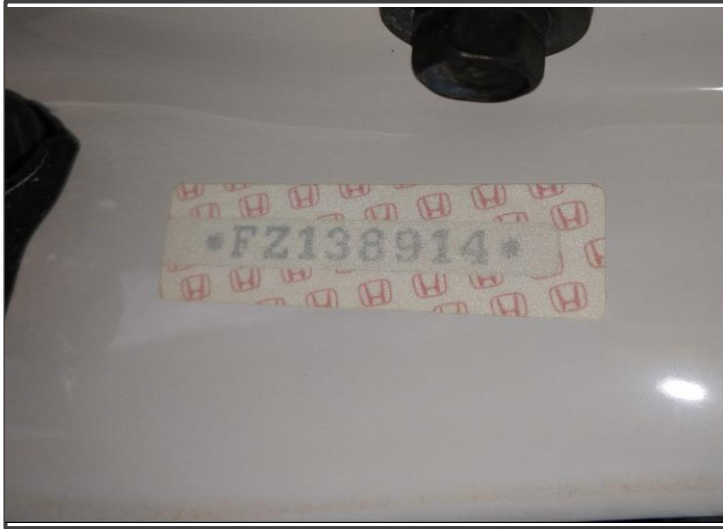
➡ Etiqueta Obrigatória da Coluna da Porta

Coluna da Porta: ✓ Etiqueta Original. Compartimento do Motor: ✓ Etiqueta Original.

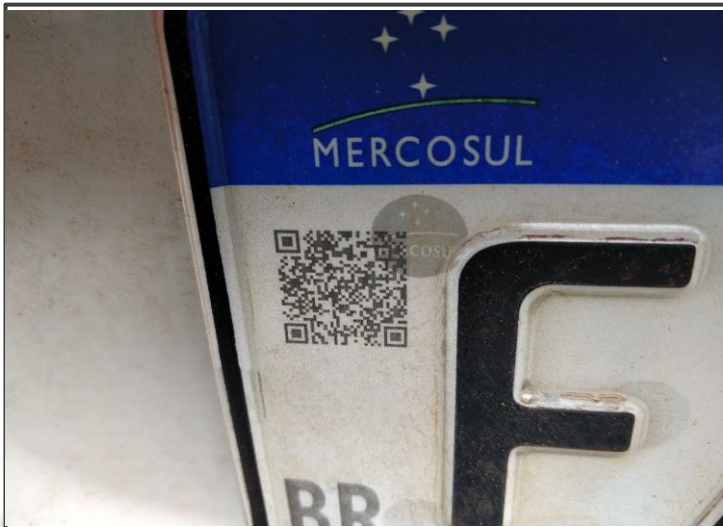
➡ Macro Foto do QR Code/Lacre da Placa

| CRCode: Não Violado | Placa: Mercosul |
