## LAUDO CAUTELAR VEICULAR - PEQUENO PORTE

| Marca/Modelo: | CHEVROLET/COBALT 1.4 LTZ | | |

| Solicitante Laudo: | Urca Chery - Uberlândia |

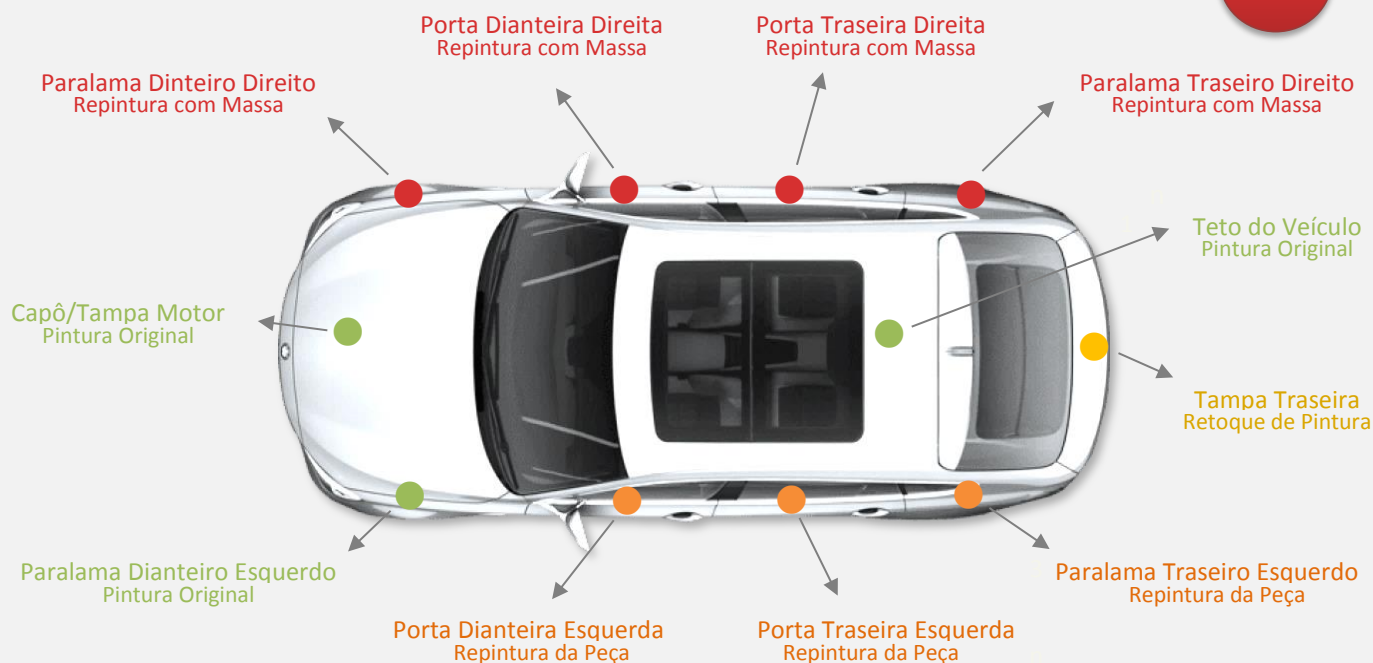
## Detalhe do Teste de Pintura

Observações: VEÍCULO POSSUI RETOQUE DE PINTURA NA TAMPA TRASEIRA. REPINTURA NO PARALAMA TRASEIRO ESQUERDO, PORTAS ESQUERDAS. CORREÇÃO DE MASSA PLÁSTICA EM TODA LATERAL DIREITA. VIDRO PARABRISA TRINCAI

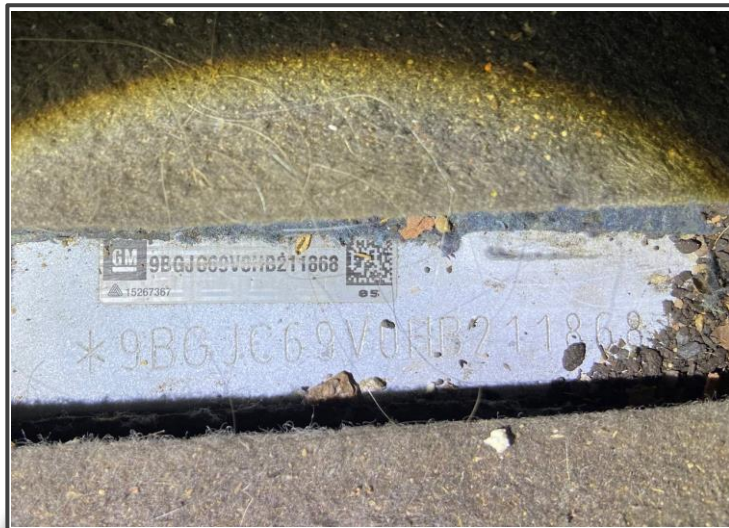
Macro Foto Nº Chassi: **9BGJC69V0HB211868**

- ✓ NÃO Apresentava Indícios Evidentes de Adulteração (Chassi ORIGINAL).
- ✓ Efetuada a Pesquisa da Ficha de Montagem do Veículo; Constata-se que o Chassi era Original de Fábrica.

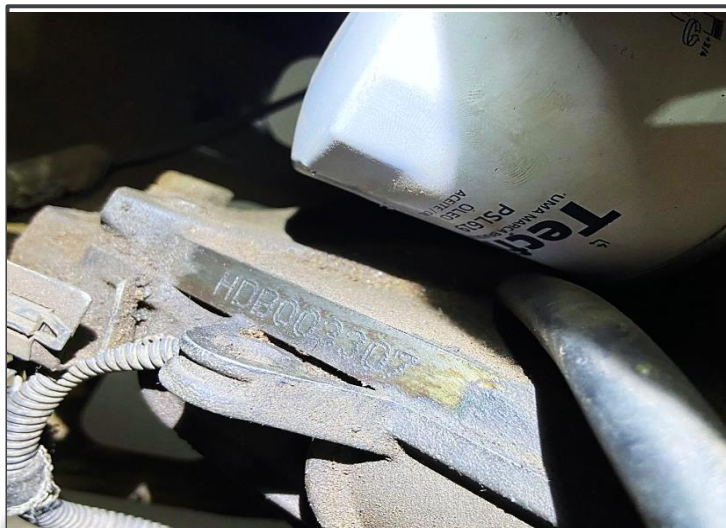
Foto do Número do Motor: **HDB003307**

- ✓ NÃO Apresentava Indícios Evidentes de Adulteração.
- ✓ Motor em Conformidade com a BIN (Base de Identificação Nacional).

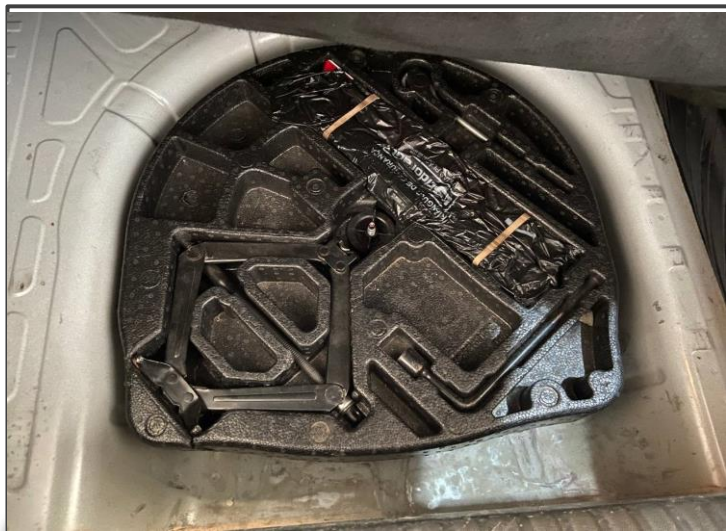
Itens Obrigatórios: Equipamentos Obrigatórios OK

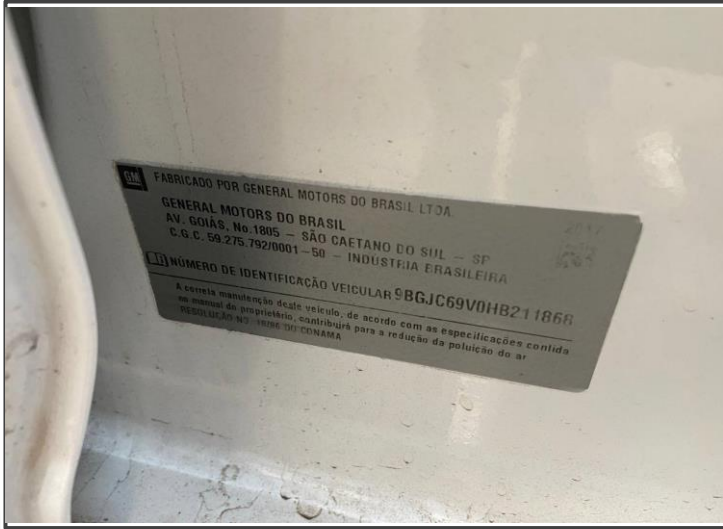
➔ Etiqueta Obrigatória da Coluna da Porta

Coluna da Porta: ✓ Etiqueta Original. Compartimento do Motor: ✓ Etiqueta Original.
