## LAUDO CAUTELAR VEICULAR - PEQUENO PORTE

| Placa: | ONF2A13 | Estado: | MG |
| Marca/Modelo: | I/FORD FUSION AWD GTDI | | |

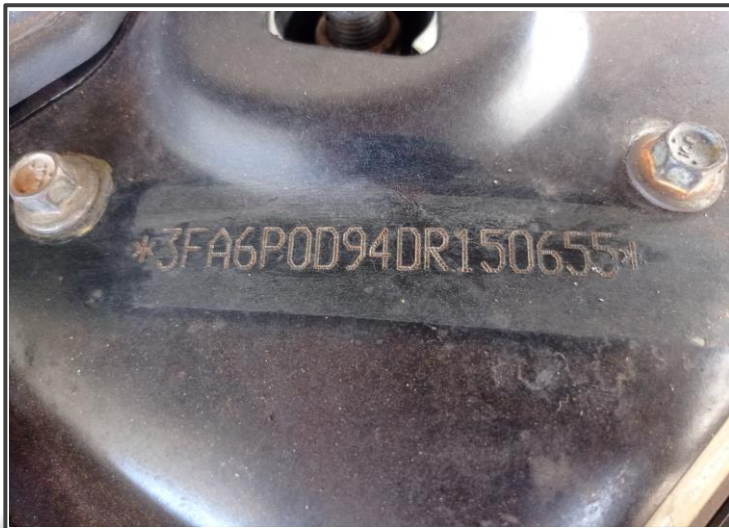
- ✓ NÃO Apresentava Indícios Evidentes de Adulteração (Chassi ORIGINAL).
- ✓ Efetuada a Pesquisa da Ficha de Montagem do Veículo; Constatou-se que o Chassi era Original de Fábrica.

Macro Foto Nº Chassi: **3FA6P0D94DR150655**

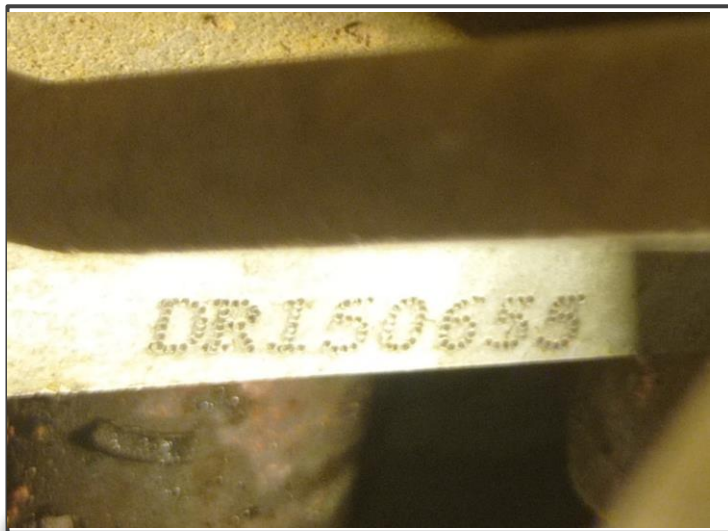
- ✓ NÃO Apresentava Indícios Evidentes de Adulteração.
- ✓ Motor em Conformidade com a BIN (Base de Identificação Nacional).

Foto do Número do Motor: **DR150655**

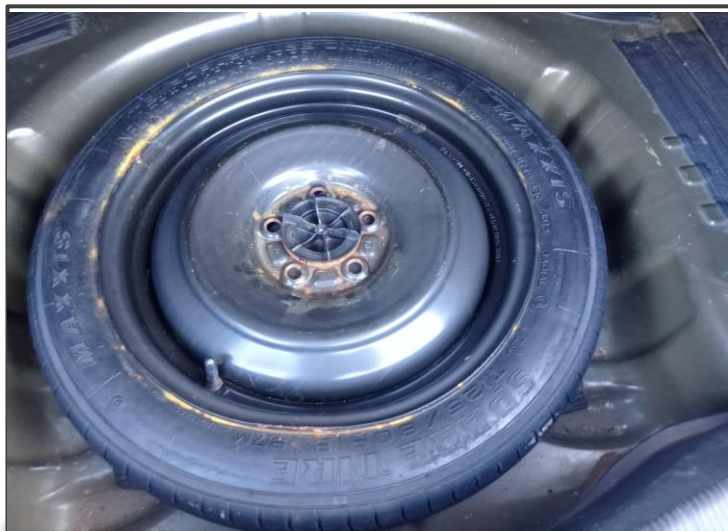
Itens Obrigatórios: Equipamentos Obrigatórios OK

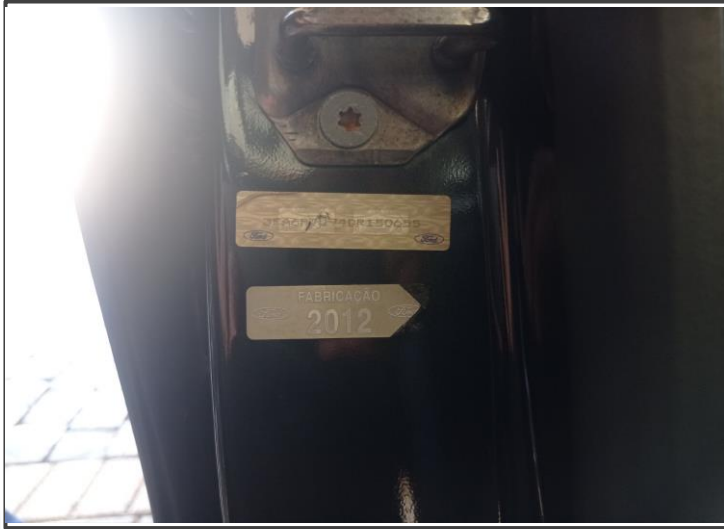
➡ Etiqueta Obrigatória da Coluna da Porta

Coluna da Porta: ✓ Etiqueta Original. Compartimento do Motor: ✓ Etiqueta Original.

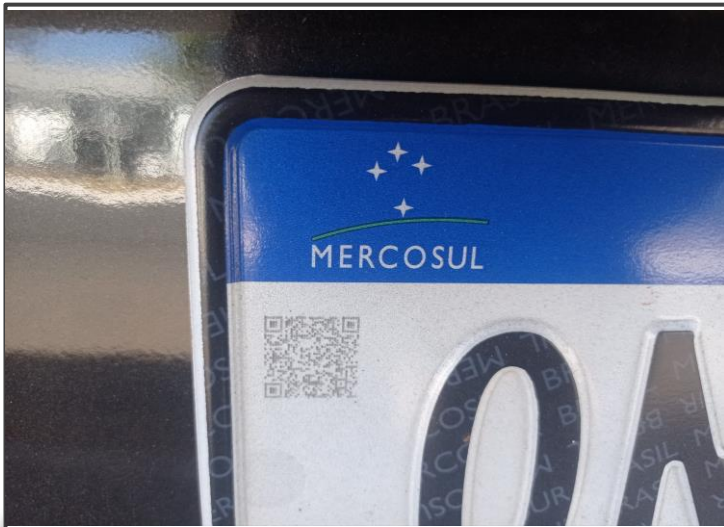
➡ Macro Foto do QR Code/Lacre da Placa

CRCODE: Não Violado Placa: Mercosul

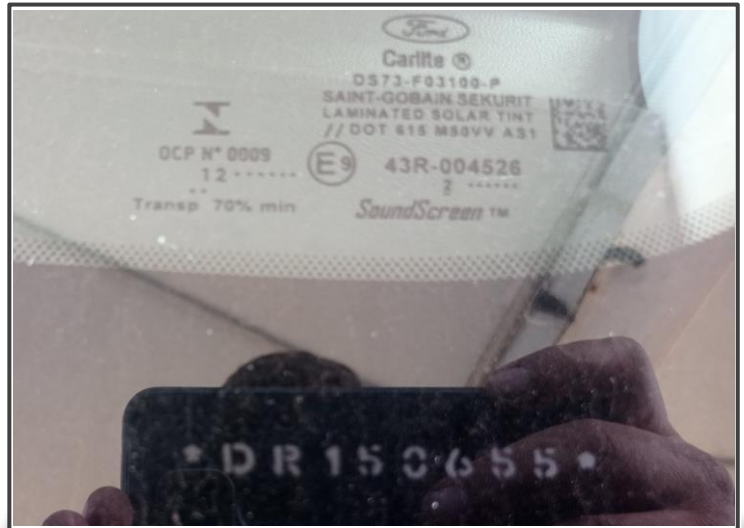
➡ Foto da Gravação do Vidro Para-Brisas

- Dianteiro (Para-Brisas) ✓ Vidro Original.
- Porta Diant. Esquerda: ✓ Vidro Original.
- Porta Tras. Esquerda: ✓ Vidro Original.
- Lateral Tras. Esquerda: ✓ Vidro Original.
- Vidro Traseiro: ✓ Vidro Original.
- Porta Diant. Direita: ✓ Vidro Original.
- Porta Tras. Direita: ✓ Vidro Original.
- Lateral Tras. Direita: ✓ Vidro Original.
