## LAUDO CAUTELAR VEICULAR - PEQUENO PORTE

| Placa: | SIQ6E50 | Estado: | MG |
| Marca/Modelo: | VW/T CROSS HL TSI | | |
| Número do Chassi: | 9BWB6BF0R4023008 | | |

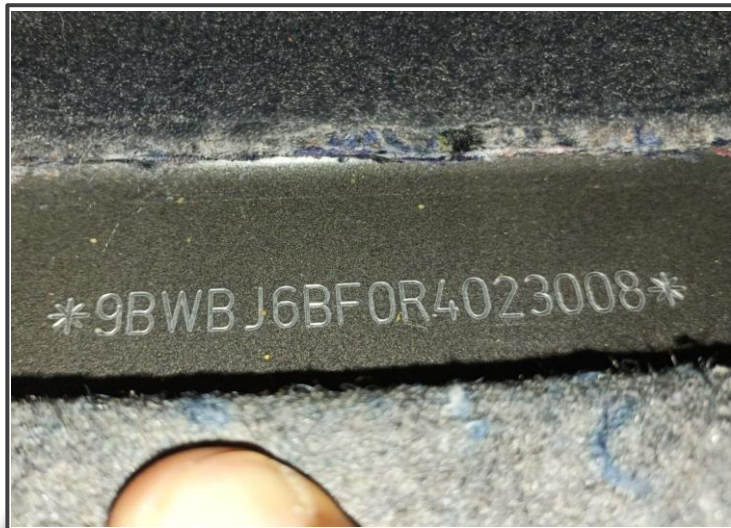
Macro Foto Nº Chassi: **9BWB J6BF0R4023008**

- ✓ NÃO Apresentava Indícios Evidentes de Adulteração (Chassi ORIGINAL).
- ✓ Efetuada a Pesquisa da Ficha de Montagem do Veículo; Constata-se que o Chassi era Original de Fábrica.

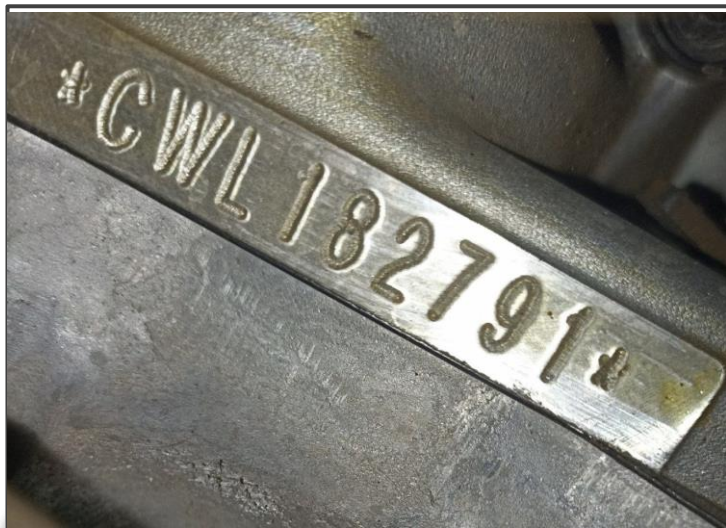
Foto do Número do Motor: **CWL182791**

- ✓ NÃO Apresentava Indícios Evidentes de Adulteração.
- ✓ Motor em Conformidade com a BIN (Base de Identificação Nacional).

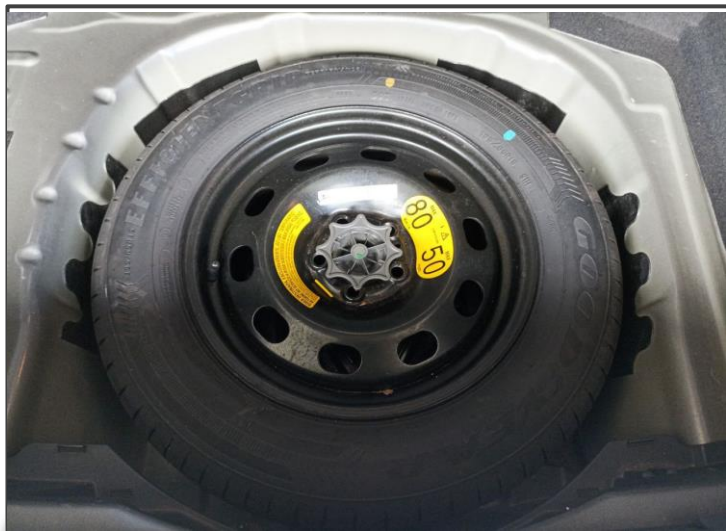
Itens Obrigatórios: Equipamentos Obrigatórios OK

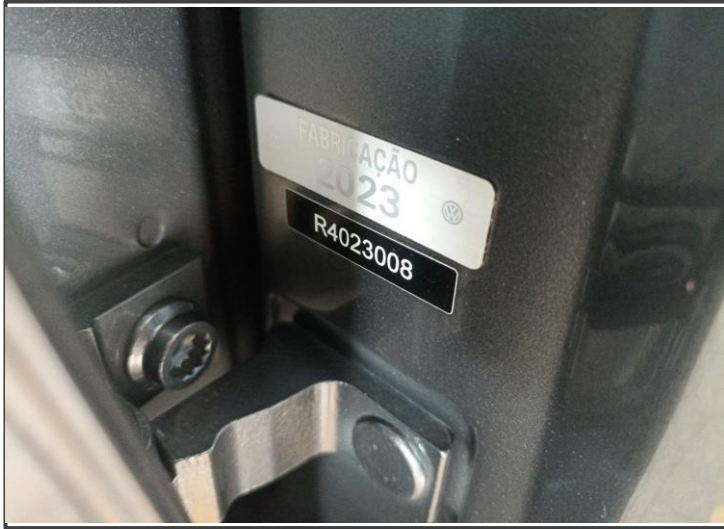
➔ Etiqueta Obrigatória da Coluna da Porta

Coluna da Porta: ✓ Etiqueta Original. Compartimento do Motor: ✓ Etiqueta Original.

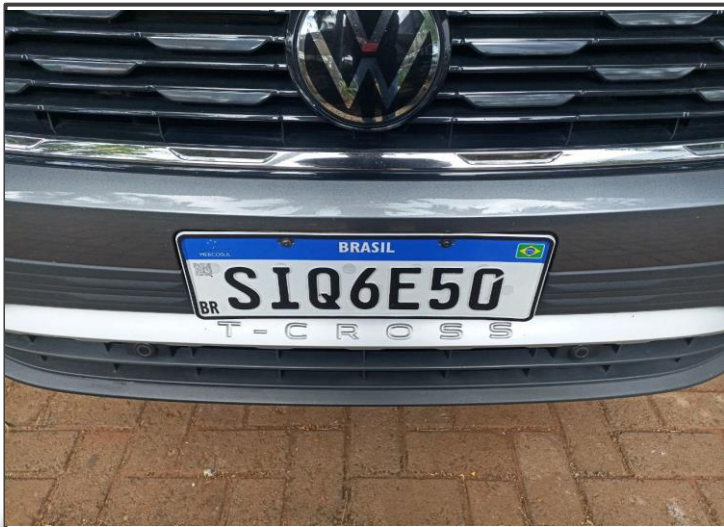
➔ Macro Foto do QR Code/Lacre da Placa

CRCode: Não Violado Placa: Mercosul

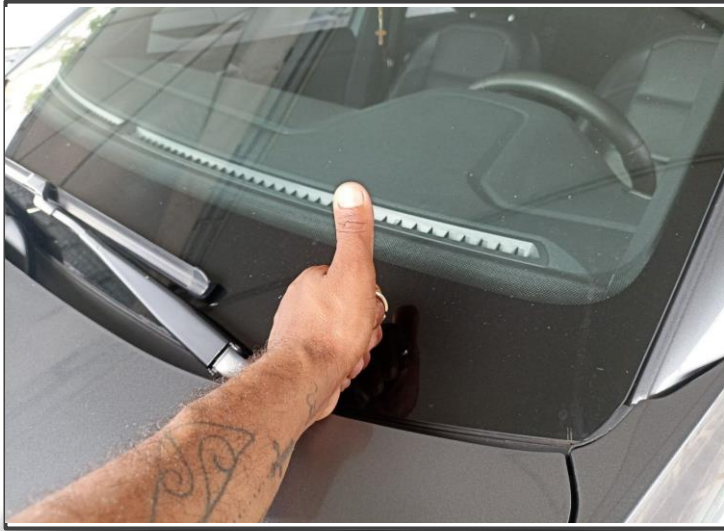
➡ Foto das Condições do vidro dianteiro (Para-brisa)

- Dianteiro (Para-Brisas) ⚠ Vidro Não Original (Grav. Paralela).
- Porta Diant. Esquerda: ✓ Vidro Original.
- Porta Tras. Esquerda: ✓ Vidro Original.
- Lateral Tras. Esquerda: ✓ Vidros Inexistentes.
- Vidro Traseiro: ✓ Vidro Original.
- Porta Diant. Direita: ✓ Vidro Original.
- Porta Tras. Direita: ✓ Vidro Original.
- Lateral Tras. Direita: ✓ Vidros Inexistentes.
