## LAUDO CAUTELAR VEICULAR - PEQUENO PORTE

| Placa: | SDI7F38 | Estado: | GO | Odômetro: | 44.383 |
| Marca/Modelo: | I/FIAT CRONOS DRIVE 1.0 | | | | |

## Conclusão do Laudo: VEÍCULO APROVADO COM OBSERVAÇÕES

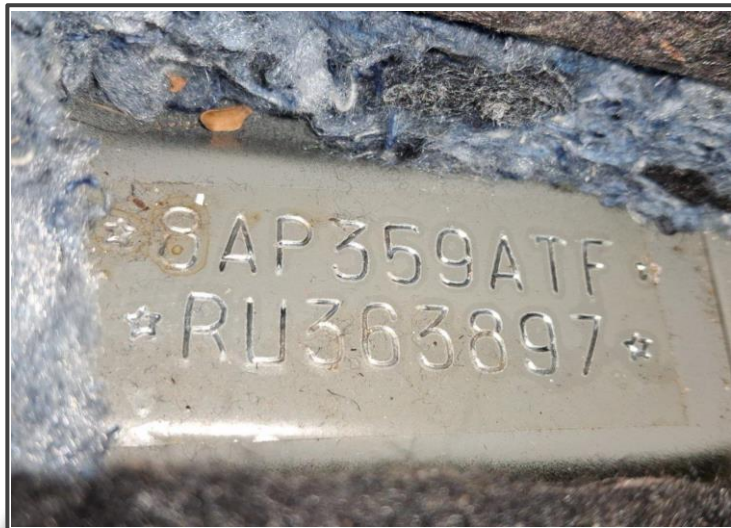
Macro Foto Nº Chassi: **8AP359ATFRU363897**

- ✓ NÃO Apresentava Indícios Evidentes de Adulteração (Chassi ORIGINAL).
- ✓ Efetuada a Pesquisa da Ficha de Montagem do Veículo; Constata-se que o Chassi era Original de Fábrica.

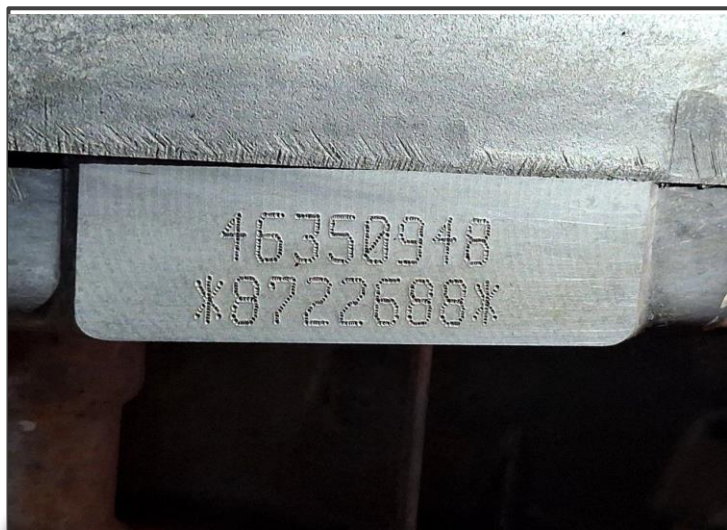
Foto do Número do Motor: **463509488722688**

- ✓ NÃO Apresentava Indícios Evidentes de Adulteração.
- ✓ Motor em Conformidade com a BIN (Base de Identificação Nacional).

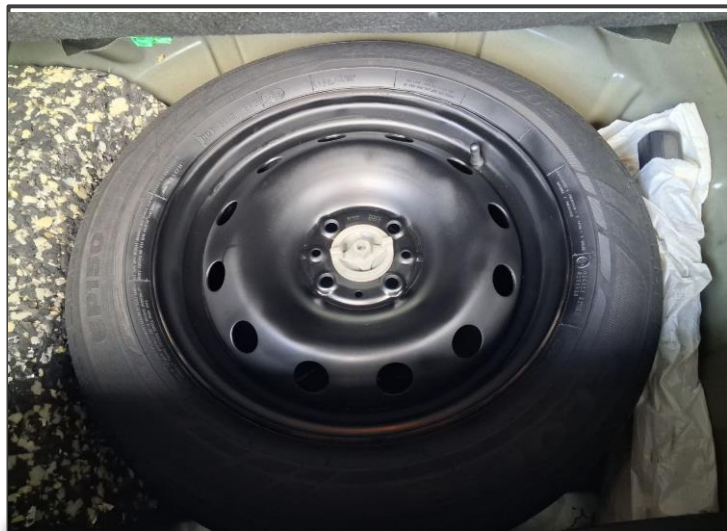
Itens Obrigatórios: Equipamentos Obrigatórios OK

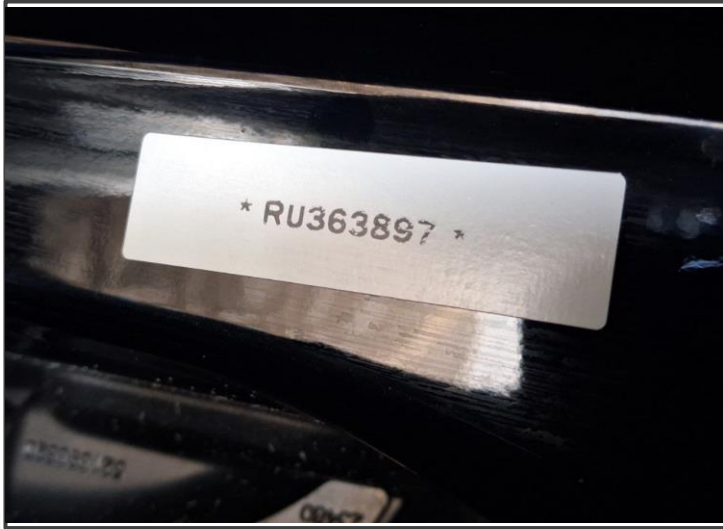
➡ Etiqueta Obrigatória da Coluna da Porta

Coluna da Porta: ✓ Etiqueta Original. Compartimento do Motor: ✓ Etiqueta Original.

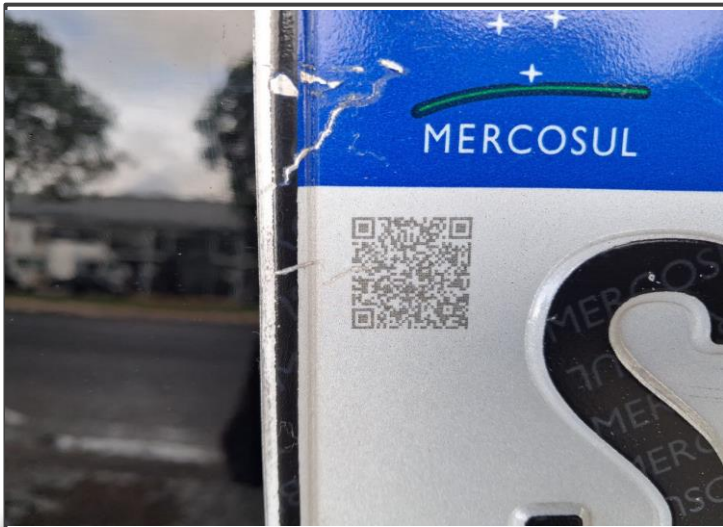
➡ Macro Foto do QR Code/Lacre da Placa

CRCODE: Não Violado Placa: Mercosul

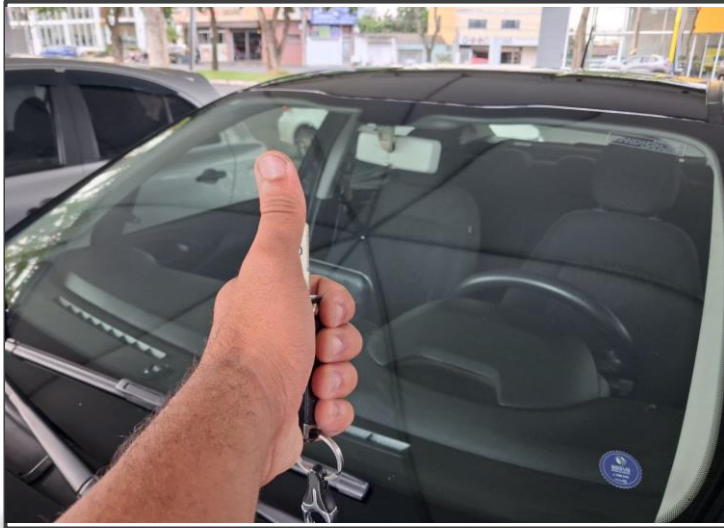
➡ Foto das Condições do vidro dianteiro (Para-brisa)

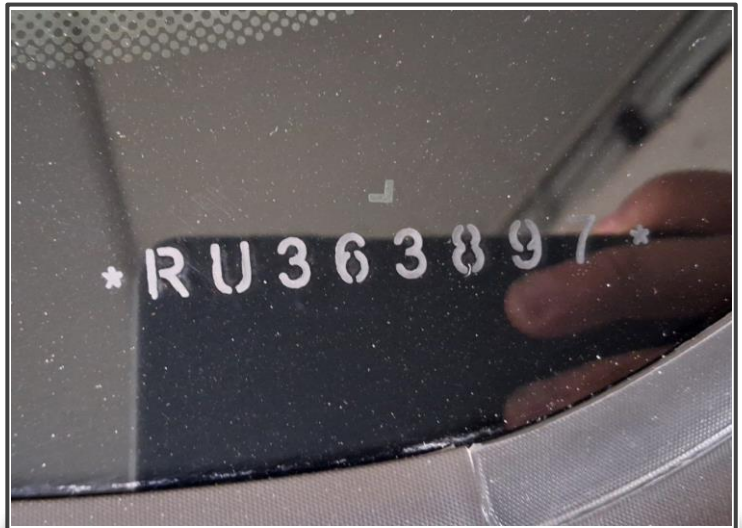
➡ Foto da Gravação do Vidro Para-Brisas

Dianteiro (Para-Brisas) ✓ Vidro Original.  
Porta Diant. Esquerda: ✓ Vidro Original.  
Porta Tras. Esquerda: ✓ Vidro Original.  
Lateral Tras. Esquerda: ✓ Vidros Inexistentes.  
Vidro Traseiro: ✓ Vidro Original.  
Porta Diant. Direita: ✓ Vidro Original.  
Porta Tras. Direita: ✓ Vidro Original.  
Lateral Tras. Direita: ✓ Vidros Inexistentes.
