## LAUDO CAUTELAR VEICULAR - PEQUENO PORTE

| Placa: | OWL9577 | Estado: | MG |
| Marca/Modelo: | TOYOTA/ETIOS HB X | | |

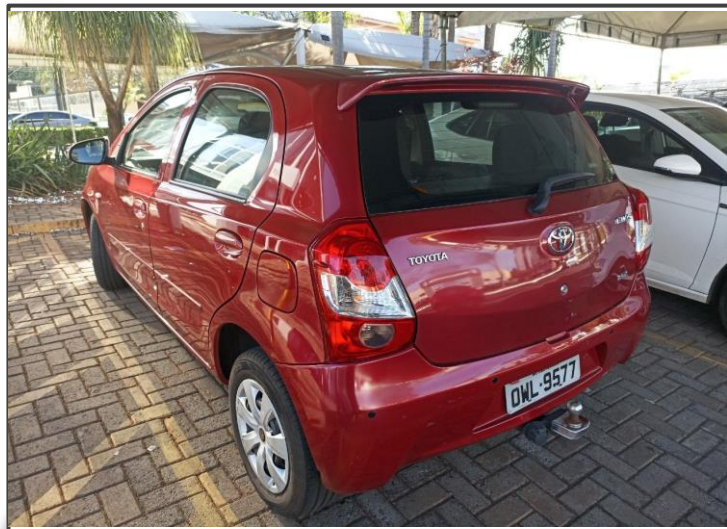
Foto da Traseira e da Placa: **OWL9577**

Situação da Placa: TROCAR A PLACA

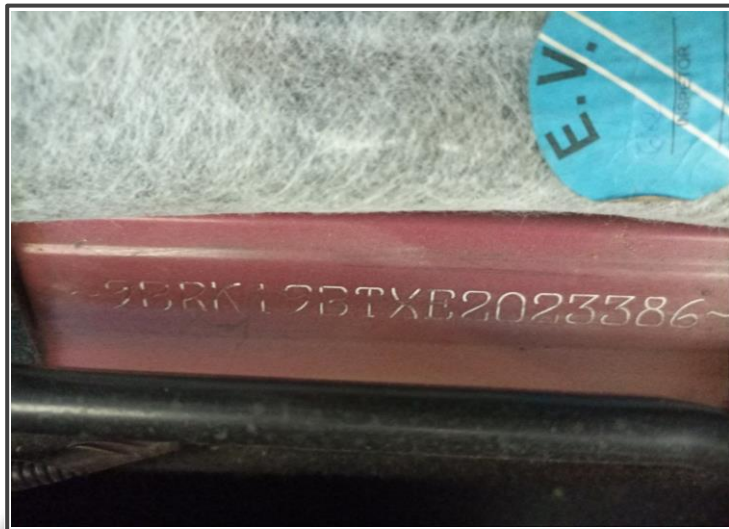
Macro Foto Nº Chassi: **9BRK19BTXE2023386**

- ✓ NÃO Apresentava Indícios Evidentes de Adulteração (Chassi ORIGINAL).
- ✓ Efetuada a Pesquisa da Ficha de Montagem do Veículo; Consta-se que o Chassi era Original de Fábrica.

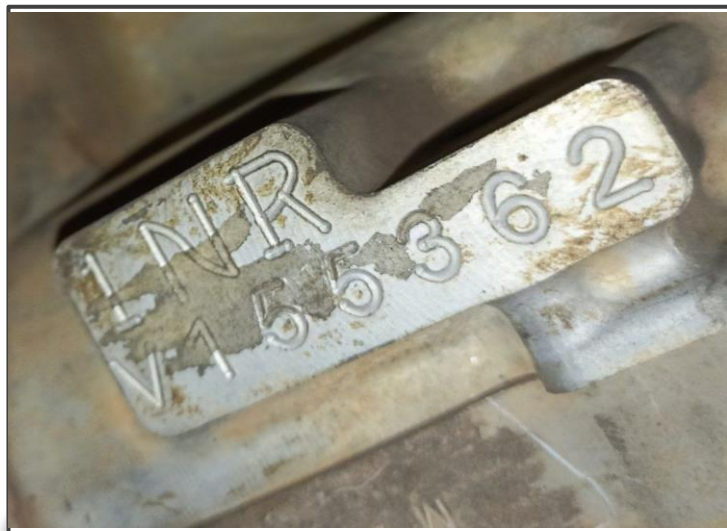
Foto do Número do Motor: **V155362**

- ✓ NÃO Apresentava Indícios Evidentes de Adulteração.
- ✓ Motor em Conformidade com a BIN (Base de Identificação Nacional).

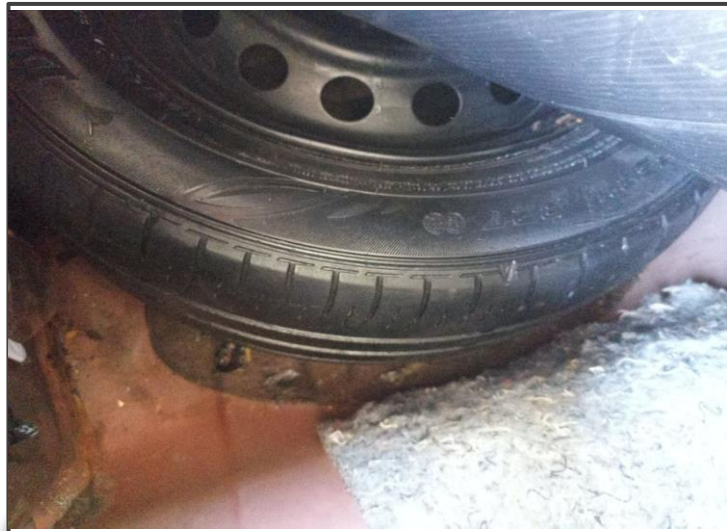
Itens Obrigatórios: Equipamentos Obrigatórios OK

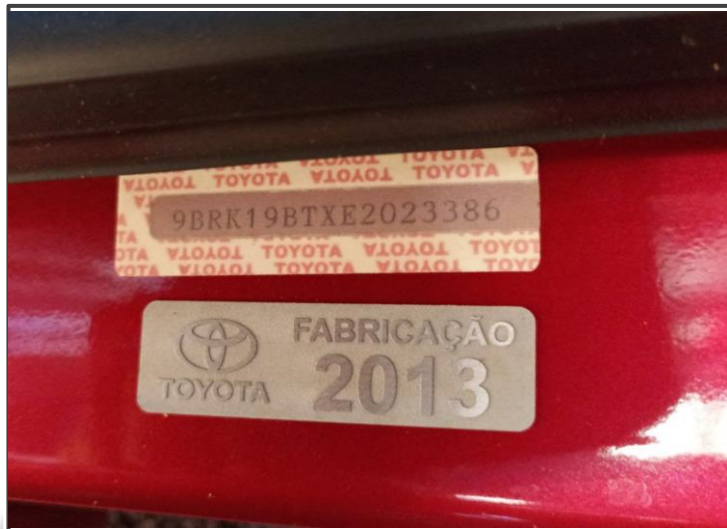
➡ Etiqueta Obrigatória da Coluna da Porta

Coluna da Porta: ✓ Etiqueta Original.

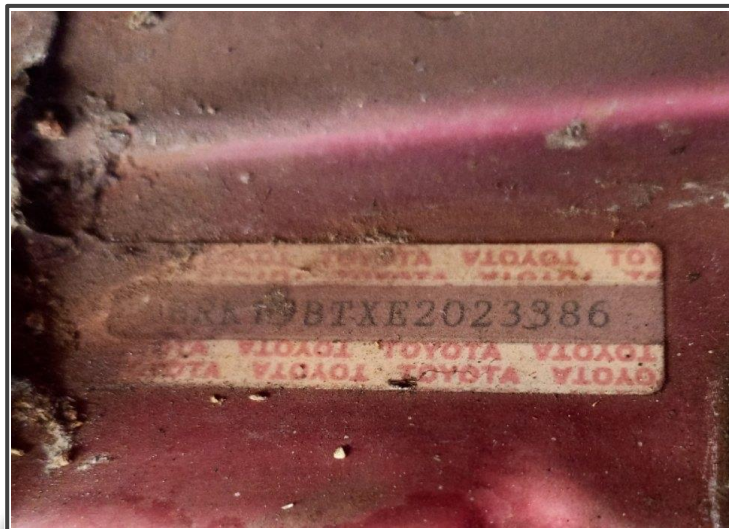
➡ Etiqueta Obrigatória do Compartimento do Motor

Compartimento do Motor: ✓ Etiqueta Original.
