## LAUDO CAUTELAR VEICULAR - PEQUENO PORTE

| Placa: | JKF1H48 | Estado: | MG |
| Marca/Modelo: | FIAT/STRADA ADVENTURE CD | | |

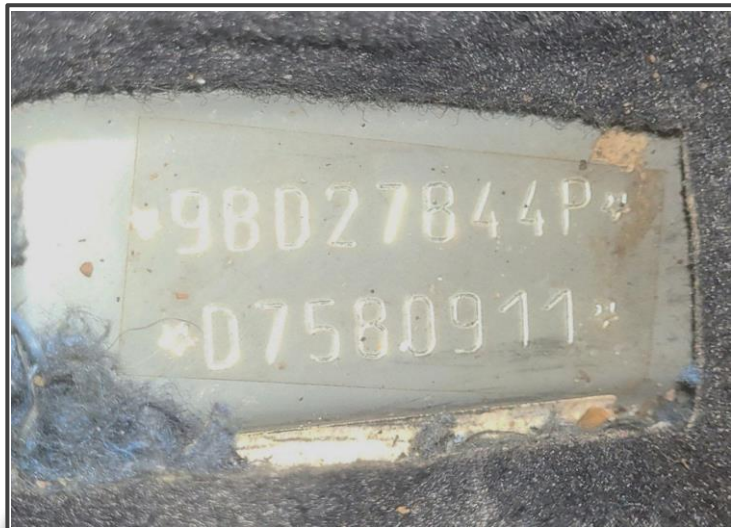
Macro Foto Nº Chassi: **9BD27844PD7580911**

- ✓ NÃO Apresentava Indícios Evidentes de Adulteração (Chassi ORIGINAL).
- ✓ Efetuada a Pesquisa da Ficha de Montagem do Veículo; Constatou-se que o Chassi era Original de Fábrica.

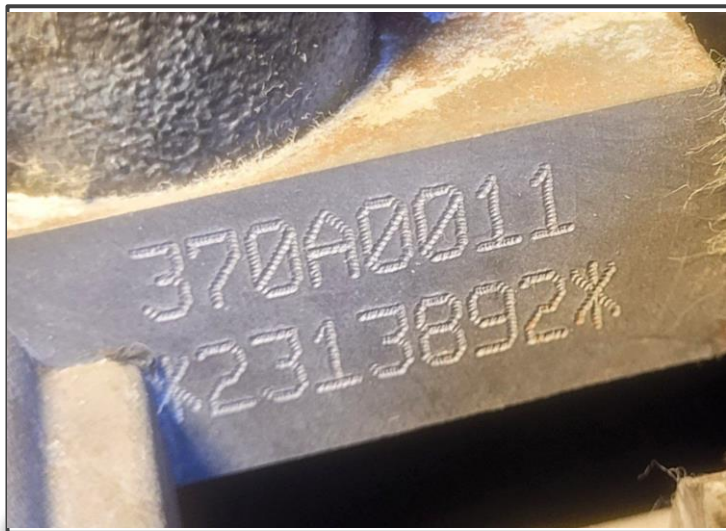
Foto do Número do Motor: **370A00112313892**

- ✓ NÃO Apresentava Indícios Evidentes de Adulteração.
- ✓ Motor em Conformidade com a BIN (Base de Identificação Nacional).

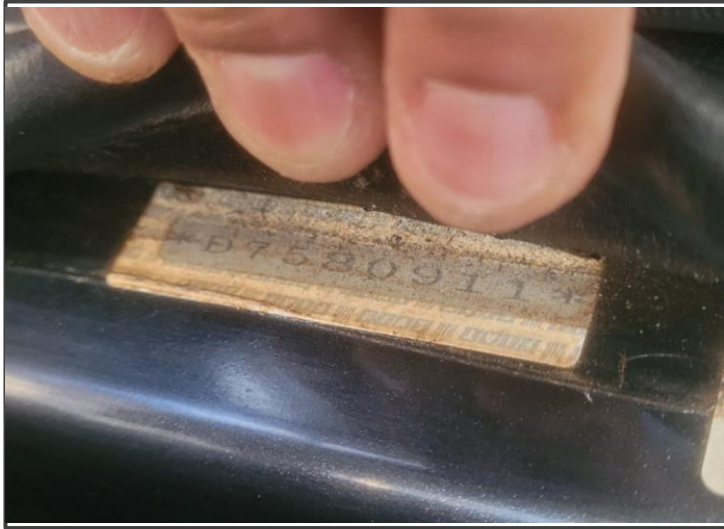
➡ Etiqueta Obrigatória da Coluna da Porta

Coluna da Porta: ✓ Etiqueta Original.

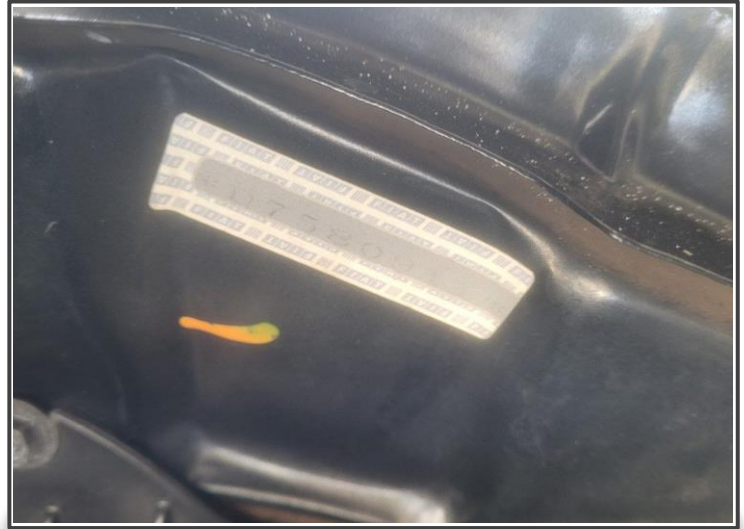
➡ Etiqueta Obrigatória do Compartimento do Motor

Compartimento do Motor: ✓ Etiqueta Original.

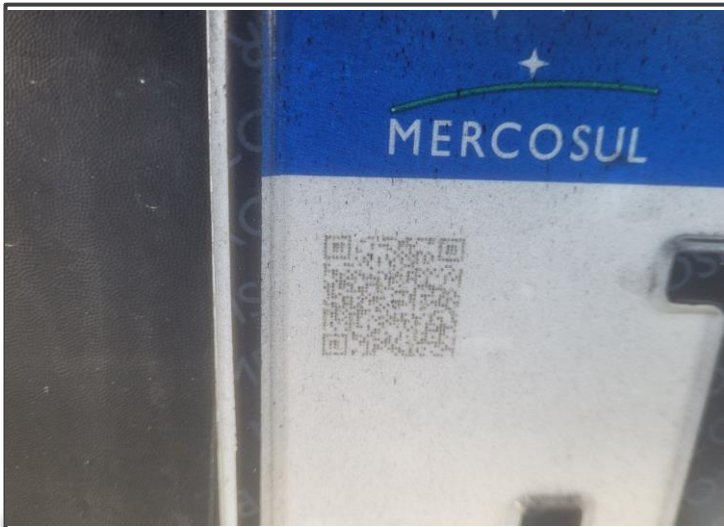
➡ Macro Foto do QR Code/Lacre da Placa

CRCODE: Não Violado Placa: Mercosul
