## LAUDO CAUTELAR VEICULAR - PEQUENO PORTE

| Placa: | JXR6J91 | Estado: | RS |
| Marca/Modelo: | CHEVROLET/CRUZE LT NB | | |

## Conclusão do Laudo: ⚠ VEÍCULO APROVADO COM RESTRIÇÃO

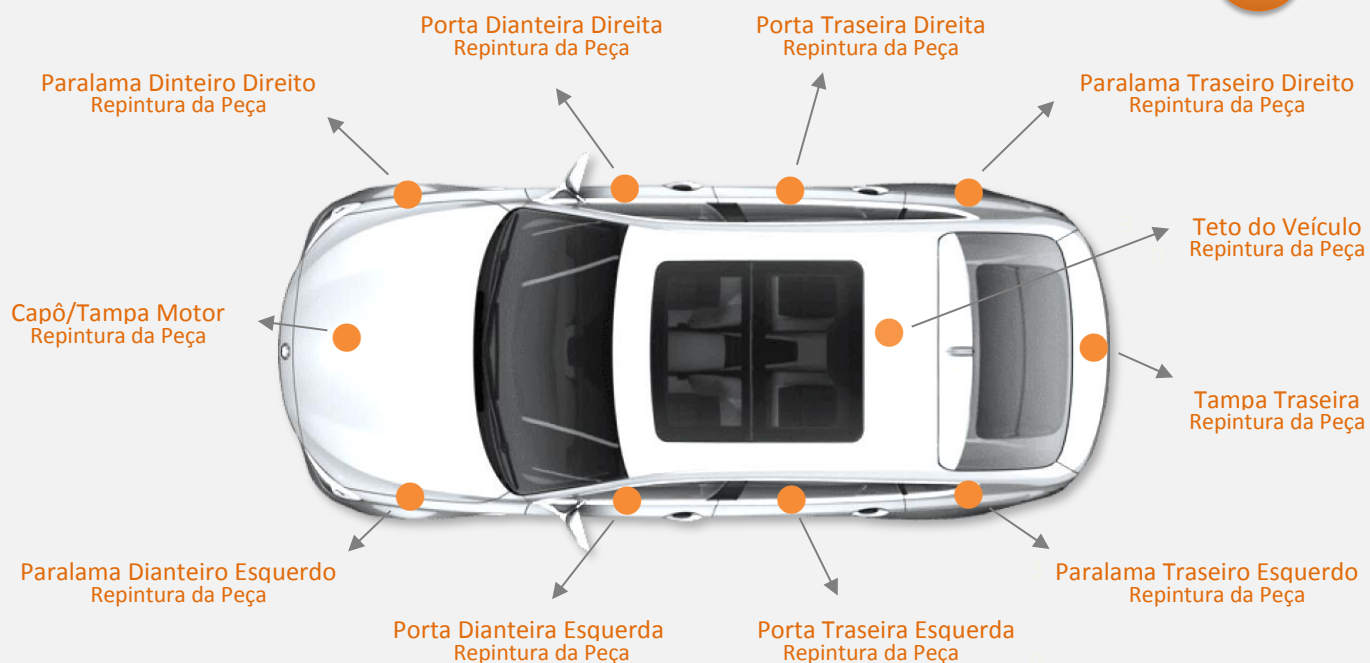
## Detalhe do Teste de Pintura

Observações: VEÍCULO POSSUI REPINTURA GERAL.

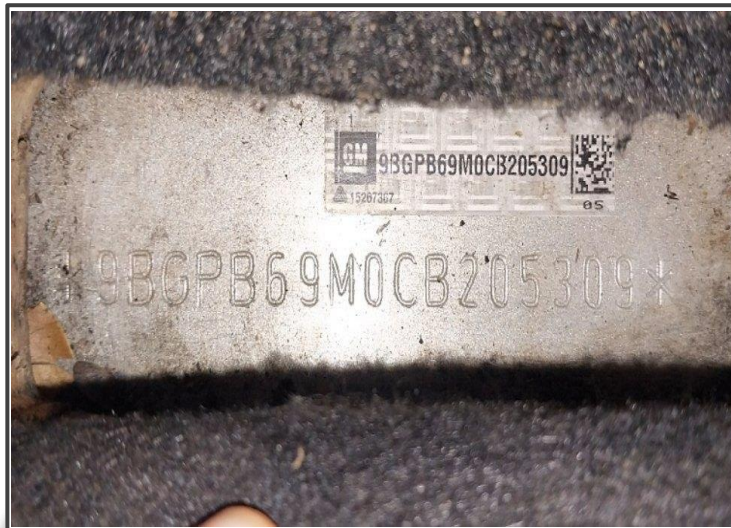
Macro Foto Nº Chassi: **9BGPB69M0CB205309**

- ✓ NÃO Apresentava Indícios Evidentes de Adulteração (Chassi ORIGINAL).
- ✓ Efetuada a Pesquisa da Ficha de Montagem do Veículo; Constata-se que o Chassi era Original de Fábrica.

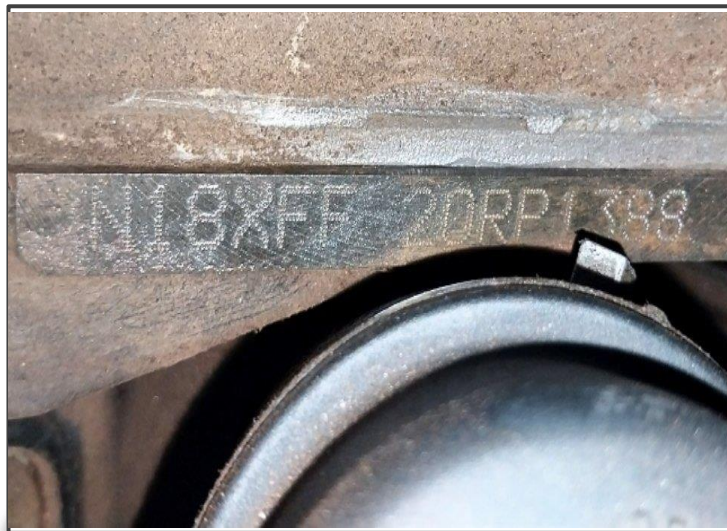
Foto do Número do Motor: **N18XFF20RP1388**

- ✓ NÃO Apresentava Indícios Evidentes de Adulteração.
- ✓ Motor em Conformidade com a BIN (Base de Identificação Nacional).

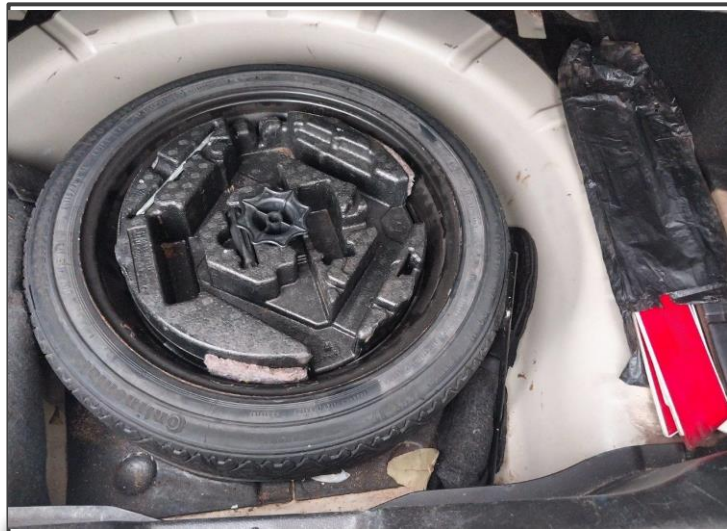
Itens Obrigatórios: Equipamentos Obrigatórios OK

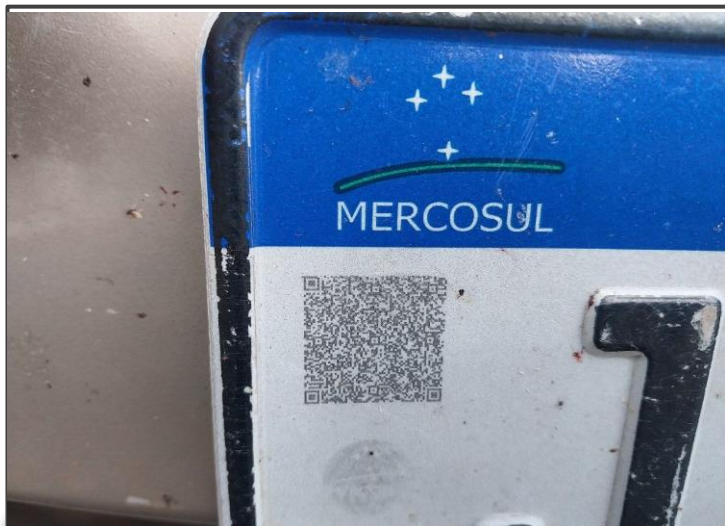
➡ Macro Foto do QR Code/Lacre da Placa

CRCODE: Não Violado Placa: Mercosul

Situação da Placa: A PLACA ESTÁ OK
