## LAUDO CAUTELAR VEICULAR - PEQUENO PORTE

| Placa: | RTM9C15 | Estado: | MG |
| Marca/Modelo: | HYUNDAI/CRETA1TA LIMITED | | |

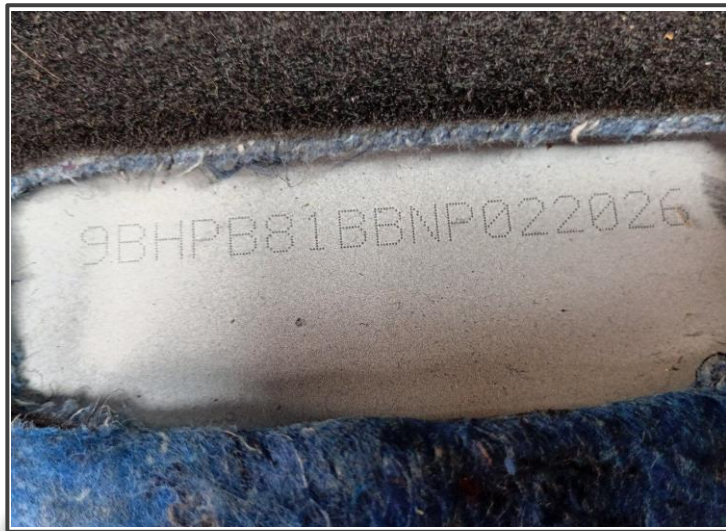
- ✓ NÃO Apresentava Indícios Evidentes de Adulteração (Chassi ORIGINAL).
- ✓ Efetuada a Pesquisa da Ficha de Montagem do Veículo; Constata-se que o Chassi era Original de Fábrica.

Macro Foto Nº Chassi: **9BHPB81BBNP022026**

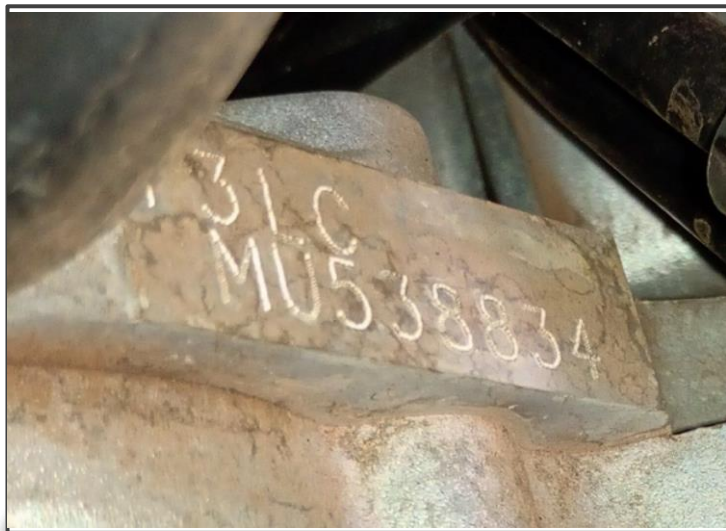
- ✓ NÃO Apresentava Indícios Evidentes de Adulteração.
- ✓ Motor em Conformidade com a BIN (Base de Identificação Nacional).

Foto do Número do Motor: **F3LCMU538834**

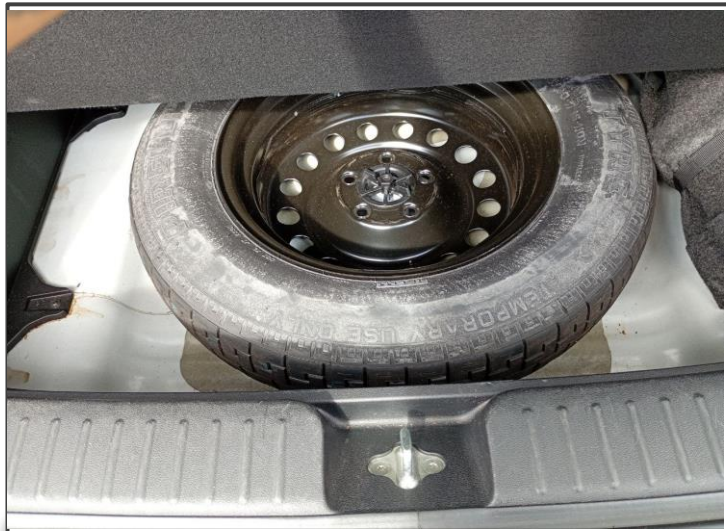
Itens Obrigatórios: Equipamentos Obrigatórios OK

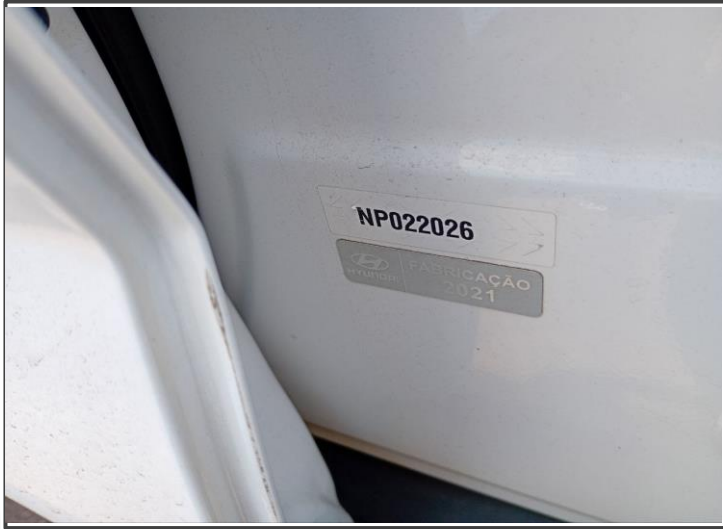
Coluna da Porta: ✓ Etiqueta Original. Compartimento do Motor: ✓ Etiqueta Original.

➡ Etiqueta Obrigatória da Coluna da Porta

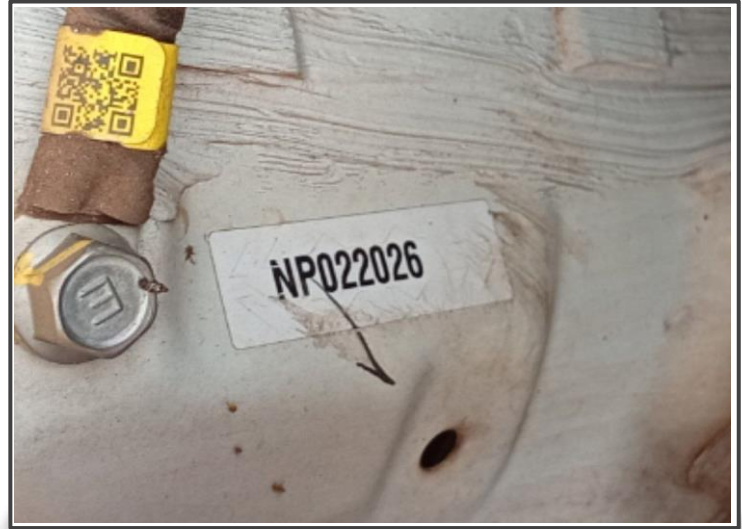
➡ Etiqueta Obrigatória do Compartimento do Motor

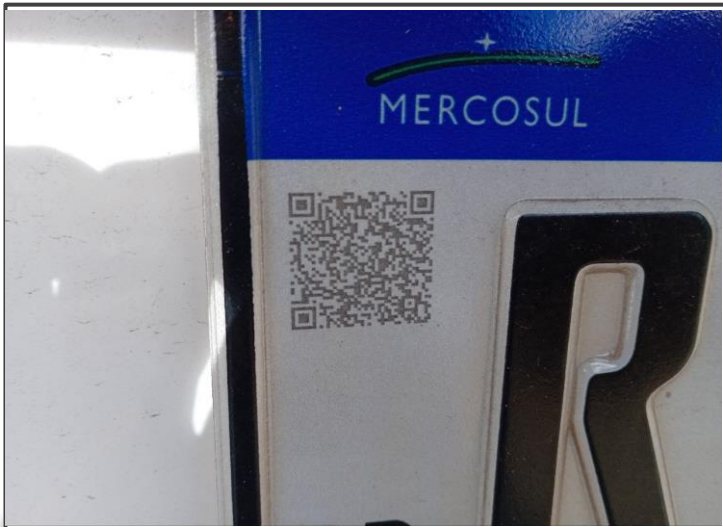
CRCODE: Não Violado Placa: Mercosul

➡ Macro Foto do QR Code/Lacre da Placa
