## LAUDO CAUTELAR VEICULAR - PEQUENO PORTE

| Placa: | FCH5J92 | Estado: | GO |
| Marca/Modelo: | VW/T CROSS CL TSI | | |

## DIANTE DE UMA ANALISE TÉCNICA CONSTATOU-SE QUE:

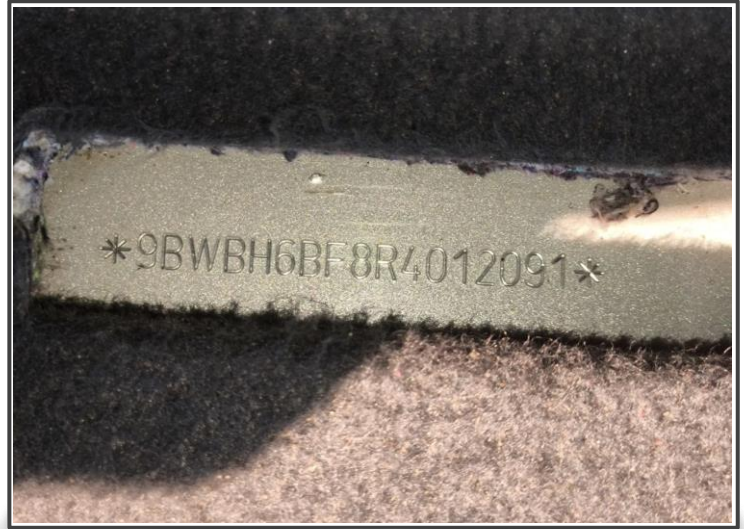
- ✓ NÃO Apresentava Indícios Evidentes de Adulteração (Chassi ORIGINAL).
- ✓ Efetuada a Pesquisa da Ficha de Montagem do Veículo; Constata-se que o Chassi era Original de Fábrica.

Macro Foto Nº Chassi: **9BWBH6BF8R4012091**

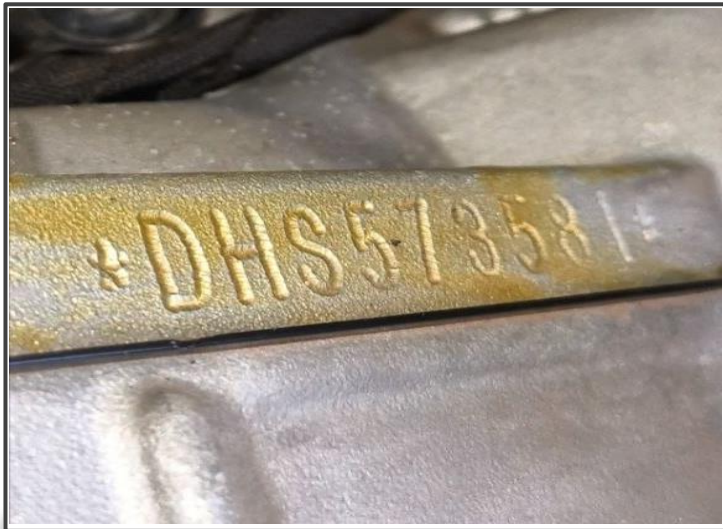
- ✓ NÃO Apresentava Indícios Evidentes de Adulteração.
- ✓ Motor em Conformidade com a BIN (Base de Identificação Nacional).

Foto do Número do Motor: **DHS573581**

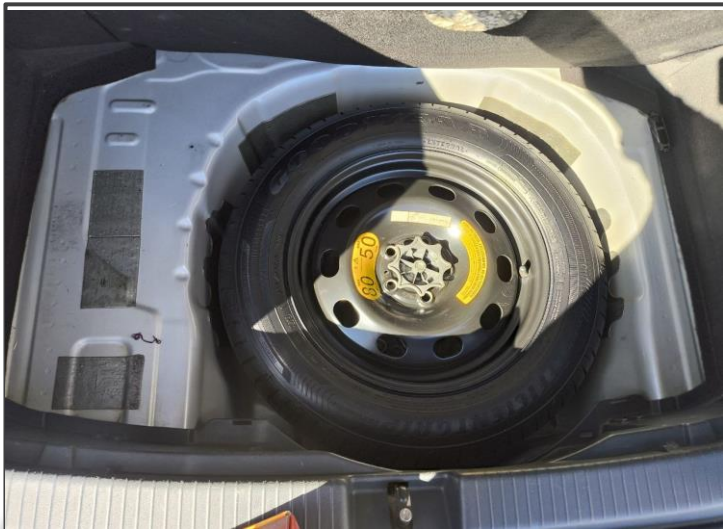
Itens Obrigatórios: Equipamentos Obrigatórios OK

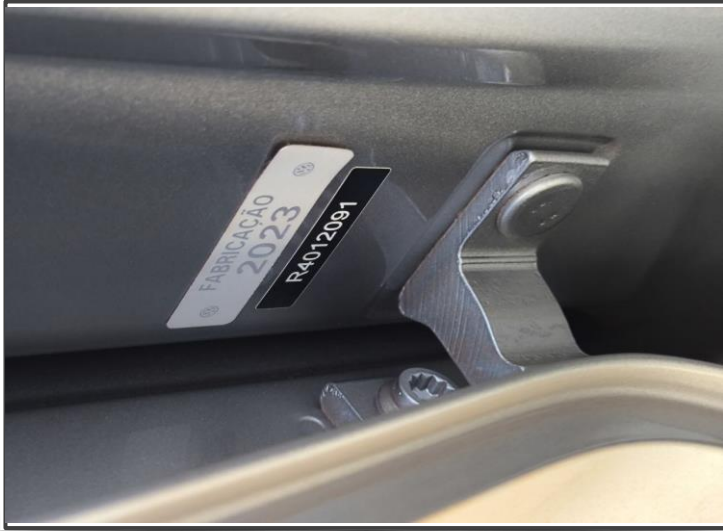
➔ Etiqueta Obrigatória da Coluna da Porta

Coluna da Porta: ✓ Etiqueta Original. Compartimento do Motor: ✓ Etiqueta Original.

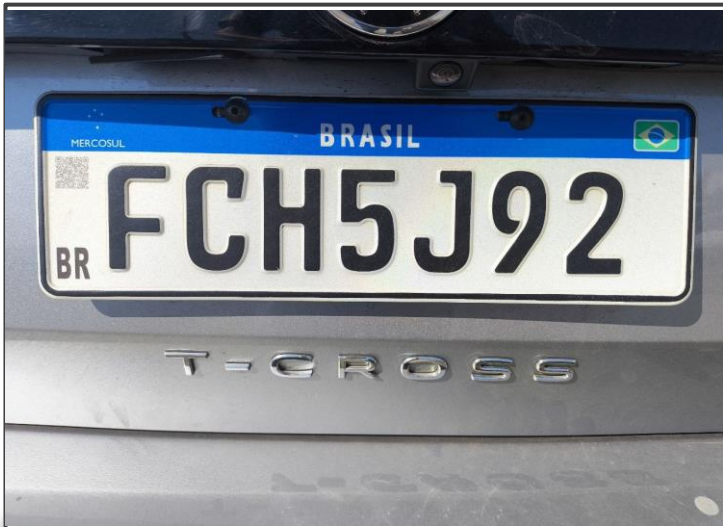
➔ Macro Foto do QR Code/Lacre da Placa

| CRCode: Não Violado | Placa: Mercosul |

Situação da Placa: A PLACA ESTÁ OK

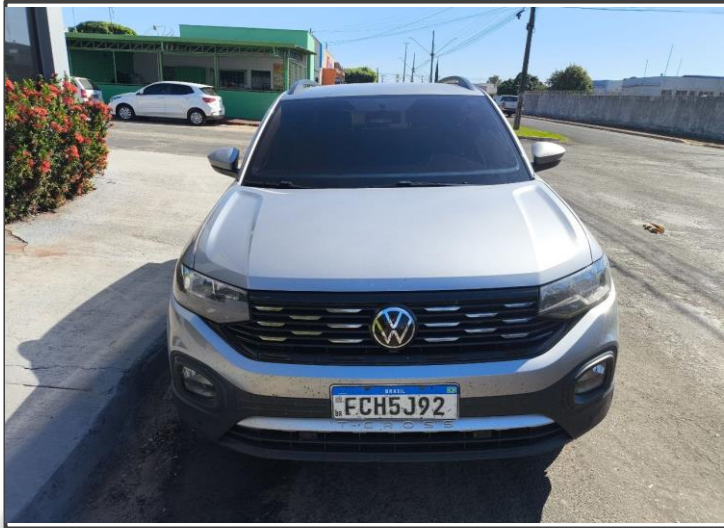
➡ Foto das Condições do vidro dianteiro (Para-brisa)

- Dianteiro (Para-Brisas) ✗ Vidro Trocado com Gravação Ausente.
- Porta Diant. Esquerda: ✓ Vidro Original.
- Porta Tras. Esquerda: ✓ Vidro Original.
- Lateral Tras. Esquerda: ✓ Vidros Inexistentes.
- Vidro Traseiro: ✓ Vidro Original.
- Porta Diant. Direita: ✓ Vidro Original.
- Porta Tras. Direita: ✓ Vidro Original.
- Lateral Tras. Direita: ✓ Vidros Inexistentes.

Restrição: VEÍCULO POSSUI PARABRISA TROCADO SEM GRAVAÇÃO.
