## LAUDO CAUTELAR VEICULAR - PEQUENO PORTE

| Placa: | BDC6G64 | Estado: | MG |
| Marca/Modelo: | I/VW TIGUAN ALLSPACE CL | | |

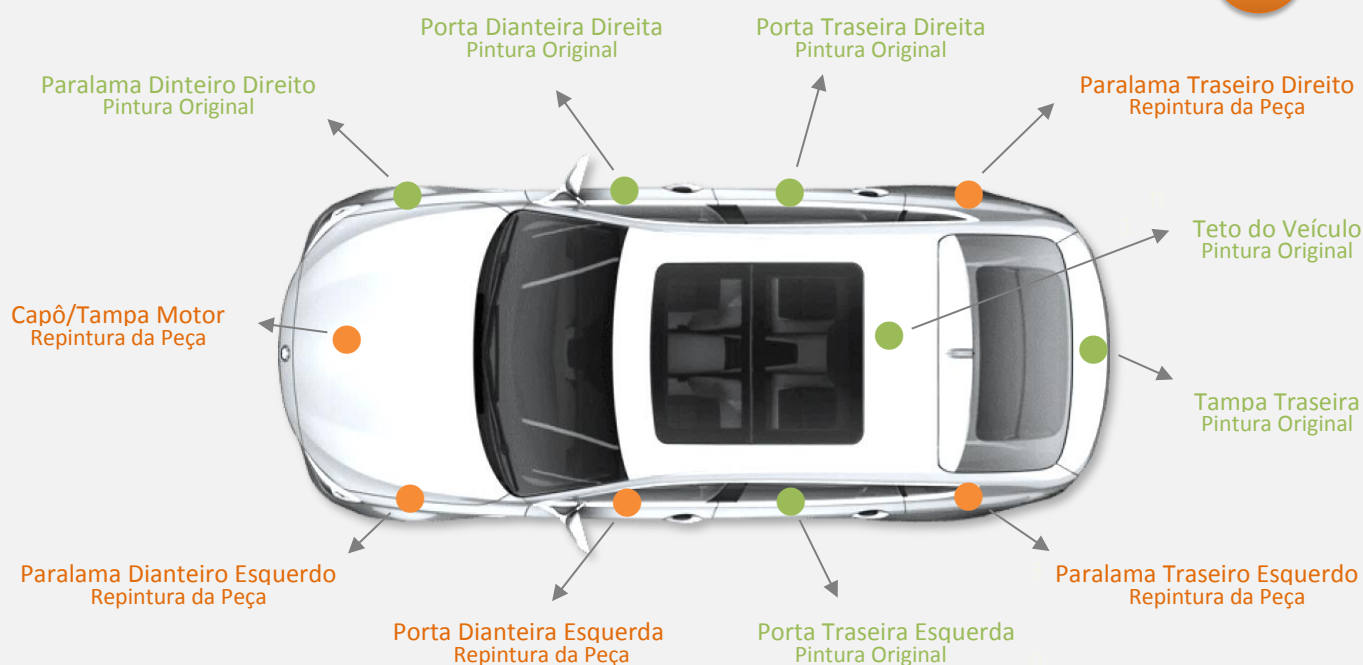
## Detalhe do Teste de Pintura

Observações: VEÍCULO POSSUI AS DUAS PLACAS INATIVAS, REPINTURA NO CAPÔ, PARALAMA DIANTEIRO ESQUERDO E DIREITO, PORTA DIANTEIRA ESQUERDA E PARALAMA TRASEIRO ESQUERDO.

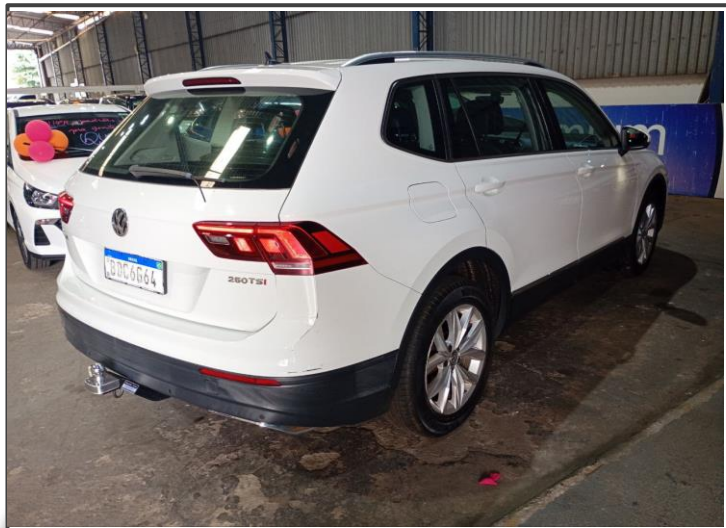
Foto da Traseira e da Placa: **BDC6G64**

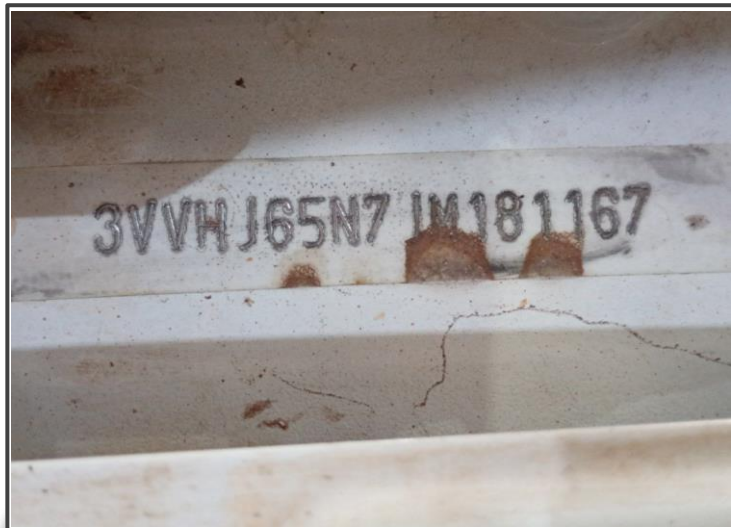
- ✓ NÃO Apresentava Indícios Evidentes de Adulteração (Chassi ORIGINAL).
- ✓ Efetuada a Pesquisa da Ficha de Montagem do Veículo; Constata-se que o Chassi era Original de Fábrica.

Macro Foto Nº Chassi: **3VVHJ65N7JM181167**

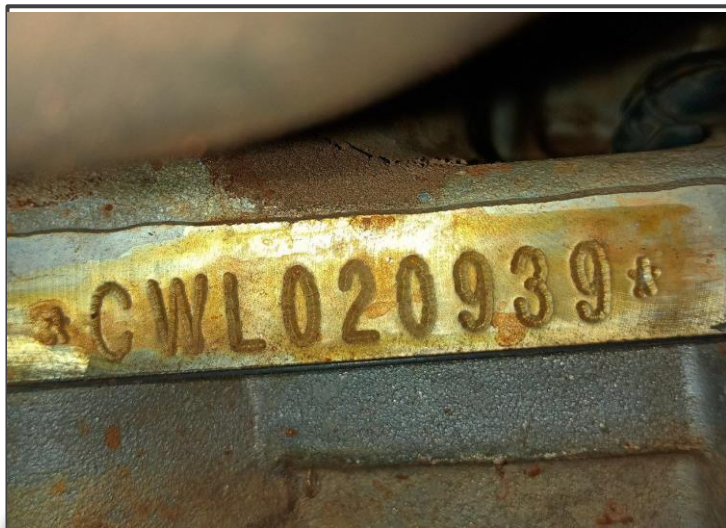
- ✓ NÃO Apresentava Indícios Evidentes de Adulteração.
- ✓ Motor em Conformidade com a BIN (Base de Identificação Nacional).

Foto do Número do Motor: **CWL020939**

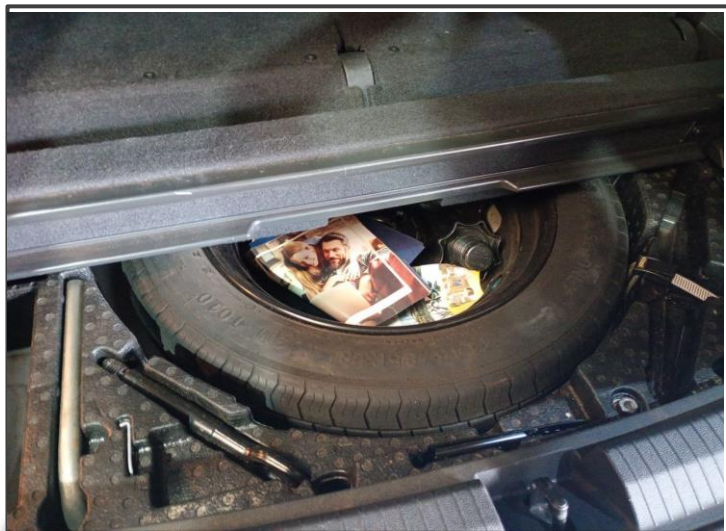
Itens Obrigatórios: Equipamentos Obrigatórios OK

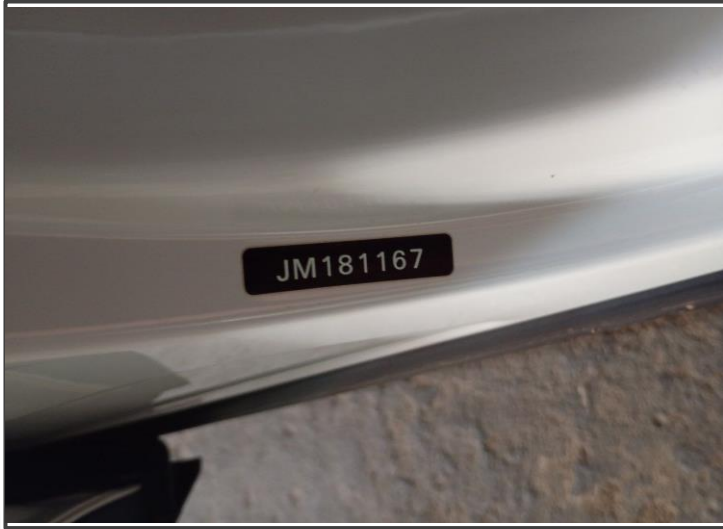
Coluna da Porta: ✓ Etiqueta Original. Compartimento do Motor: ✓ Etiqueta Original.

➡ Etiqueta Obrigatória da Coluna da Porta

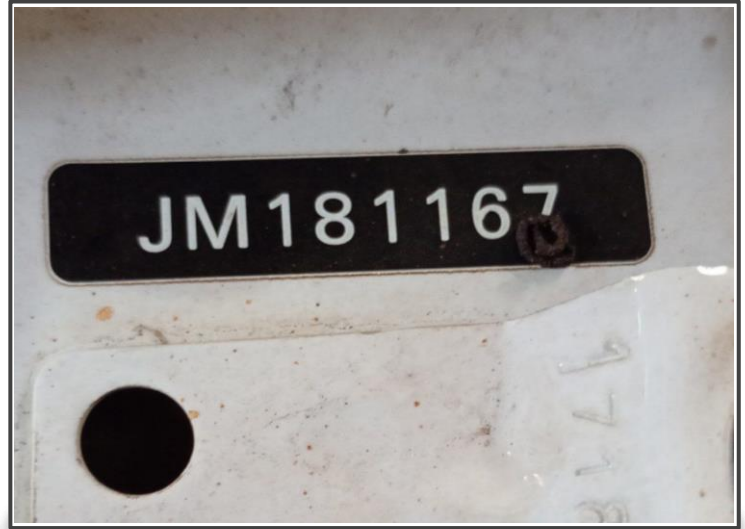
➡ Etiqueta Obrigatória do Compartimento do Motor

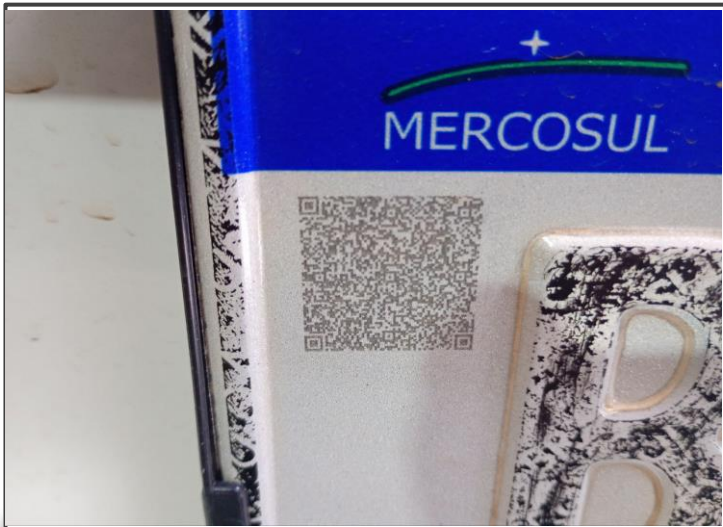
CRCODE: Não Violado Placa: Mercosul

➡ Macro Foto do QR Code/Lacre da Placa
