## LAUDO CAUTELAR VEICULAR - PEQUENO PORTE

| Placa: | REK0H35 | Estado: | GO |
| Marca/Modelo: | TOYOTA/COROLLA XRS 20 | | |

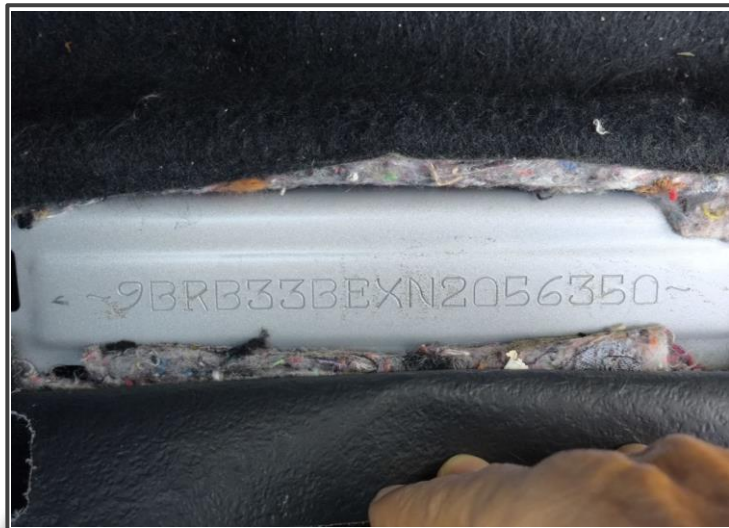
- ✓ NÃO Apresentava Indícios Evidentes de Adulteração (Chassi ORIGINAL).
- ✓ Efetuada a Pesquisa da Ficha de Montagem do Veículo; Constatou-se que o Chassi era Original de Fábrica.

Macro Foto Nº Chassi: **9BRB33BEXN2056350**

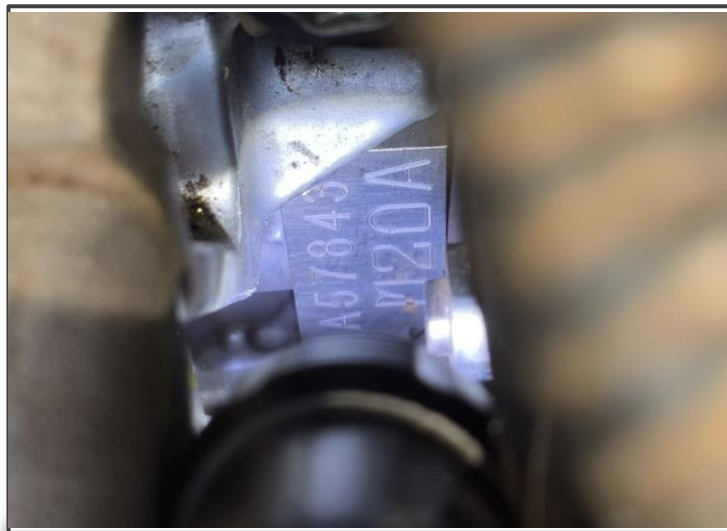
- ✓ NÃO Apresentava Indícios Evidentes de Adulteração.
- ✓ Motor em Conformidade com a BIN (Base de Identificação Nacional).

Foto do Número do Motor: **AA57843**

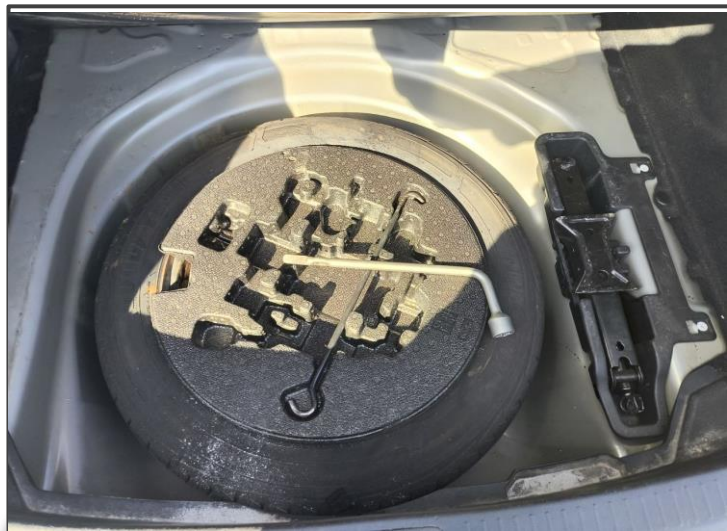
Itens Obrigatórios: Equipamentos Obrigatórios OK

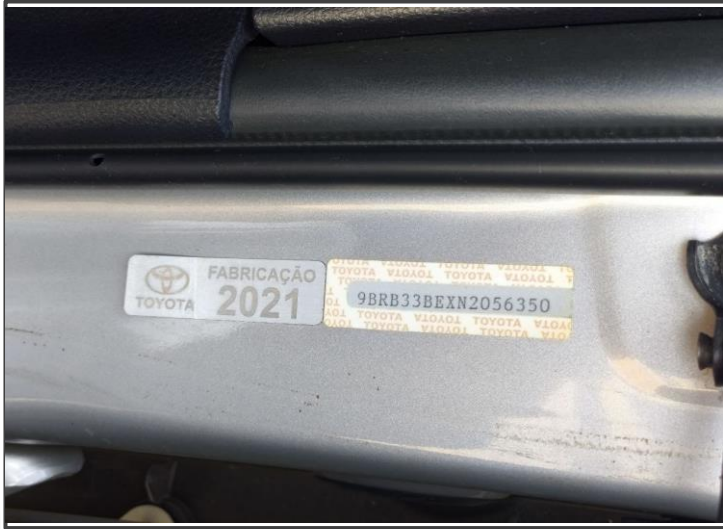
➔ Etiqueta Obrigatória da Coluna da Porta

Coluna da Porta: ✓ Etiqueta Original. Compartimento do Motor: ✓ Etiqueta Original.

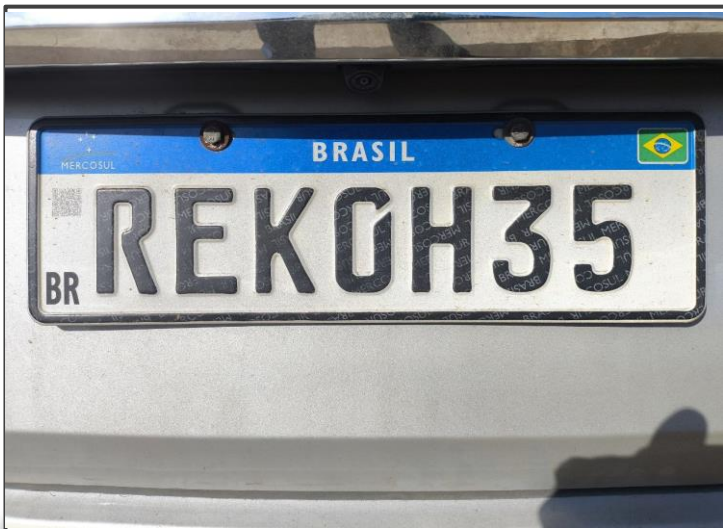
➔ Macro Foto do QR Code/Lacre da Placa

CRCode: Não Violado Placa: Mercosul

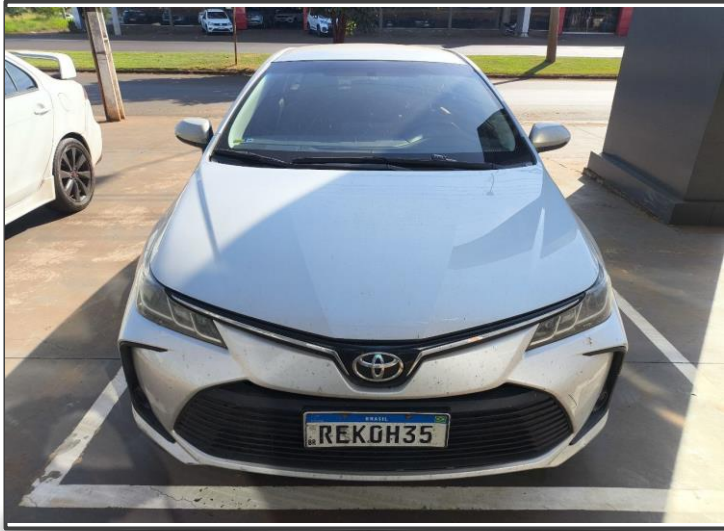
- Dianteiro (Para-Brisas) ⚠ Vidro Não Original (Grav. Paralela).
- Porta Diant. Esquerda: ✓ Vidro Original.
- Porta Tras. Esquerda: ✓ Vidro Original.
- Lateral Tras. Esquerda: ✓ Vidros Inexistentes.
- Vidro Traseiro: ✓ Vidro Original.
- Porta Diant. Direita: ✓ Vidro Original.
- Porta Tras. Direita: ✓ Vidro Original.
- Lateral Tras. Direita: ✓ Vidros Inexistentes.

Foto das Condições do vidro dianteiro (Para-brisa)

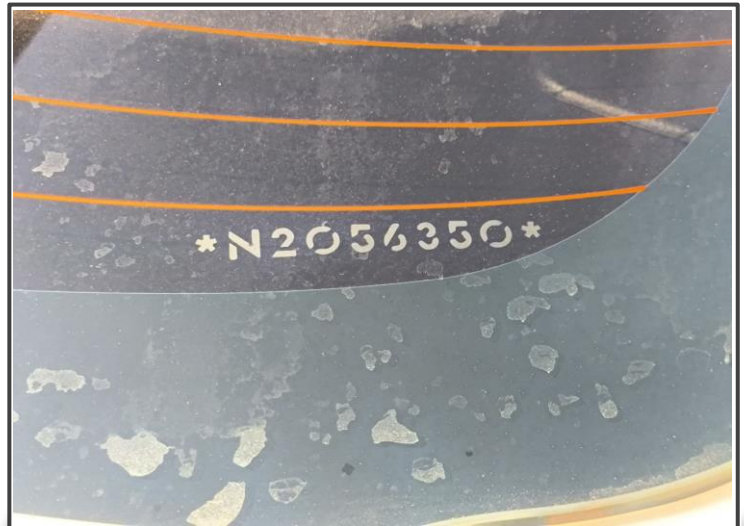
Foto da Gravação do Vidro Para-Brisas
