## LAUDO CAUTELAR VEICULAR - PEQUENO PORTE

| Placa: | RFQ4J68 | Estado: | MG |
| Marca/Modelo: | CHEV/ONIX PLUS 10TMT LT1 | | |

## Conclusão do Laudo: VEÍCULO APROVADO COM OBSERVAÇÕES

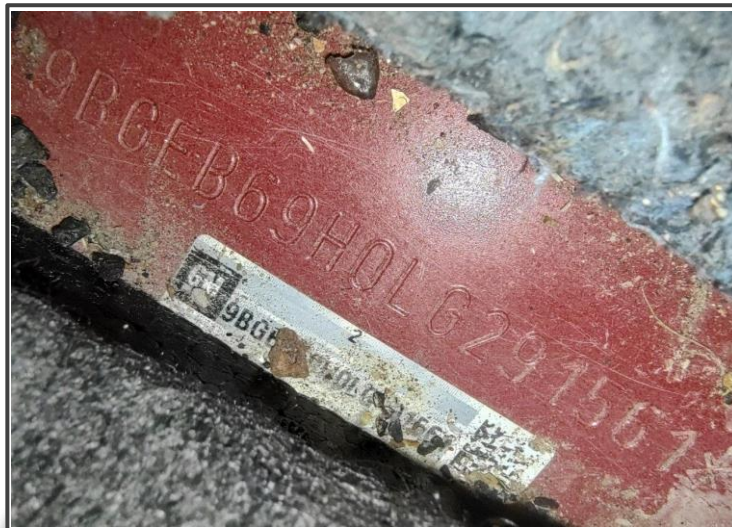
Macro Foto Nº Chassi: **9BGEB69H0LG291561**

- ✓ NÃO Apresentava Indícios Evidentes de Adulteração (Chassi ORIGINAL).
- ✓ Efetuada a Pesquisa da Ficha de Montagem do Veículo; Constata-se que o Chassi era Original de Fábrica.

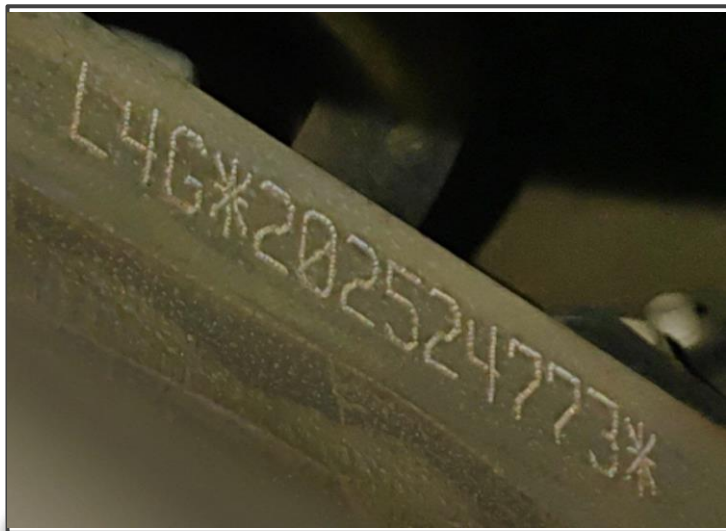
Foto do Número do Motor: **L4G\*202524773\***

- ✓ NÃO Apresentava Indícios Evidentes de Adulteração.
- ✓ Motor em Conformidade com a BIN (Base de Identificação Nacional).

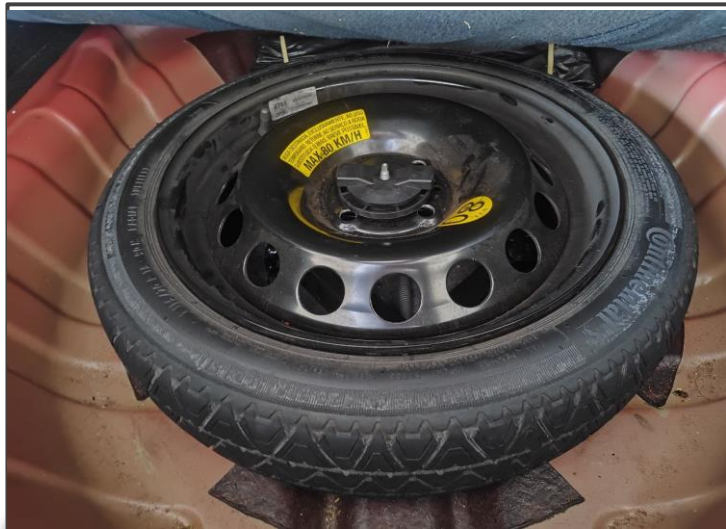
Itens Obrigatórios: Equipamentos Obrigatórios OK

Situação: Equipamentos Obrigatórios OK

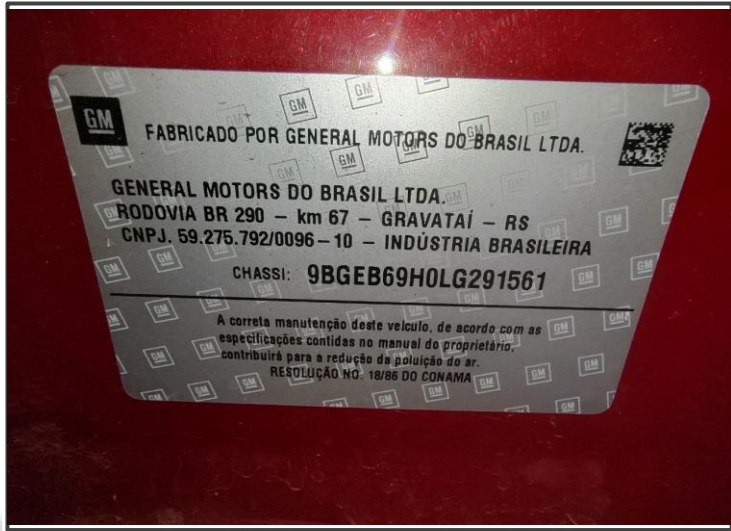
➡ Etiqueta Obrigatória da Coluna da Porta

Coluna da Porta: ✓ Etiqueta Original. Compartimento do Motor: ✓ Etiqueta Original.

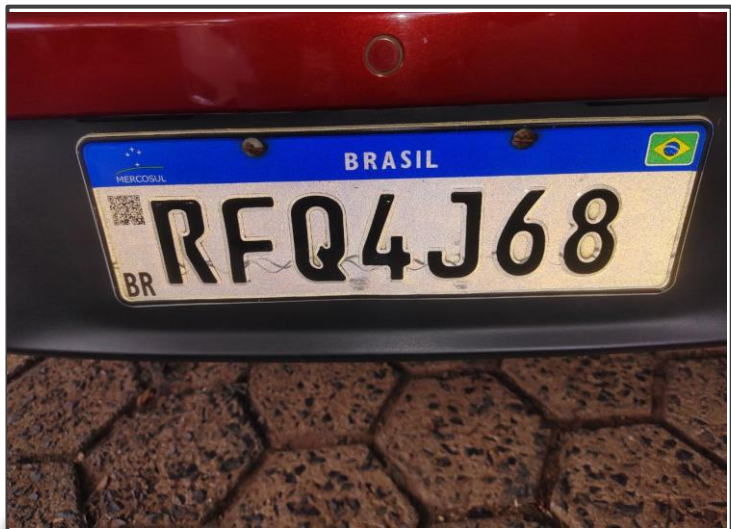
➡ Macro Foto do QR Code/Lacre da Placa

CRCODE: Não Violado Placa: Mercosul

Situação da Placa: **A PLACA ESTÁ OK**
