## LAUDO CAUTELAR VEICULAR - PEQUENO PORTE

| Placa: | GEI0J69 | Estado: | MG |
| Marca/Modelo: | CHEVROLET/S10 ADV FD2 | | |

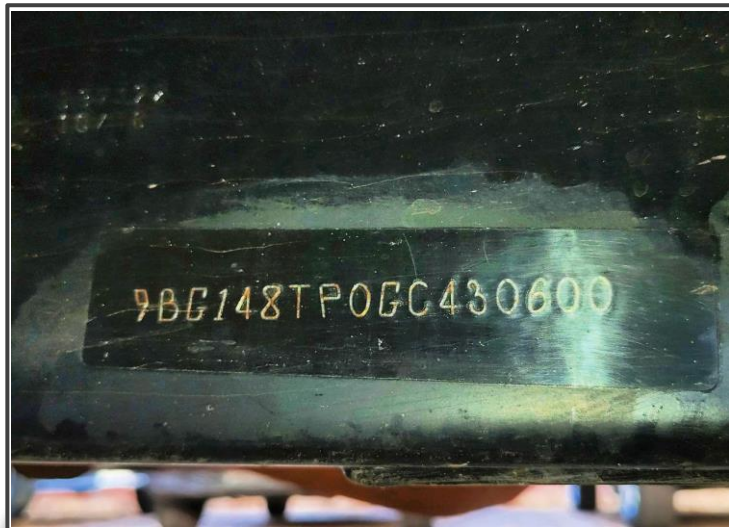
Macro Foto Nº Chassi: **9BG148TP0GC430600**

- ✓ NÃO Apresentava Indícios Evidentes de Adulteração (Chassi ORIGINAL).
- ✓ Efetuada a Pesquisa da Ficha de Montagem do Veículo; Constata-se que o Chassi era Original de Fábrica.

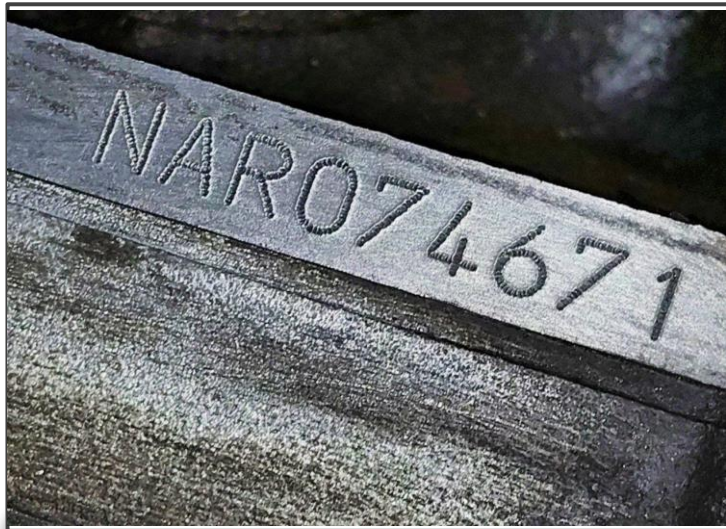
Foto do Número do Motor: **NAR074671**

- ✓ NÃO Apresentava Indícios Evidentes de Adulteração.
- ✓ Motor em Conformidade com a BIN (Base de Identificação Nacional).

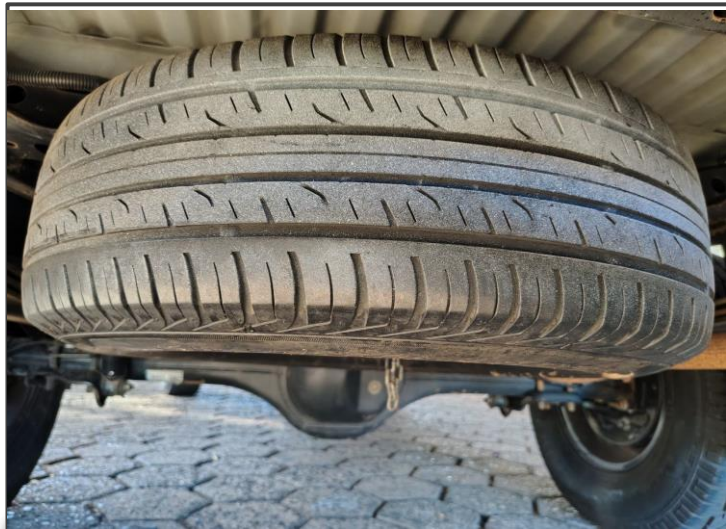
Itens Obrigatórios: Equipamentos Obrigatórios OK

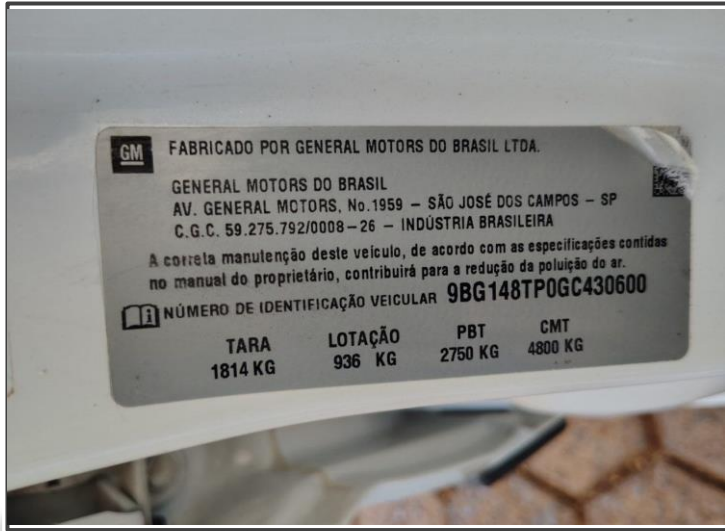
➡ Etiqueta Obrigatória da Coluna da Porta

Coluna da Porta: ✓ Etiqueta Original.

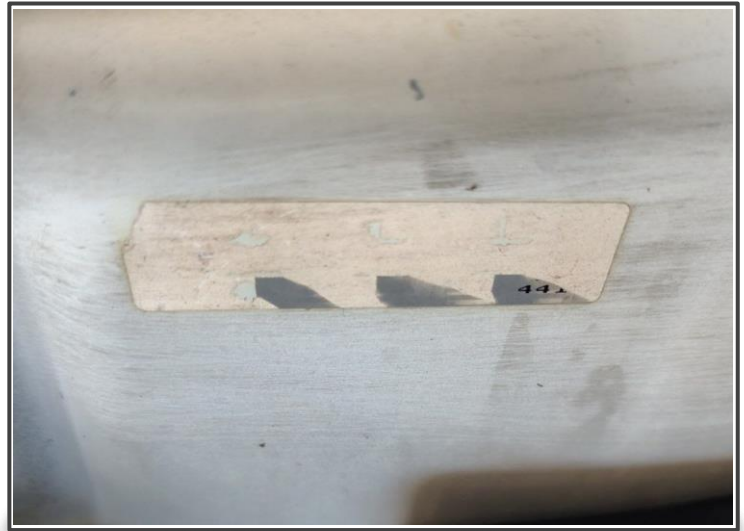
➡ Etiqueta Obrigatória do Compartimento do Motor

Compartimento do Motor: ✗ Etiqueta com Núcleo Ilegível.

Observações: VEÍCULO POSSUI RETOQUE DE PINTURA NA TAMPA TRASEIRA, EM AMBAS PORTAS DIANTEIRAS, PARALAMA DIANTEIRO ESQUERDO, AMBAS LATERAIS DA CARROCERIA E TETO, REPINTURA COM MASSA NO CAPÔ E PARALAMA DIANTEIRO DIREITO. SISTEMA DE HISTÓRICO DE ROUBO E Restrição: FURTO FORA DO AR. ETIQUETA DO COMPARTIMENTO DO MOTOR ILEGÍVEL, SENDO NECESSÁRIO A REGULARIZAÇÃO.

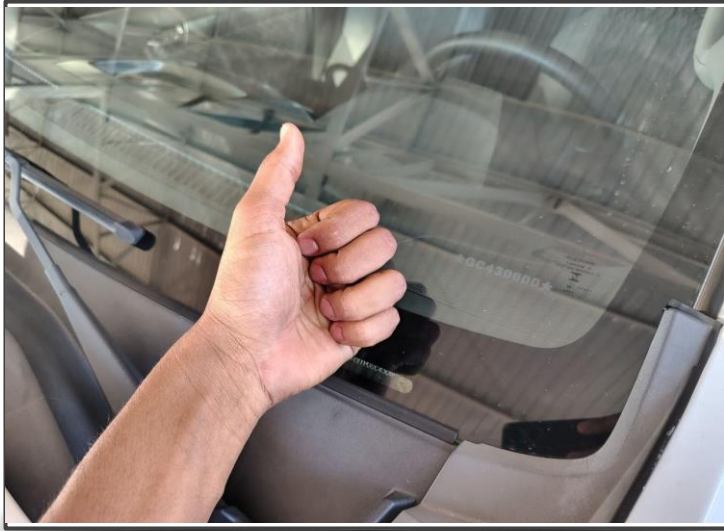
➡ Foto das Condições do vidro dianteiro (Para-brisa)

- Dianteiro (Para-Brisas) ✗ Vidro Não Original (Grav. Paralela).
- Porta Diant. Esquerda: ✓ Vidro Original.
- Porta Tras. Esquerda: ✓ Vidro Original.
- Lateral Tras. Esquerda: ✓ Vidros Inexistentes.
- Vidro Traseiro: ✓ Vidro Original.
