## LAUDO CAUTELAR VEICULAR - PEQUENO PORTE

| Placa: | RFX4G11 | Estado: | MG |
| Marca/Modelo: | CHEVROLET/S10 LT DD4A | | |
| Número do Chassi: | 9BG148FK0MC411794 | | |

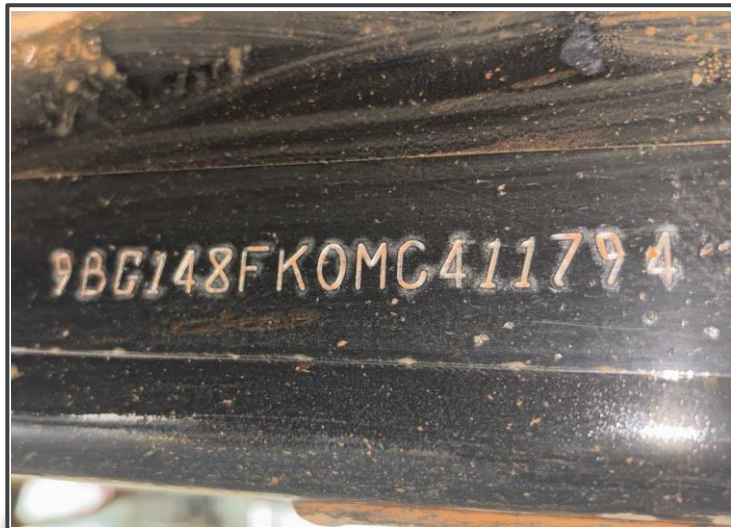
Macro Foto Nº Chassi: **9BG148FK0MC411794**

- ✓ NÃO Apresentava Indícios Evidentes de Adulteração (Chassi ORIGINAL).
- ✓ Efetuada a Pesquisa da Ficha de Montagem do Veículo; Constata-se que o Chassi era Original de Fábrica.

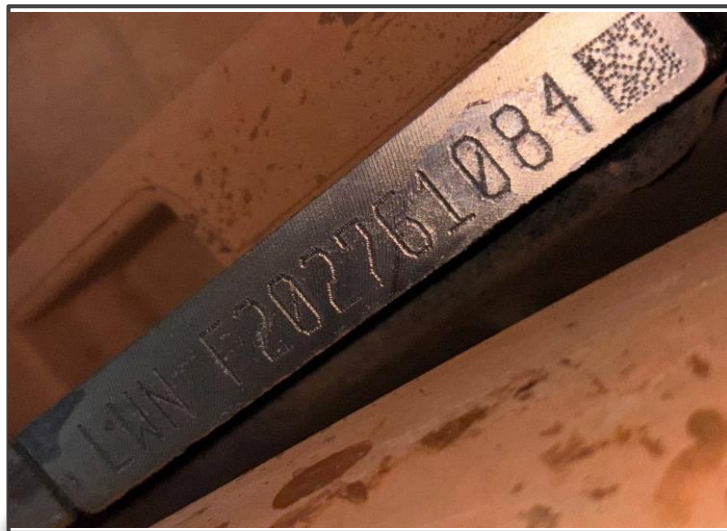
Foto do Número do Motor: **LWNF202761084**

- ✓ NÃO Apresentava Indícios Evidentes de Adulteração.
- ✓ Motor em Conformidade com a BIN (Base de Identificação Nacional).

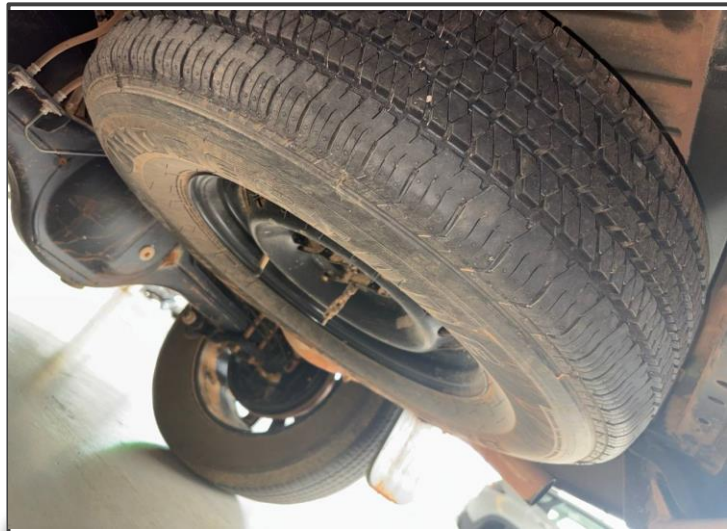
Situação: Equipamentos Obrigatórios OK

Itens Obrigatórios: Equipamentos Obrigatórios OK

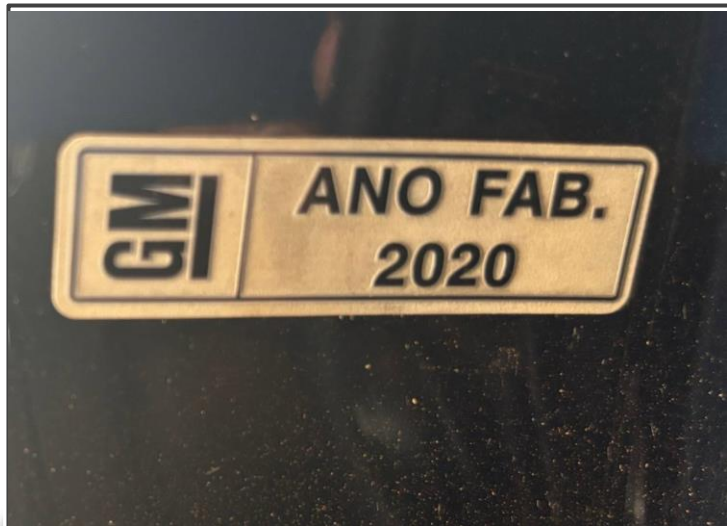
➡ Etiqueta Obrigatória da Coluna da Porta

Coluna da Porta: ✓ Etiqueta Original. Compartimento do Motor: ✓ Etiqueta Original.

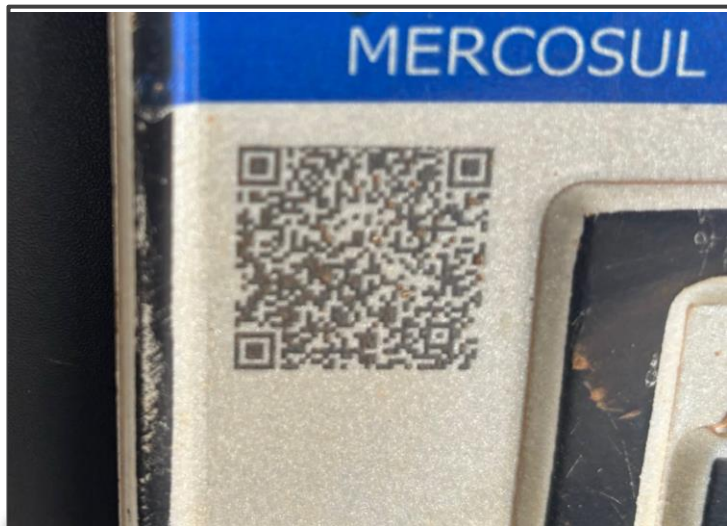
➡ Macro Foto do QR Code/Lacre da Placa

CRCode: Não Violado Placa: Mercosul

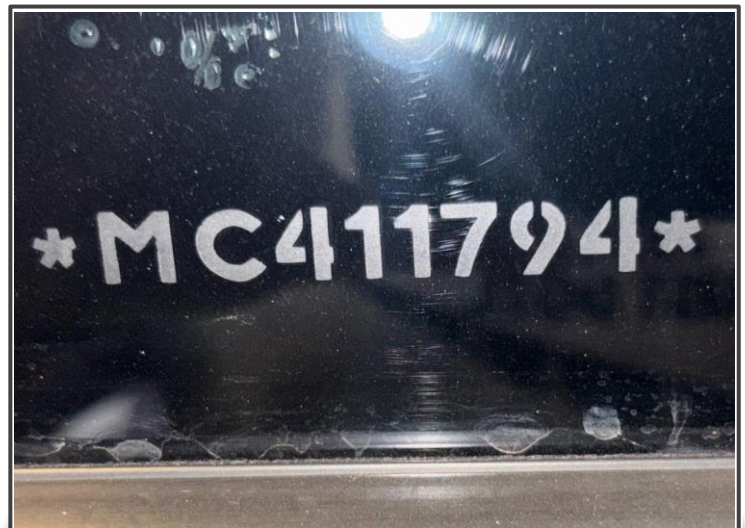
➡ Foto da Gravação do Vidro Para-Brisas

- Dianteiro (Para-Brisas) ✓ Vidro Original.
- Porta Diant. Esquerda: ✓ Vidro Original.
- Porta Tras. Esquerda: ✓ Vidro Original.
- Lateral Tras. Esquerda: ✓ Vidros Inexistentes.
- Vidro Traseiro: ✓ Vidro Original.
- Porta Diant. Direita: ✓ Vidro Original.
- Porta Tras. Direita: ✓ Vidro Original.
- Lateral Tras. Direita: ✓ Vidros Inexistentes.
