## LAUDO CAUTELAR VEICULAR - PEQUENO PORTE

| Marca/Modelo: | FIAT/FASTBACK IMPETUS | | |
| Número do Chassi: | 9BD376A31RYB54129 | | |

## Conclusão do Laudo: ⚠ VEÍCULO APROVADO COM OBSERVAÇÕES

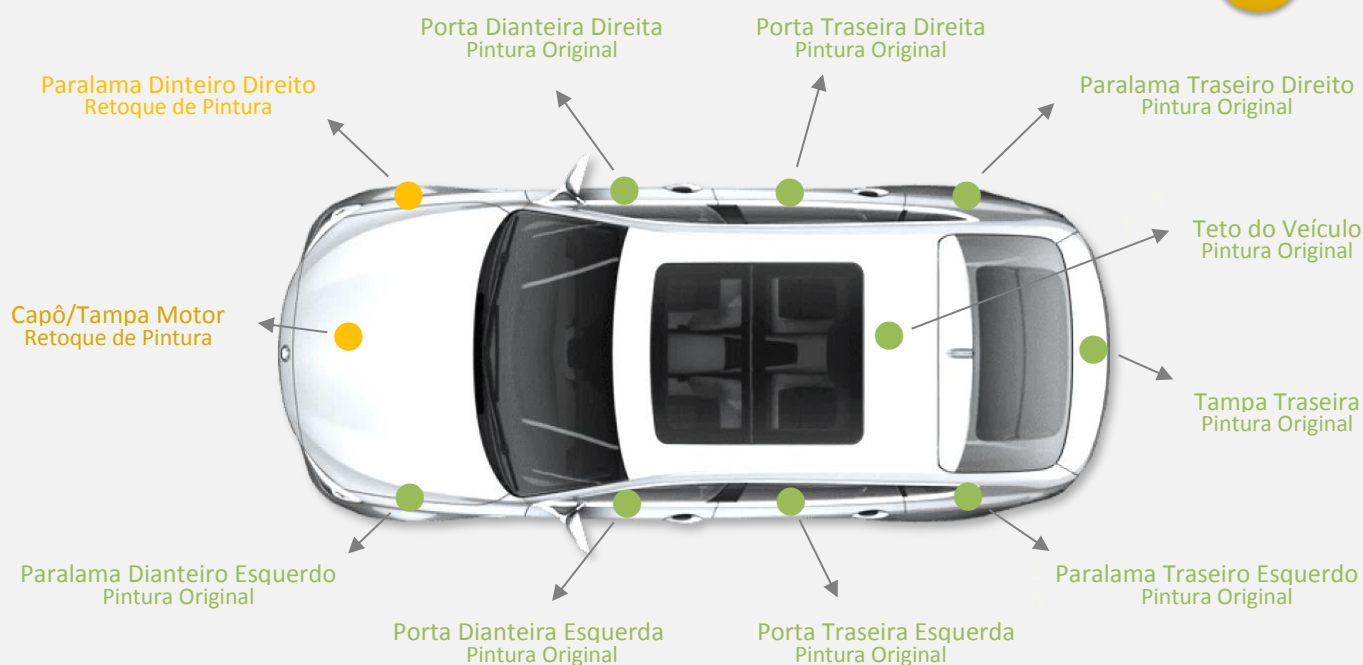
## Detalhe do Teste de Pintura

Observações: VEÍCULO POSSUI RETOQUES DE PINTURA.

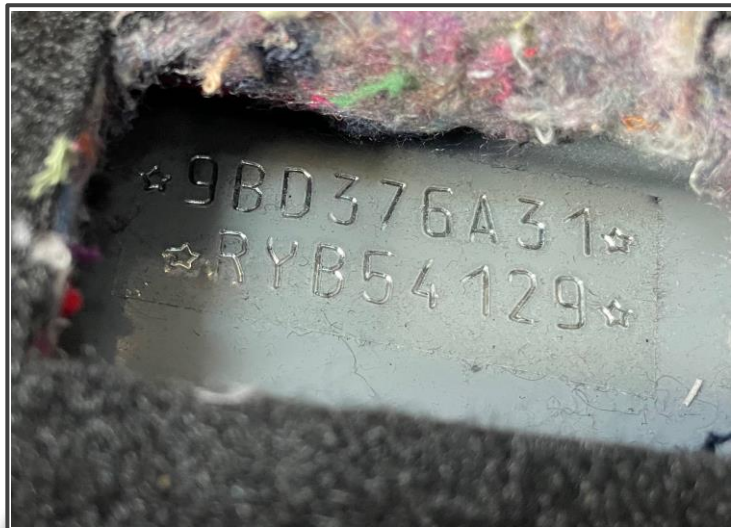
Macro Foto Nº Chassi: **9BD376A31RYB54129**

- ✓ NÃO Apresentava Indícios Evidentes de Adulteração (Chassi ORIGINAL).
- ✓ Efetuada a Pesquisa da Ficha de Montagem do Veículo; Constata-se que o Chassi era Original de Fábrica.

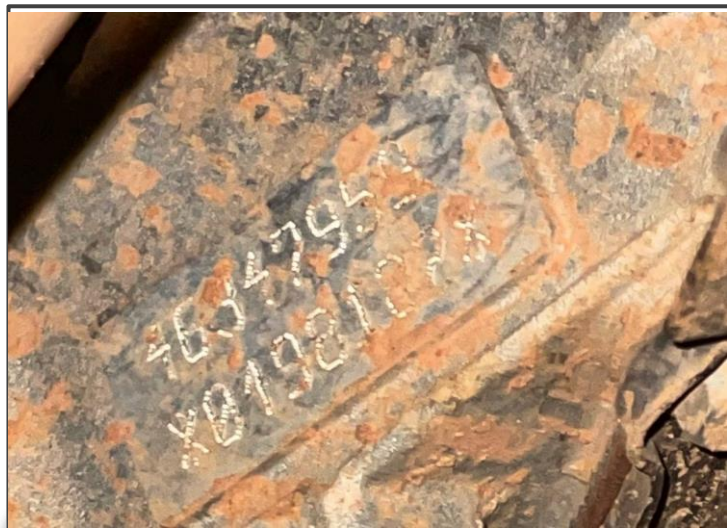
Foto do Número do Motor: **46347959\*0498182\***

- ✓ NÃO Apresentava Indícios Evidentes de Adulteração.
- ✓ Motor em Conformidade com a BIN (Base de Identificação Nacional).

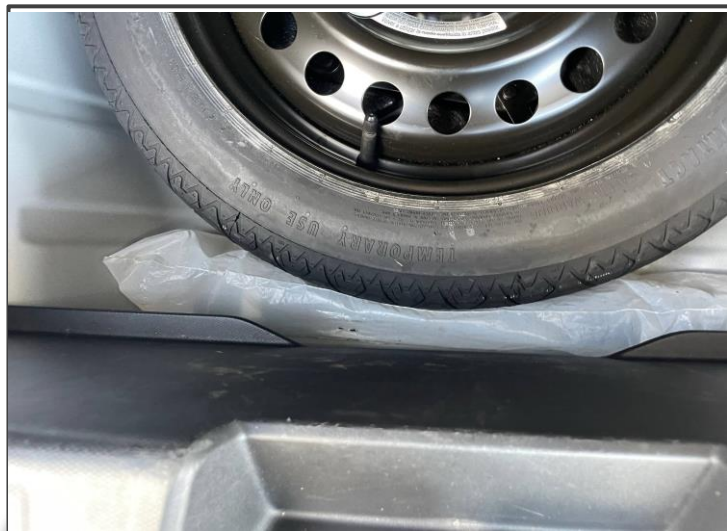
Itens Obrigatórios: Equipamentos Obrigatórios OK

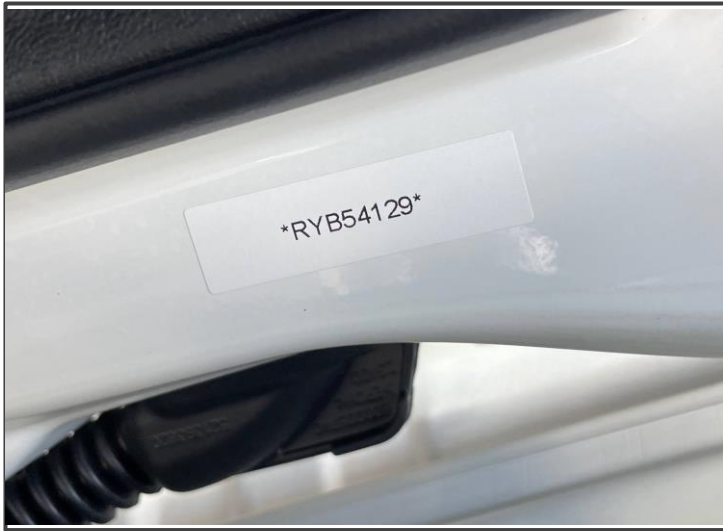
➔ Etiqueta Obrigatória da Coluna da Porta

Coluna da Porta: ✓ Etiqueta Original. Compartimento do Motor: ✓ Etiqueta Original.

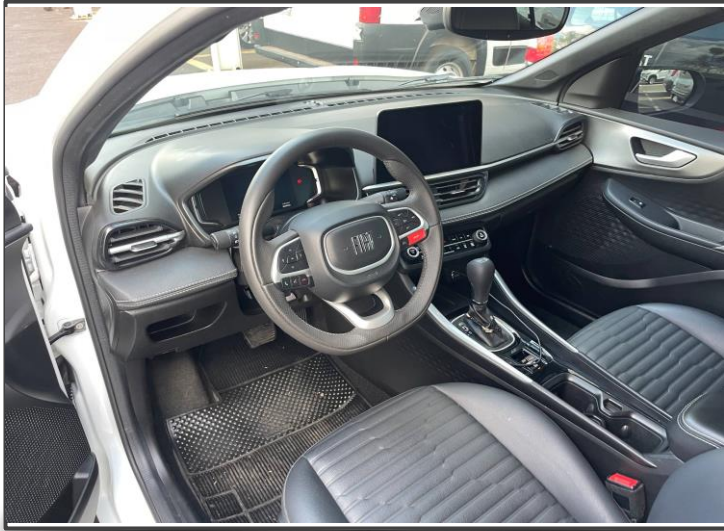
➡ Foto das Condições do vidro dianteiro (Para-brisa)

Dianteiro (Para-Brisas) ⚠ Vidro Não Original (Grav. Paralela).  
Porta Diant. Esquerda: ✓ Vidro Original.  
Porta Tras. Esquerda: ✓ Vidro Original.  
Lateral Tras. Esquerda: ✓ Vidros Inexistentes.  
Vidro Traseiro: ✓ Vidro Original.  
Porta Diant. Direita: ✓ Vidro Original.  
Porta Tras. Direita: ✓ Vidro Original.  
Lateral Tras. Direita: ✓ Vidros Inexistentes.
