LAUDO CAUTELAR: 941876

| FABRICANTE/MARCA: | FIAT |
| PLACA: | RNB8B86 |

| MODELO/VERSÃO: | STRADA ENDURANCE CS |

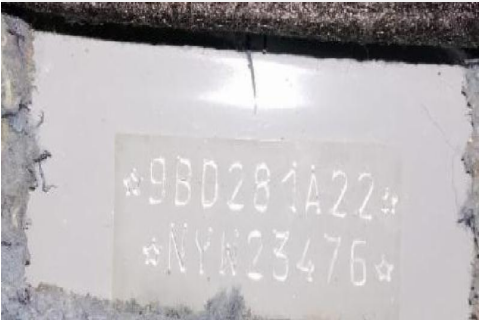
1 - CONDIÇÃO DA NUMERAÇÃO DO CHASSI

100 - DENTRO DOS PADRÕES DO FABRICANTE

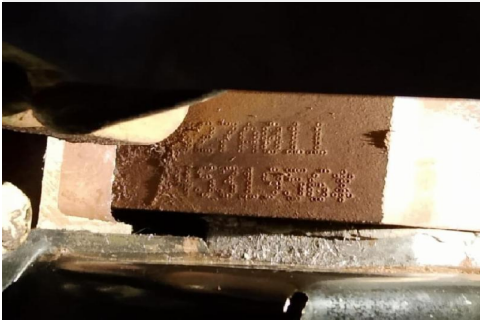
2 - CONDIÇÃO DA NUMERAÇÃO DO MOTOR

200 - DENTRO DOS PADRÕES DO FABRICANTE

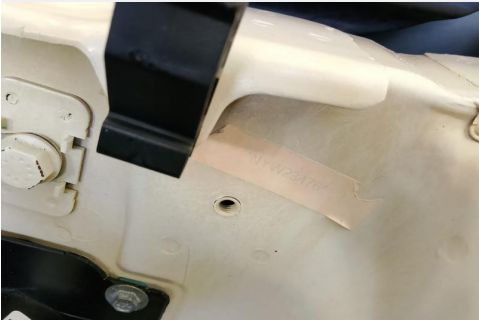
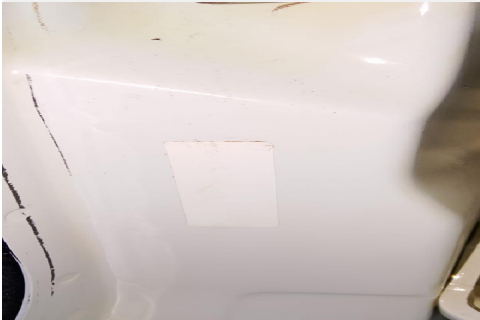
428 - ILEGÍVEL / SEM IMPRESSÃO

ETIQUETA ETA PORTA: APAGADA

ETIQUETAS ETAS (MOTOR E

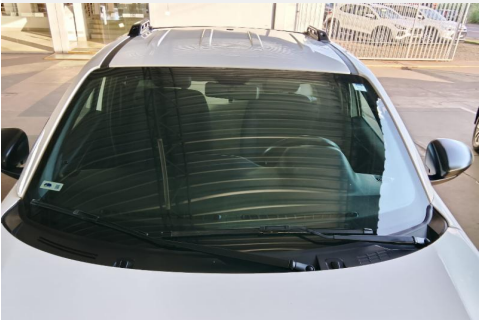
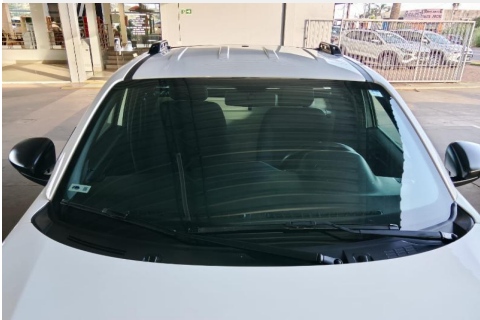
VIDRO FRENTE

612 - GRAVAÇÃO NÃO ORIGINAL

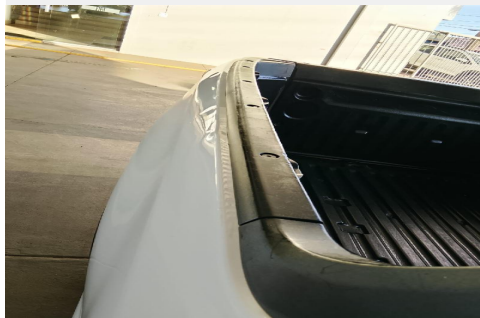
AVARIA

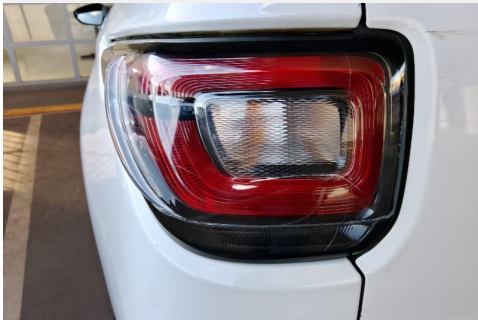
AVARIA

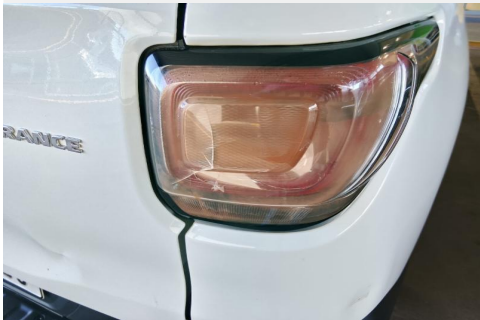
AVARIA

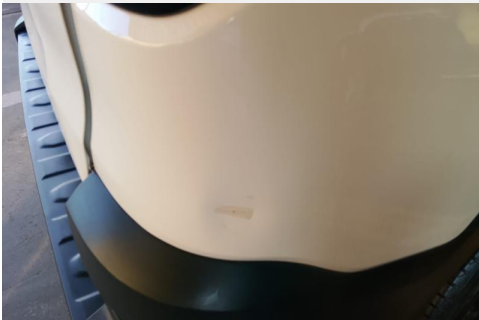
AVARIA

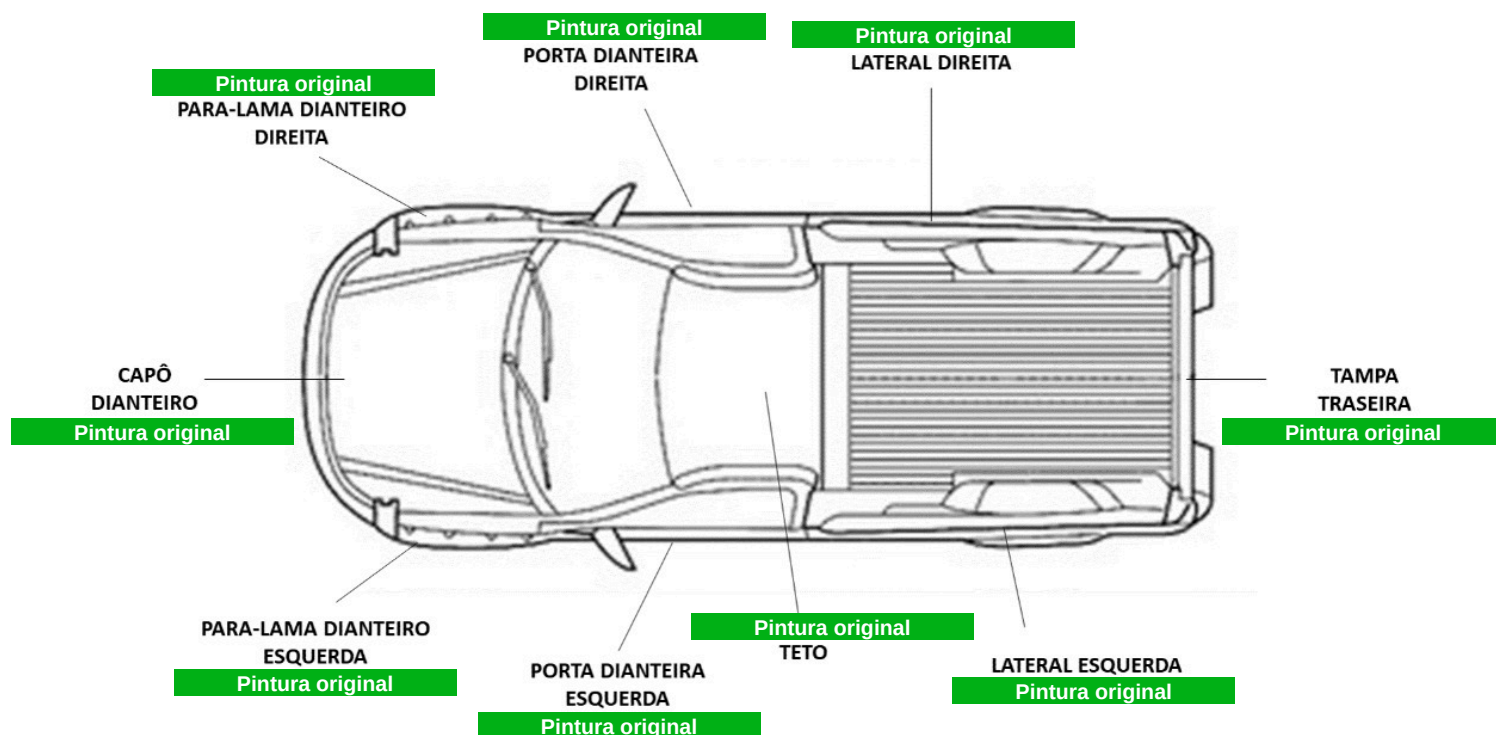
\*Análise de pintura realizada por aparelho com certificado de calibração. Aparelho este que utiliza o princípio de indução eletromagnética para fornecer leituras confiáveis da espessura, e a unidade de medida o micron.
