## APROVADO COM APONTAMENTO

| NO. LAUDO: | 5785963 |

| MODELO: | COMMANDER OVR T270 |
| PLACA: | SCI5I82 |

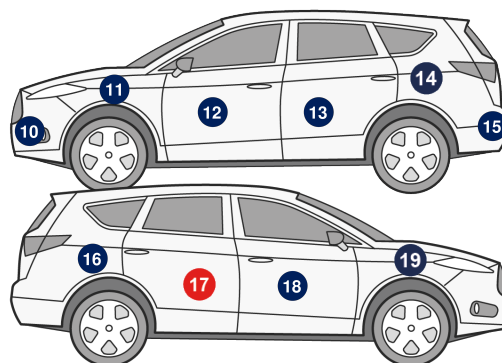
## PINTURA

| 17 - PORTA TRASEIRA DIREITA: | PEÇA RETOCADA COM MASSA |

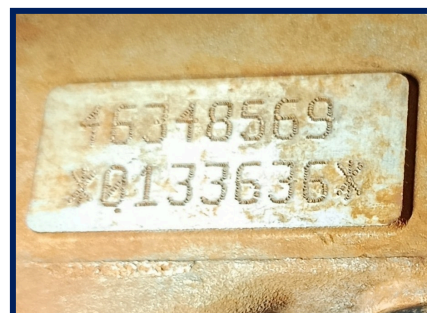
Motor

DENTRO DOS PADRÕES HABITUAIS DO FABRICANTE

É A MESMA QUE CONSTA NA BIN OU CRLV

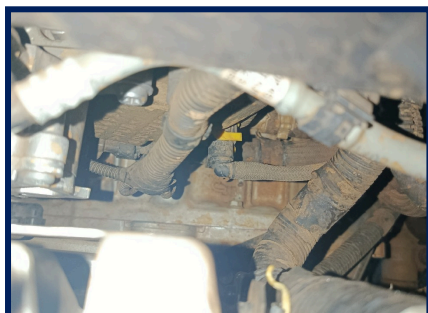
Câmbio

NUMERAÇÃO OBSTRUÍDA (ITEM EXCLUÍDO DO PARECER)

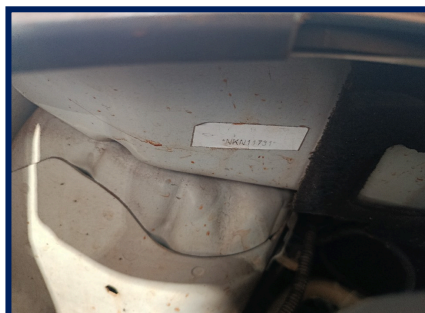
Etiqueta ETA Motor

ETA DENTRO DOS PADRÕES / NUMERAÇÃO COINCIDE COM O CHASSI

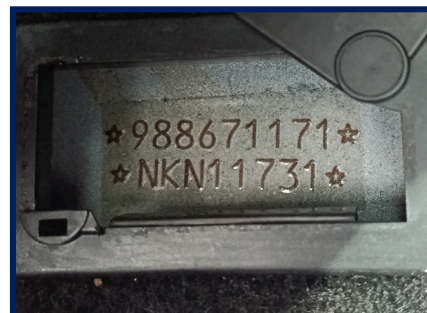
Chassi

DENTRO DOS PADRÕES HABITUAIS DO FABRICANTE

REGIÃO ÍNTEGRA

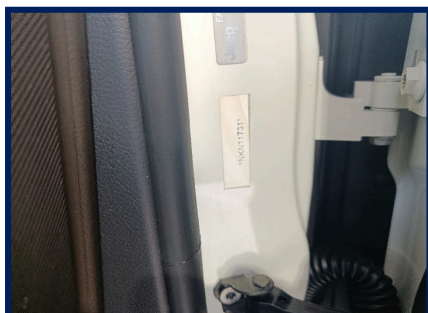
Foto eta coluna

ETA DENTRO DOS PADRÕES / NUMERAÇÃO COINCIDE COM O CHASSI

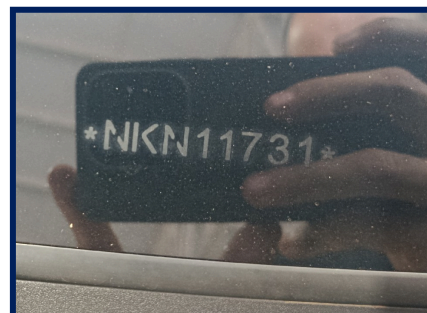
Gravação do vidro

GRAVAÇÃO ORIGINAL / COINCIDE COM O CHASSI

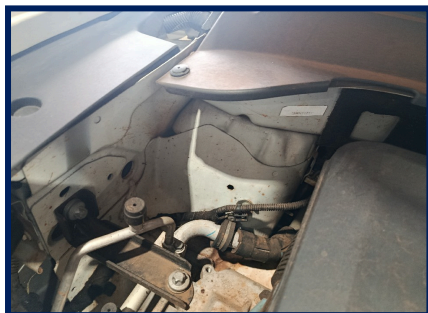
Torre amort diant/direita

SEM AVARIAS APARENTES

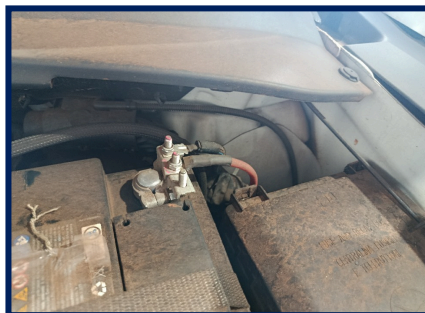
Torre amort diant/esquer

SEM AVARIAS APARENTES

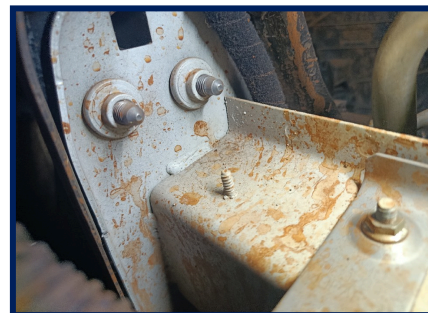
Longarina dianti/direita

SEM AVARIAS APARENTES

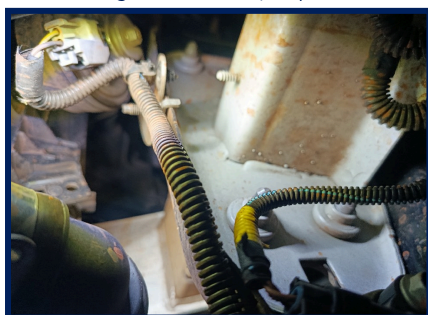
Longarina dianteira/esquerda

SEM AVARIAS APARENTES

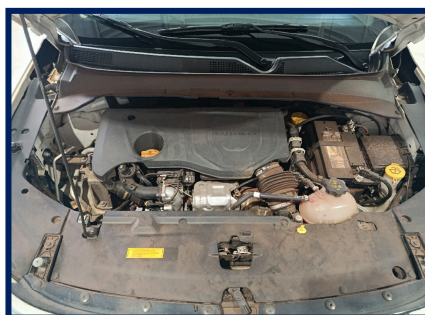
Painel Dianteiro

SEM AVARIAS APARENTES

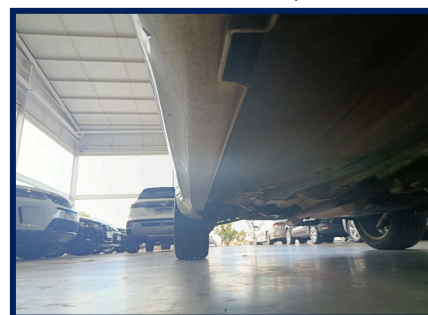
Caixa De Ar Esq

| CAIXA DE AR ESQUERDA . : | SEM AVARIAS APARENTES |

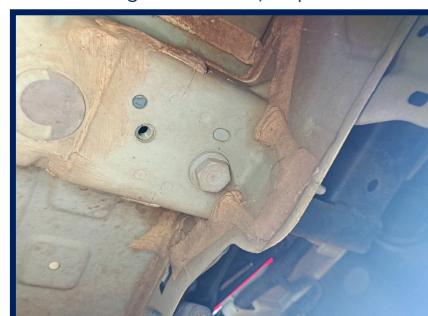
Longarina traseira/esquerda

SEM AVARIAS APARENTES

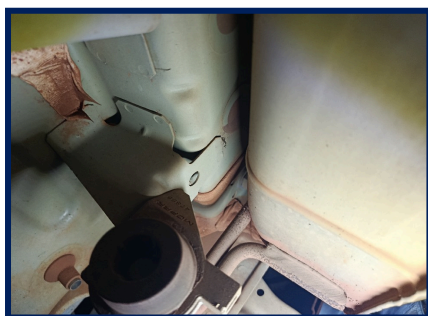
Longarina traseira/direita

SEM AVARIAS APARENTES

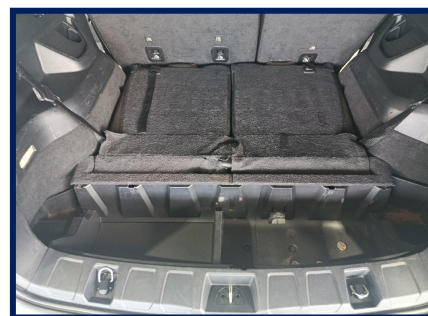
Assoalho Int. Portamalas

| ASSOALHO DO PORTAMALAS / CAÇAMBA . : | SEM AVARIAS APARENTES (ÁREA VISÍVEL) |

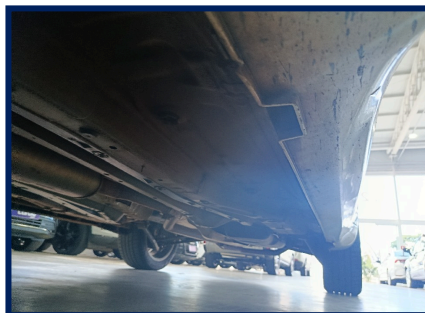
CAIXA DE AR DIR.

| CAIXA DE AR DIREITA . : | SEM AVARIAS APARENTES |
