## LAUDO CAUTELAR VEICULAR - PEQUENO PORTE

| Placa: | QNG7I61 | Estado: | MG |
| Marca/Modelo: | HONDA/HR-V EX CVT | | |

## Conclusão do Laudo: VEÍCULO APROVADO COM OBSERVAÇÕES

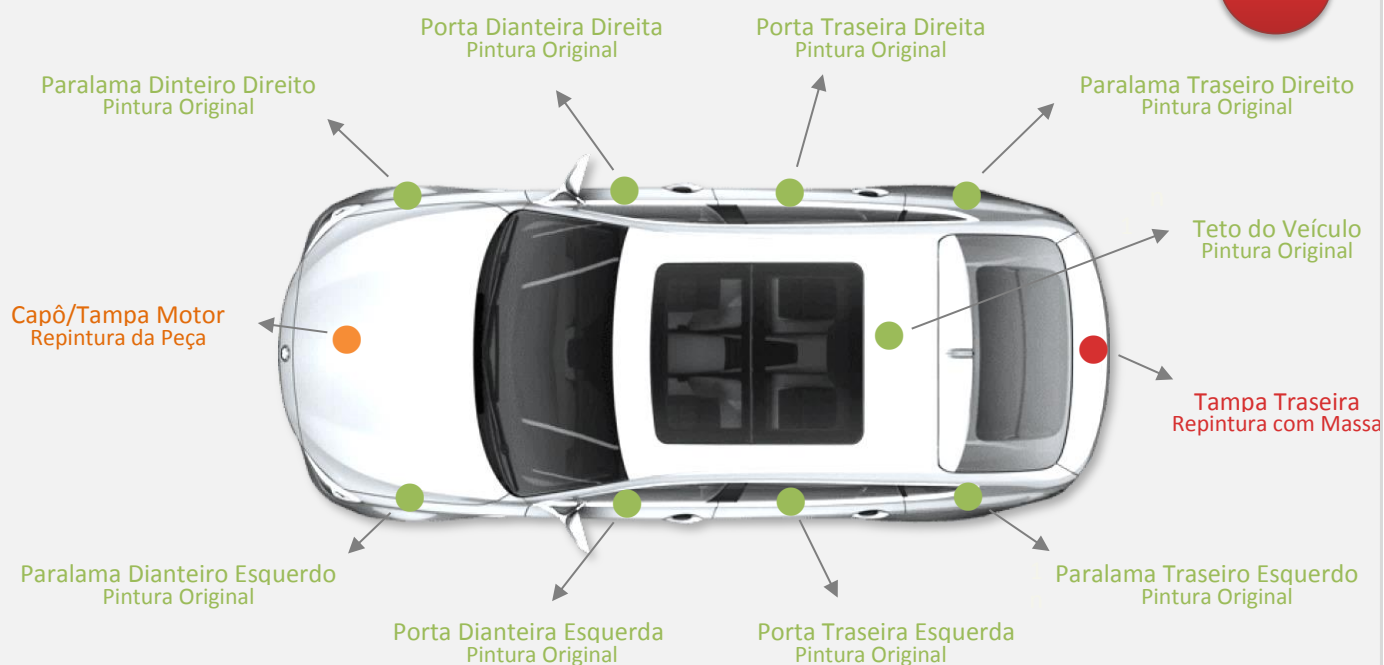
## Detalhe do Teste de Pintura

Observações: VEÍCULO POSSUI REPINTURA NO CAPÔ, E CORREÇÃO DE MASSA NA TAMPA TRASEIRA.

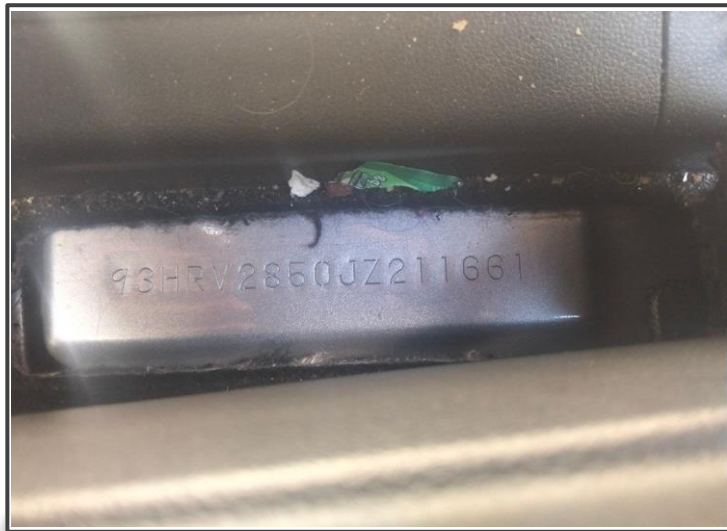
- ✓ NÃO Apresentava Indícios Evidentes de Adulteração (Chassi ORIGINAL).
- ✓ Efetuada a Pesquisa da Ficha de Montagem do Veículo; Constata-se que o Chassi era Original de Fábrica.

Macro Foto Nº Chassi: **93HRV2850JZ211661**

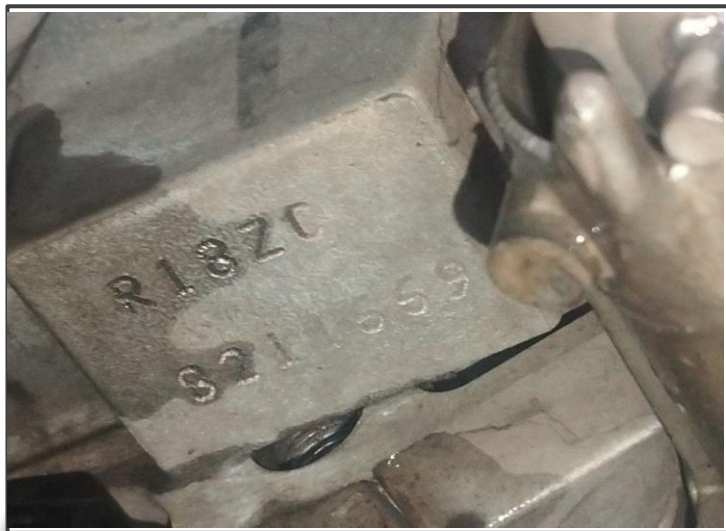
- ✓ NÃO Apresentava Indícios Evidentes de Adulteração.
- ✓ Motor em Conformidade com a BIN (Base de Identificação Nacional).

Foto do Número do Motor: **R18ZC8211669**

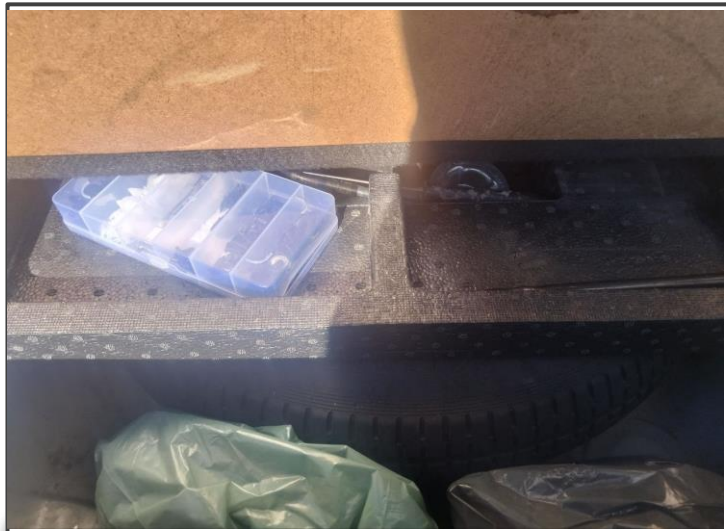
Itens Obrigatórios: Equipamentos Obrigatórios OK

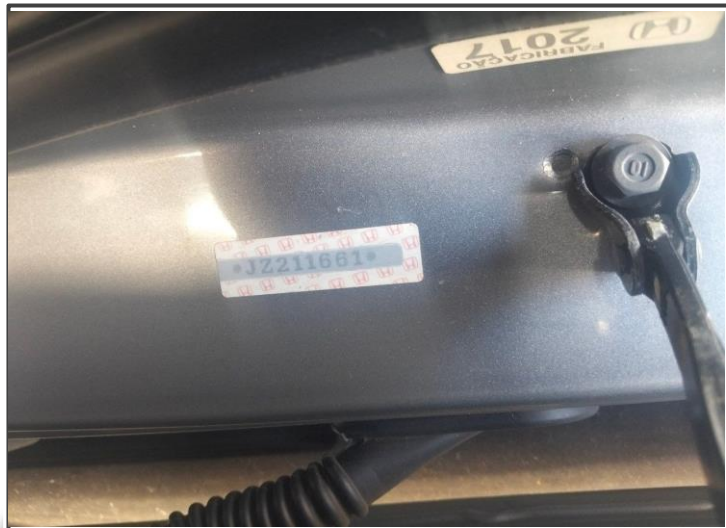
➡ Etiqueta Obrigatória da Coluna da Porta

Coluna da Porta: ✓ Etiqueta Original. Compartimento do Motor: ✓ Etiqueta Original.

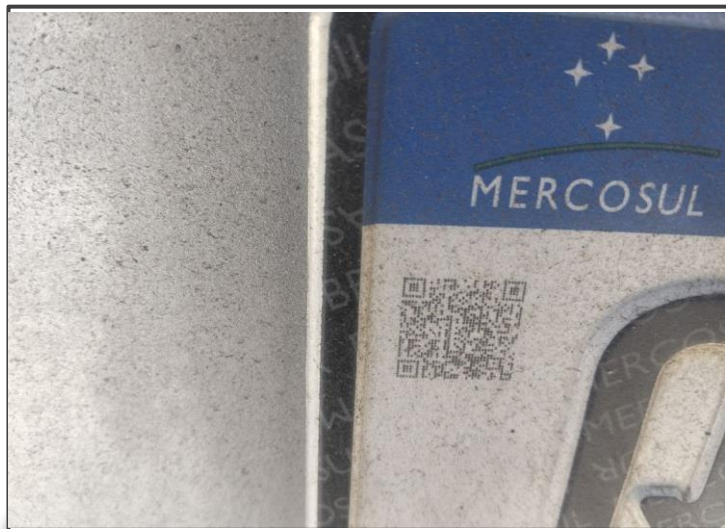
➡ Macro Foto do QR Code/Lacre da Placa

CRCode: Não Violado Placa: Mercosul
