## LAUDO CAUTELAR VEICULAR - PEQUENO PORTE

| Placa: | HNX9565 | Estado: | MG |
| Marca/Modelo: | VW/VOYAGE 1.0 | | |

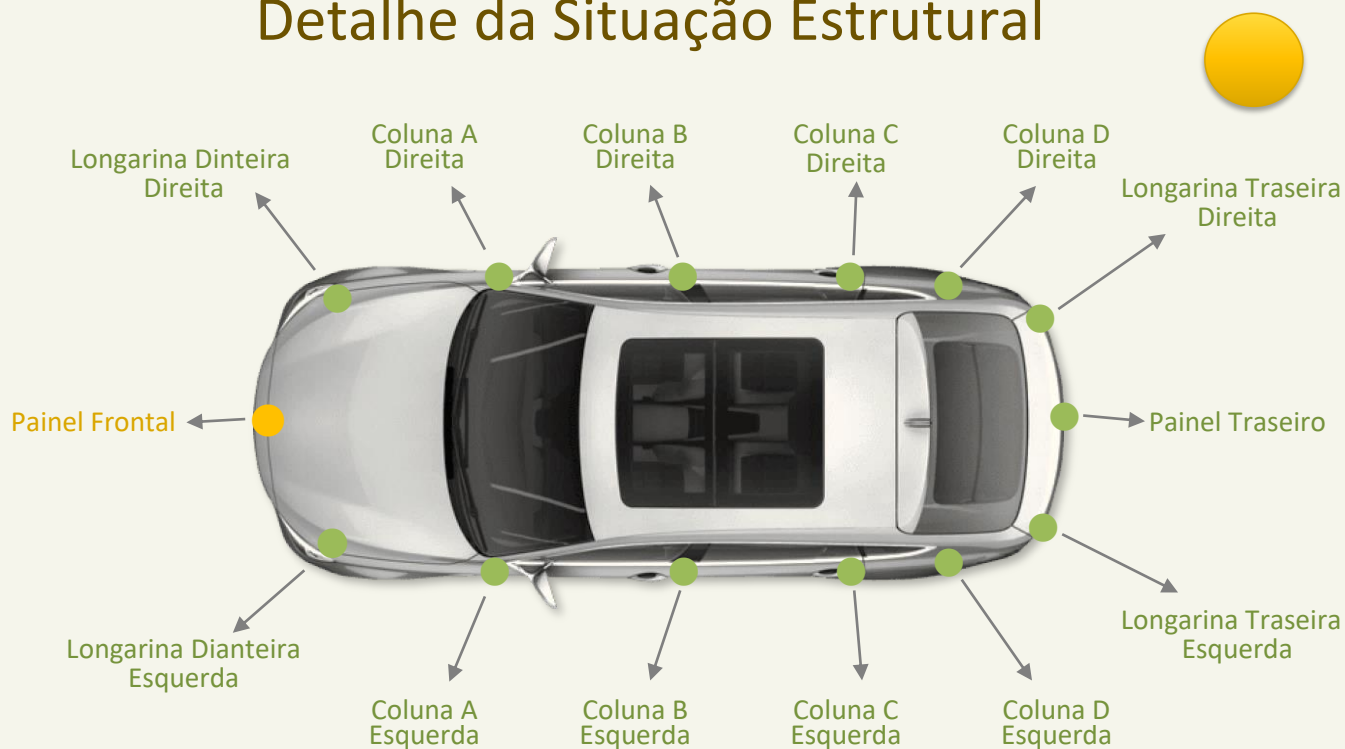
## Detalhe da Situação Estrutural

Observações: VEÍCULO POSSUI RETOQUES DE PINTURA GERAL E AVARIA NO PAINEL FRONTAL CONFORME FOTO EM ANEXO. PARA BRISA TRINCADO CONFORME FOTO EM ANEXO, SENDO NECESSÁRIO A TROCA DO MESMO.

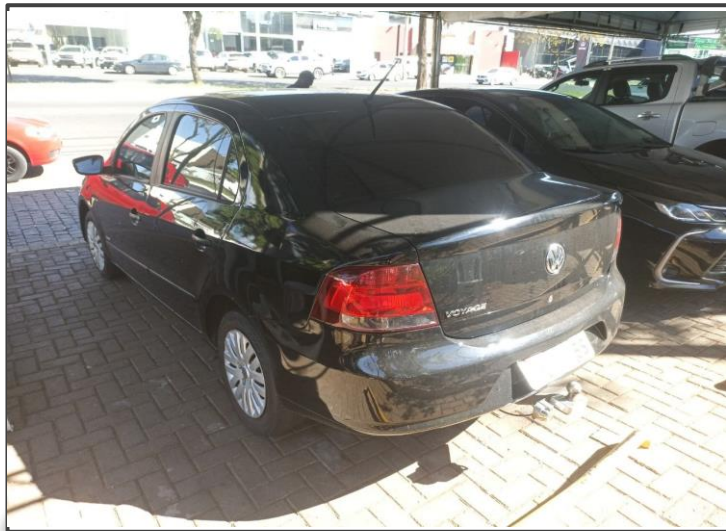
Foto da Traseira e da Placa: **HNX9565**

Situação da Placa: **TROCAR A PLACA**

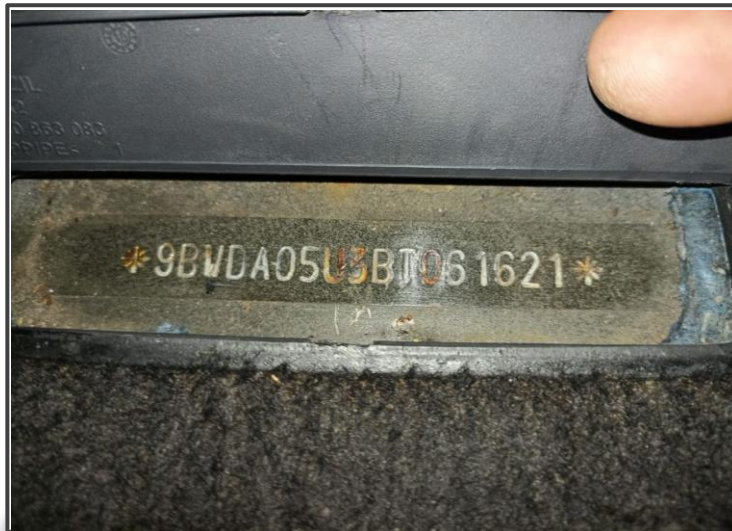
Macro Foto Nº Chassi: **9BWDA05U3BT061621**

- ✓ NÃO Apresentava Indícios Evidentes de Adulteração (Chassi ORIGINAL).
- ✓ Efetuada a Pesquisa da Ficha de Montagem do Veículo; Constata-se que o Chassi era Original de Fábrica.

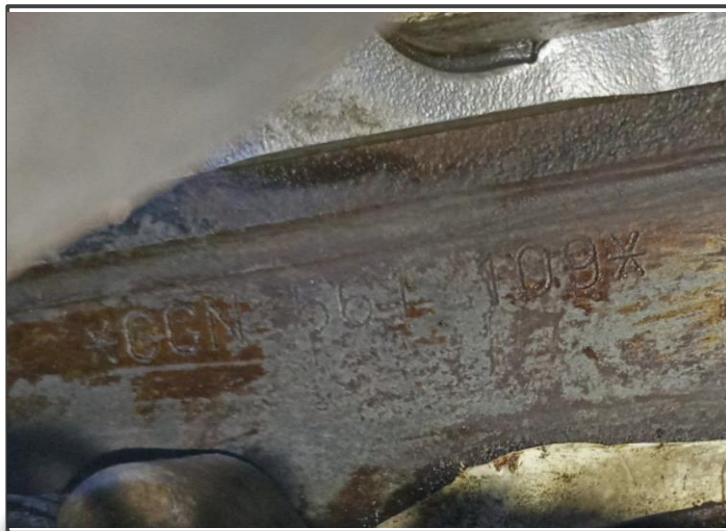
Foto do Número do Motor: **CCN561109**

- ✓ NÃO Apresentava Indícios Evidentes de Adulteração.
- ✓ Motor em Conformidade com a BIN (Base de Identificação Nacional).

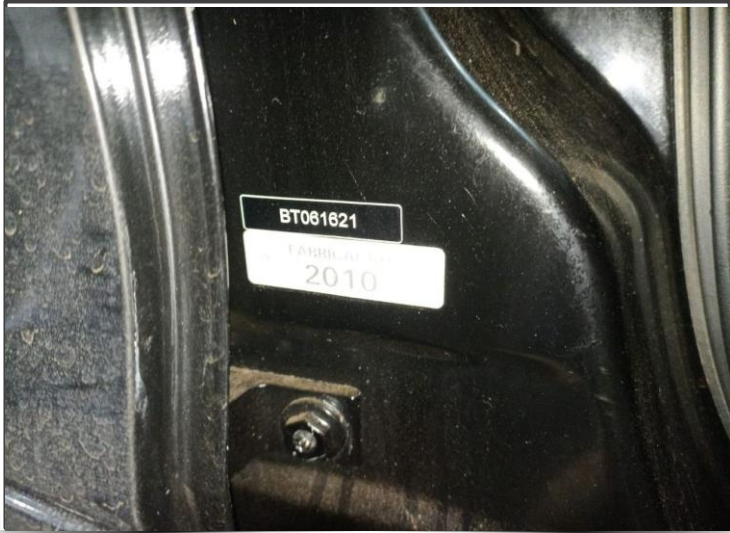
➔ Etiqueta Obrigatória da Coluna da Porta

Coluna da Porta: ✓ Etiqueta Original.

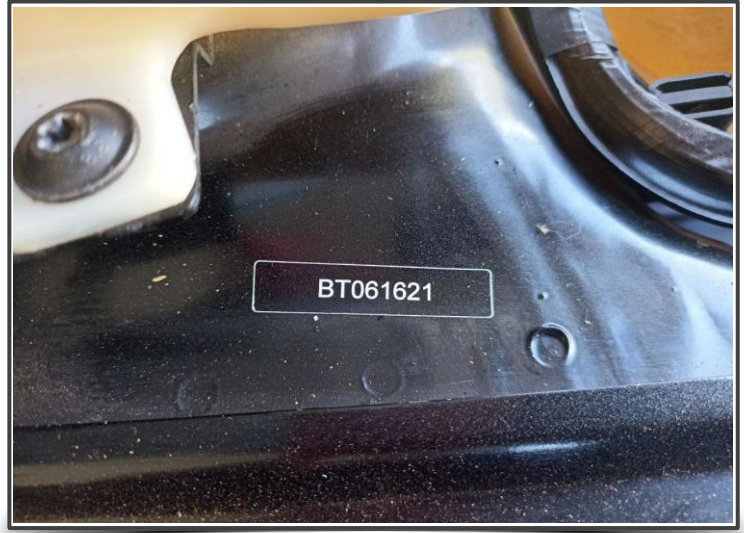
➔ Etiqueta Obrigatória do Compartimento do Motor

Compartimento do Motor: ✓ Etiqueta Original.
