## LAUDO CAUTELAR VEICULAR - PEQUENO PORTE

| Placa: | BTT8G83 | Estado: | MG | Odômetro: | 119.391 |
| Marca/Modelo: | REANULT/OROCH 16 4X2 | | | | |

## Conclusão do Laudo: ! VEÍCULO APROVADO COM RESTRIÇÃO

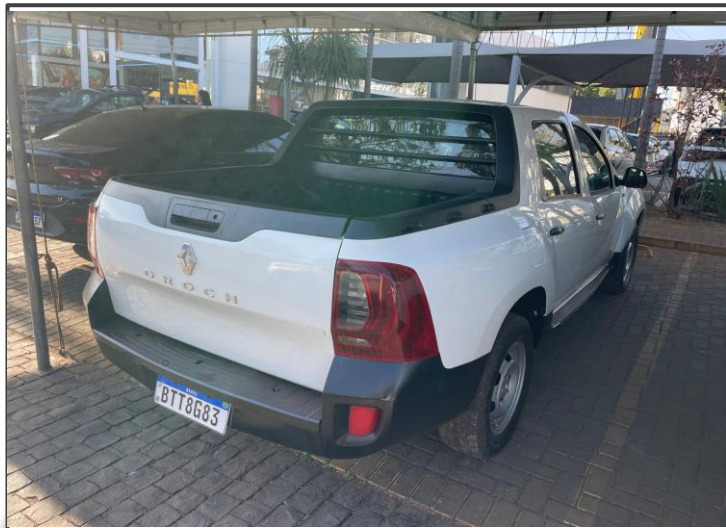
Foto da Traseira e da Placa: **BTT8G83**

Situação da Placa: A PLACA ESTÁ OK

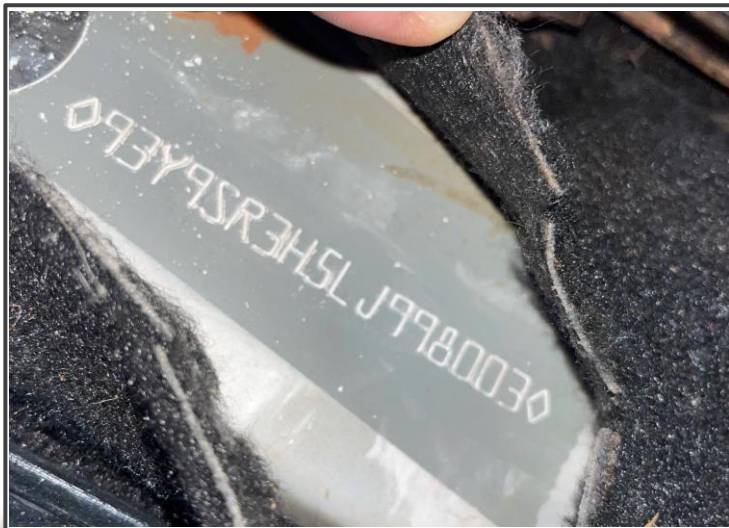
Macro Foto Nº Chassi: **93Y9SR3H5LJ9980030**

- ✓ NÃO Apresentava Indícios Evidentes de Adulteração (Chassi ORIGINAL).
- ✓ Efetuada a Pesquisa da Ficha de Montagem do Veículo; Constatou-se que o Chassi era Original de Fábrica.

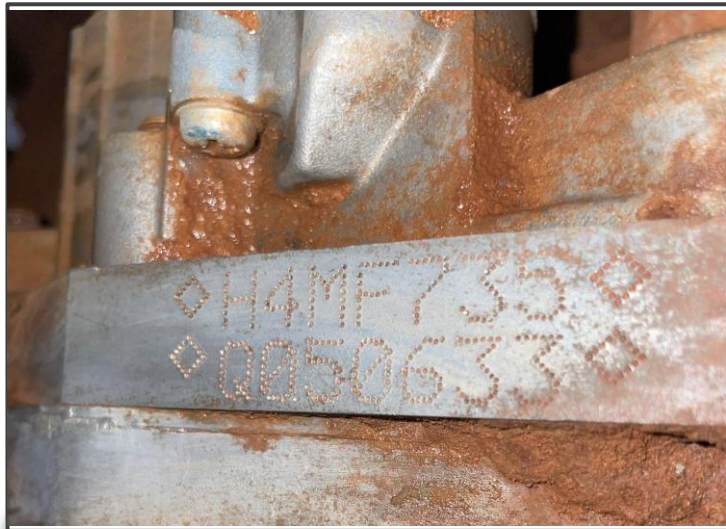
Foto do Número do Motor: **H4MF735Q050633**

- ✓ NÃO Apresentava Indícios Evidentes de Adulteração.
- ✓ Motor em Conformidade com a BIN (Base de Identificação Nacional).

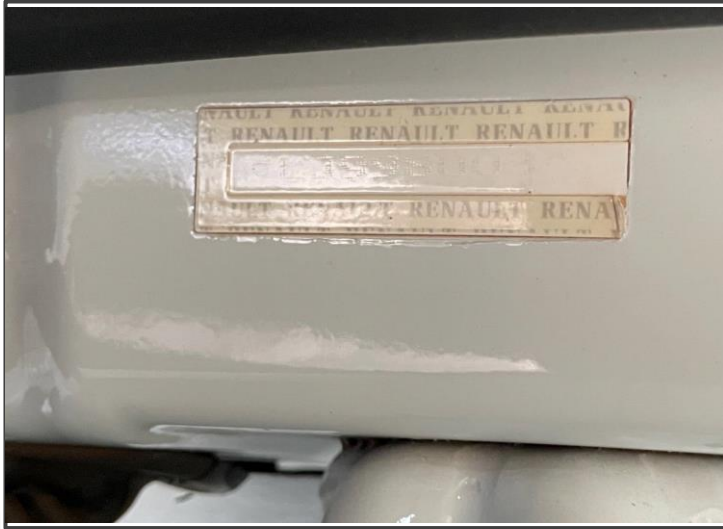
➡ Etiqueta Obrigatória da Coluna da Porta

Coluna da Porta: ✓ Etiqueta Original. Compartimento do Motor: ✓ Etiqueta Original.
