## LAUDO CAUTELAR VEICULAR - PEQUENO PORTE

| Placa: | RES8C20 | Estado: | MG |
| Marca/Modelo: | CHEV/ONIX PLUS 10TAT LT1 | | |

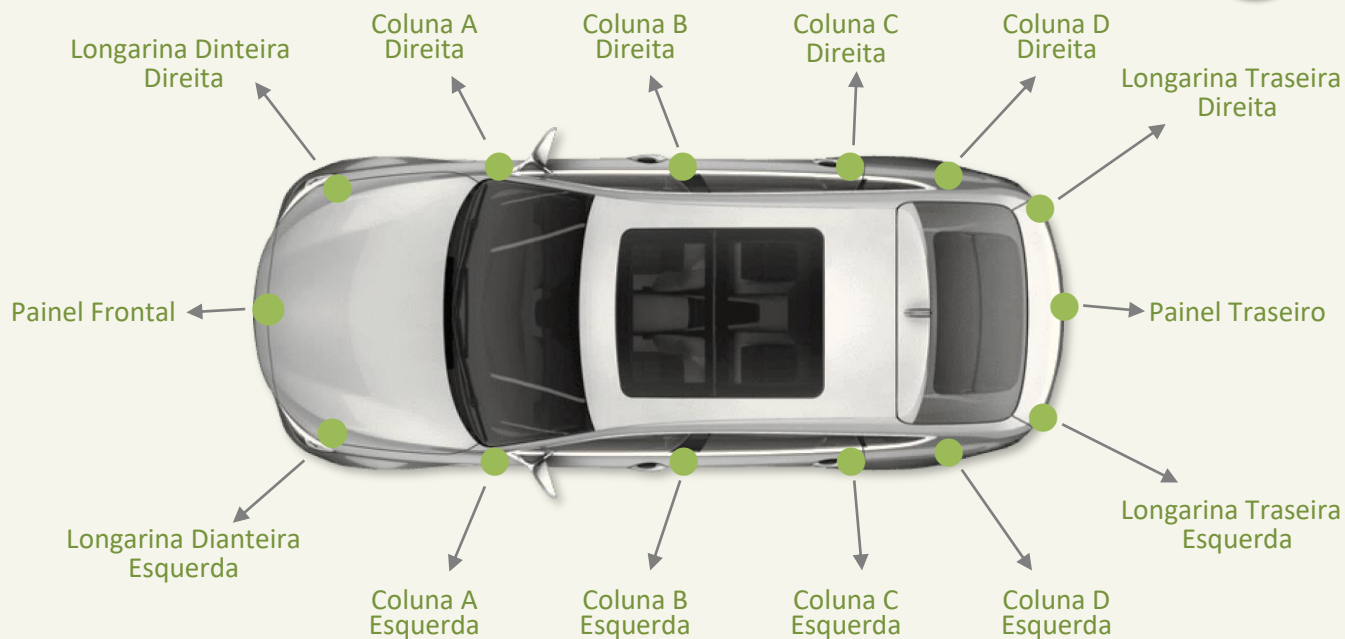
## Detalhe da Situação Estrutural

Observações: VEÍCULO POSSUI RETOQUES DE PINTURA.

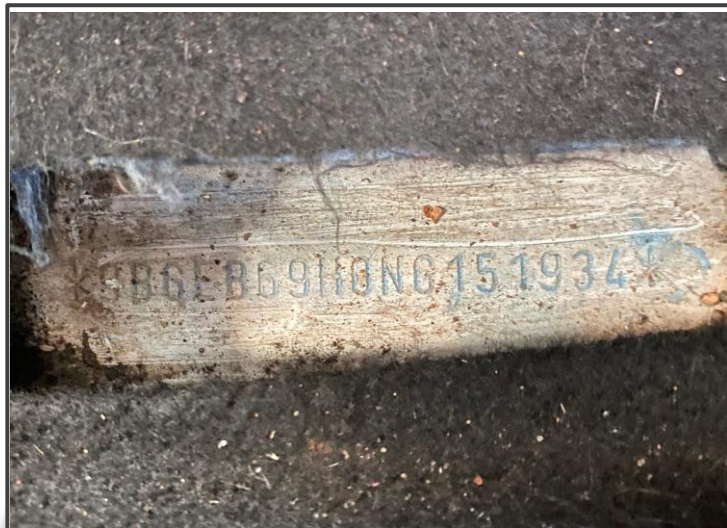
Macro Foto Nº Chassi: **9BGEB69H0NG151934**

- ✓ NÃO Apresentava Indícios Evidentes de Adulteração (Chassi ORIGINAL).
- ✓ Efetuada a Pesquisa da Ficha de Montagem do Veículo; Constatou-se que o Chassi era Original de Fábrica.

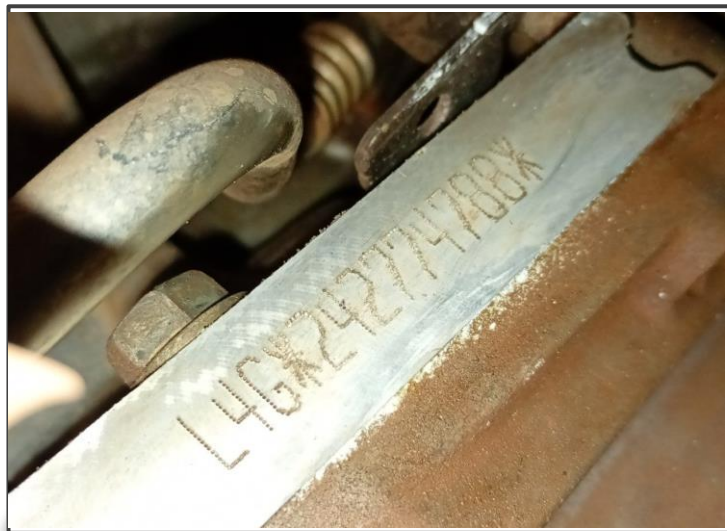
Foto do Número do Motor: **L4G242774788**

- ✗ Motor Com Gravação Paralela, Nota Fiscal do bloco em anexo.
- ✓ Motor DIVERGENTE com a BIN (Base de Identificação Nacional).

MOTOR TROCADO PORÉM COM A NOTA FISCAL EM ANEXO.

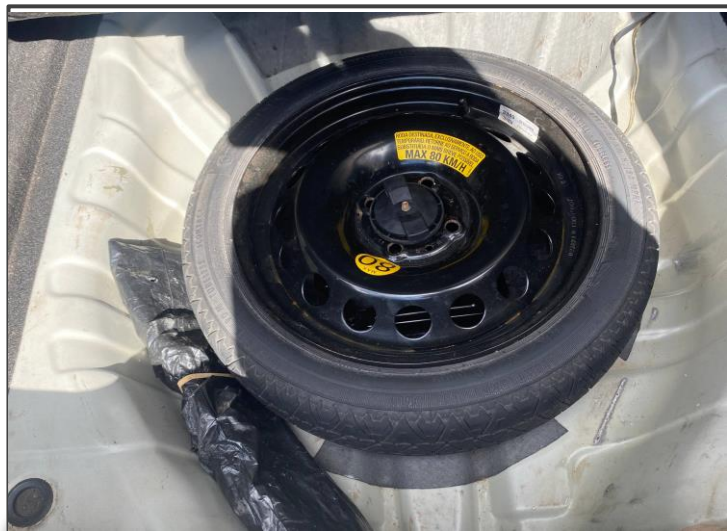
Itens Obrigatórios: Equipamentos Obrigatórios OK

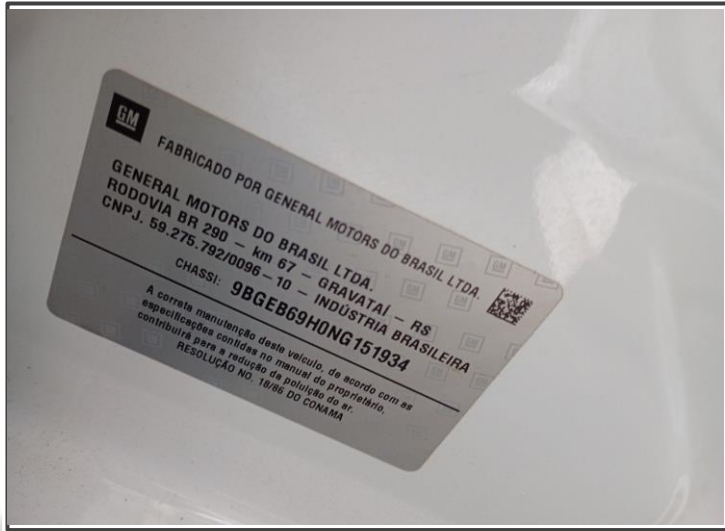
➡ Etiqueta Obrigatória da Coluna da Porta

Coluna da Porta: ✓ Etiqueta Original. Compartimento do Motor: ✓ Etiqueta Original.

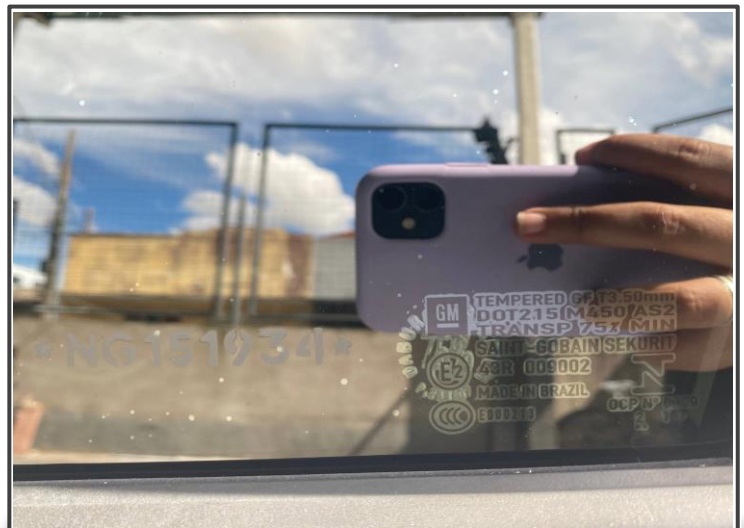
➡ Foto da Gravação do Vidro Para-Brisas

Dianteiro (Para-Brisas) ✓ Vidro Original.  
Porta Diant. Esquerda: ✓ Vidro Original.  
Porta Tras. Esquerda: ✓ Vidro Original.  
Lateral Tras. Esquerda: ✓ Vidros Inexistentes.  
Vidro Traseiro: ✓ Vidro Original.  
Porta Diant. Direita: ✓ Vidro Original.  
Porta Tras. Direita: ✓ Vidro Original.  
Lateral Tras. Direita: ✓ Vidros Inexistentes.
