## LAUDO CAUTELAR VEICULAR - PEQUENO PORTE

| Placa: | GUP4443 | Estado: | MG |
| Marca/Modelo: | VW/VOYAGE 1.0 | | |

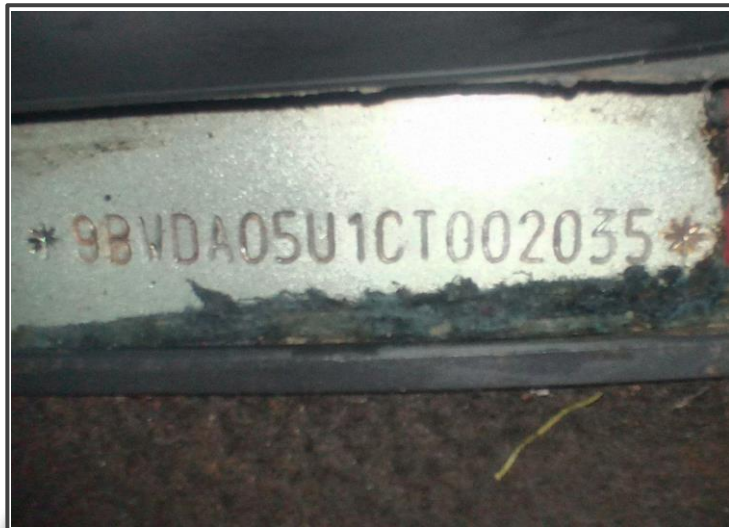
- ✓ NÃO Apresentava Indícios Evidentes de Adulteração (Chassi ORIGINAL).
- ✓ Efetuada a Pesquisa da Ficha de Montagem do Veículo; Constatou-se que o Chassi era Original de Fábrica.

Macro Foto Nº Chassi: **9BWDA05U1CT002035**

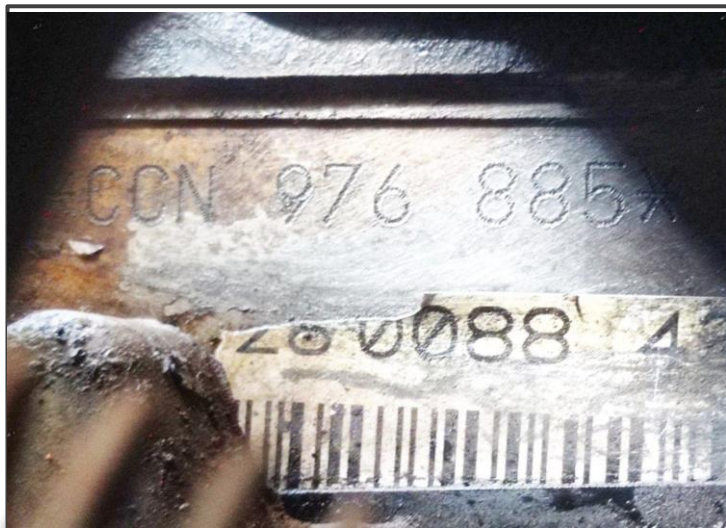
- ✓ NÃO Apresentava Indícios Evidentes de Adulteração.
- ✓ Motor em Conformidade com a BIN (Base de Identificação Nacional).

Foto do Número do Motor: **CCN976885**

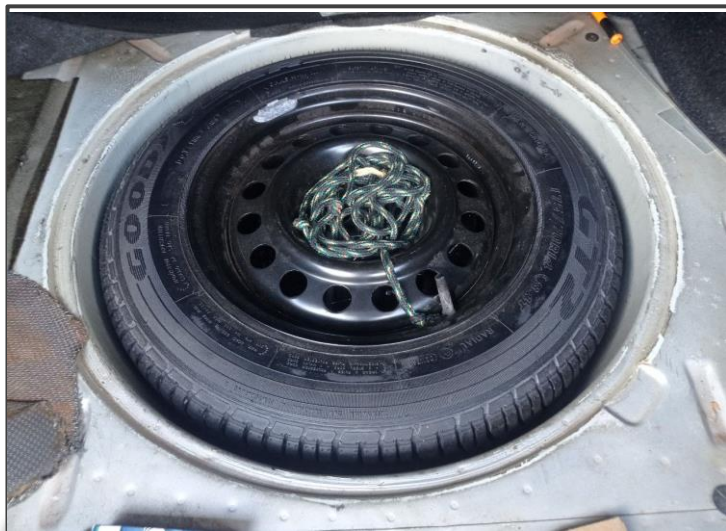
Itens Obrigatórios: Equipamentos Obrigatórios OK

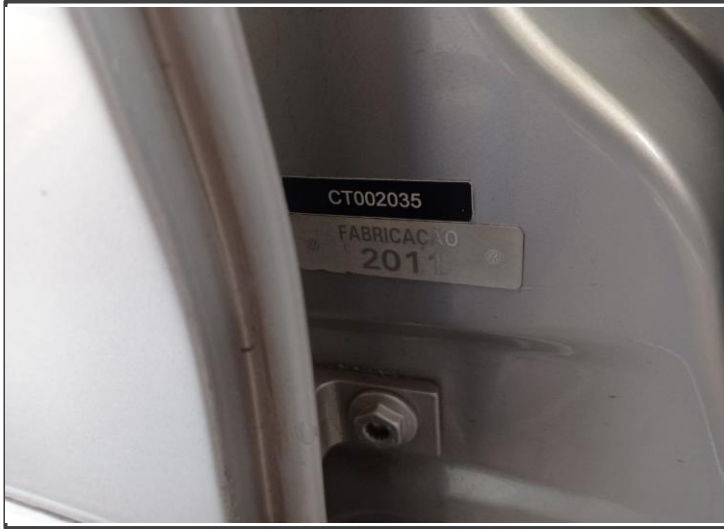
➔ Etiqueta Obrigatória da Coluna da Porta

Coluna da Porta: ✓ Etiqueta Original. Compartimento do Motor: ✓ Etiqueta Original.

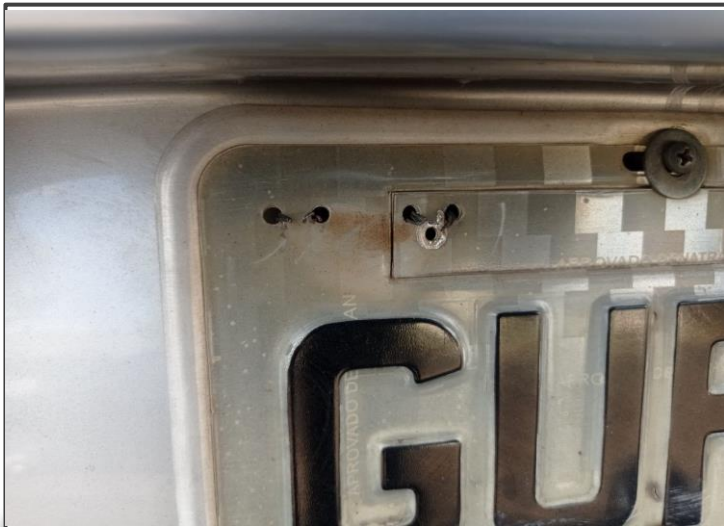
Restrição: LACRE DA PLACA DANIFICADO.

| Lacre: Danificado | Placa: Refletiva |

➔ Macro Foto do QR Code/Lacre da Placa

Situação da Placa: TROCAR A PLACA
